## Proyecto Escuela Segura

Centro Educativo Rural  
La Héliida

### Análisis de Patología de la Estructura

Proyecto de Aula-Investigativo  
Curso Servicio Social

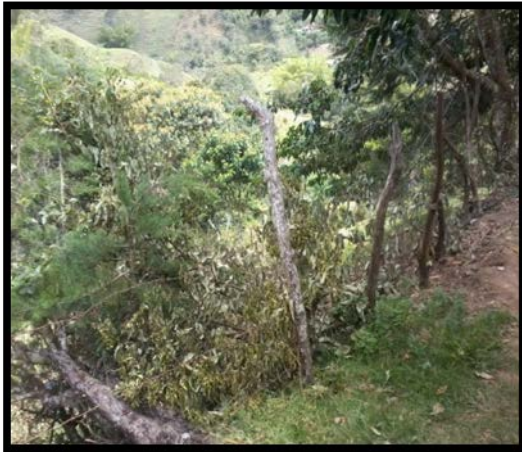
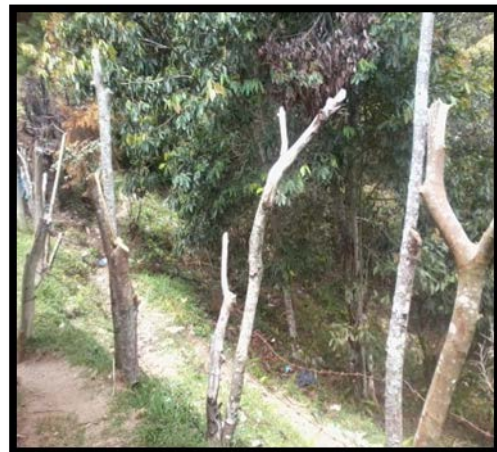
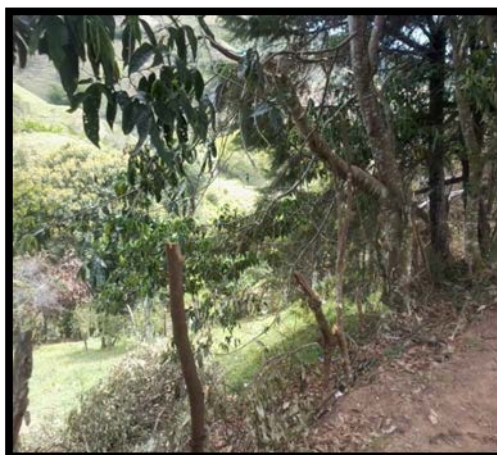
El CER está rodeado tanto al costado derecho como izquierdo de terrenos escalonados y de altas pendientes, lo que genera inestabilidad y produce deslizamientos que afectan directamente la estructura. Ya que en predios anexos se pueden observar de forma clara, como se han producido deslizamientos, lo que podría generar con el tiempo movimientos en los terrenos aledaños, entre los cuales se localiza el centro educativo rural.

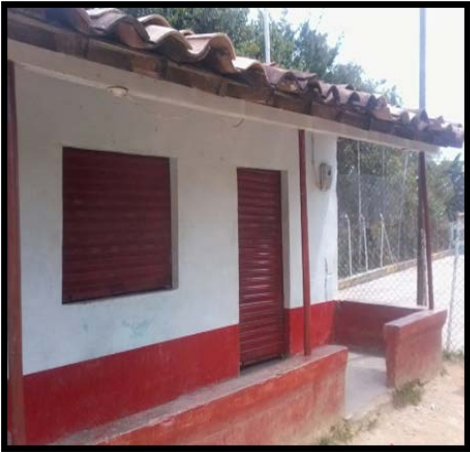
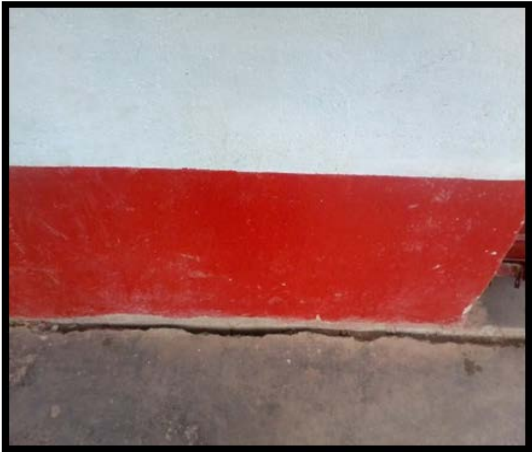
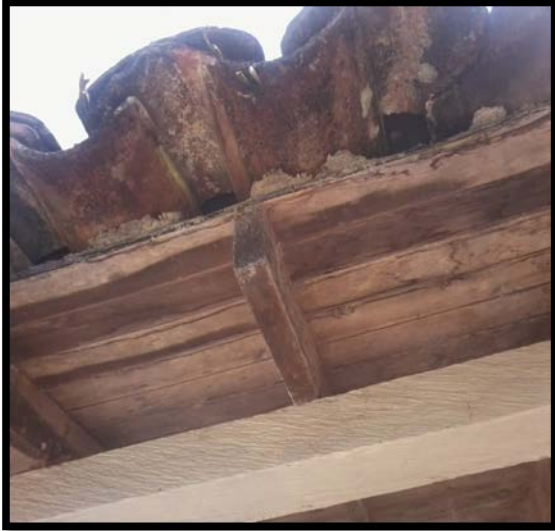
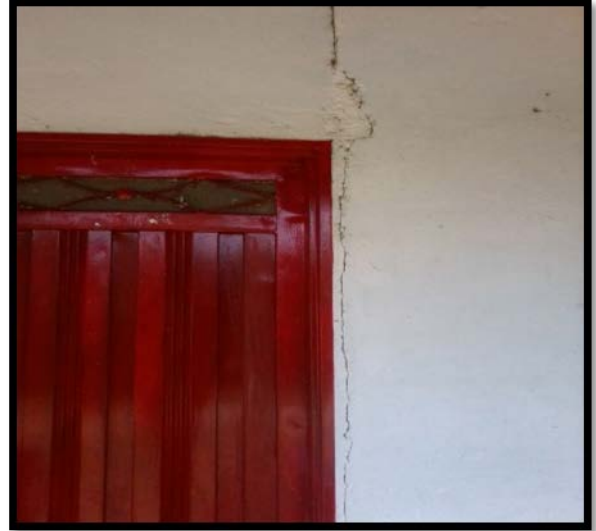
<b>CER LA HÉLIDA</b>	
<b>ESTUDIO DE PATOLOGÍAS</b>	
<b>UBICACIÓN</b>	Caseta a la entrada de la Escuela
<b>ELABORÓ</b>	Juleidy Perea Urrutia, Natalia Bolaños, Johan José Zapata Osorio, Julio César Pérez Zabala, Juan Pablo Botero González, Paula Andrea Maya
<b>DESCRIPCIÓN DE LA CASETA</b>	
<p><b>Caseta de aproximadamente 23m<sup>2</sup> con las siguientes características:</b>            Sistema constructivo en mampostería simple            Revocada y pintada            Piso en mortero vaciado, sobre losa de cimentación en concreto simple.            Cubierta a dos aguas en madera, tejas de arcilla y alfardas colocadas aproximadamente a 50 cm.</p>	
<p><b>Patologías:</b></p> <p><b>Pisos:</b> Hay desprendimiento de la losa con el muro, además fisuras tanto verticales como diagonales.</p> <p><b>Cerramientos:</b> Los muros se encuentran fisurados y se observa desprendimiento de la pintura.</p> <p><b>Cubierta:</b> El techo se encuentra en avanzado deterioro, se puede notar que no se le ha hecho mantenimiento debido a la suciedad que presenta, humedades, ataque de insectos xilófagos a la madera, las tejas presentan hongos y vegetación.</p> <p>En esta zona se encuentra una silla de concreto la cual está deteriorada, ya que presenta fisuras y vegetación.</p>

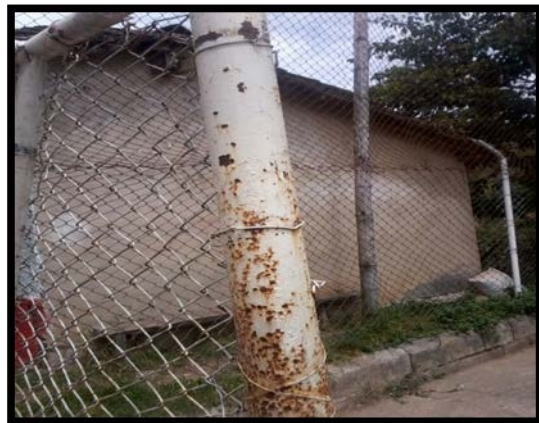
##### OXIDACION

Oxidación y desprendimiento de pintura en las porterías por falta de mantenimiento

Cerramiento en malla oxidado

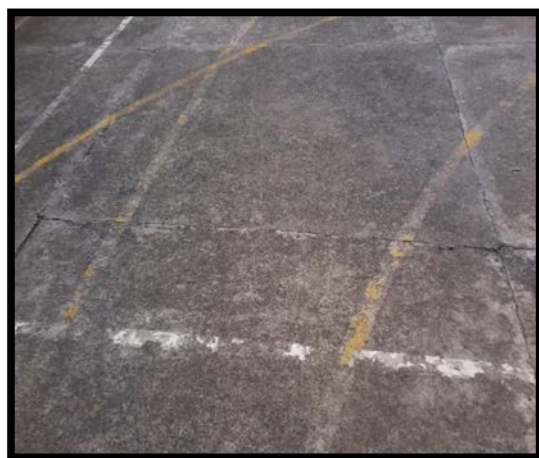
##### DETERIORO DE PINTURA

La demarcación o pintura que está sobre la cancha está deteriorada

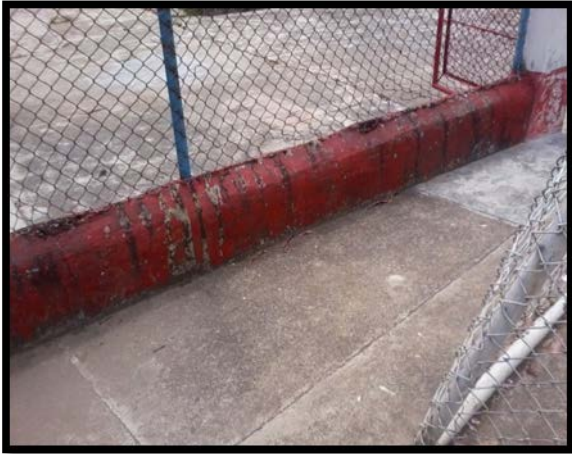
**SUCIEDAD Y EROSION**

Desnivel entre las placas de concreto

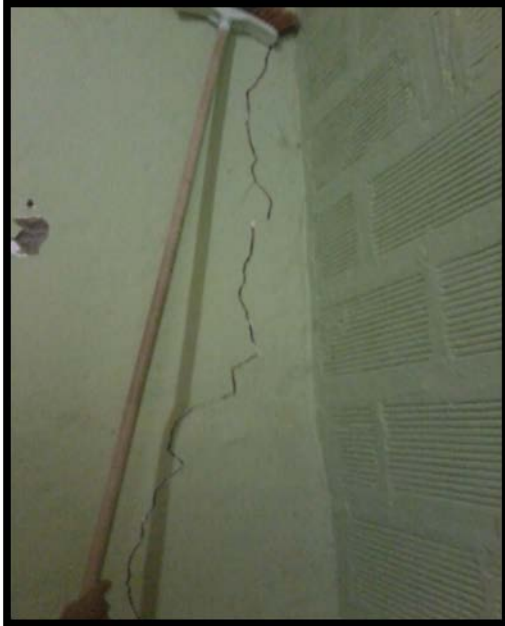
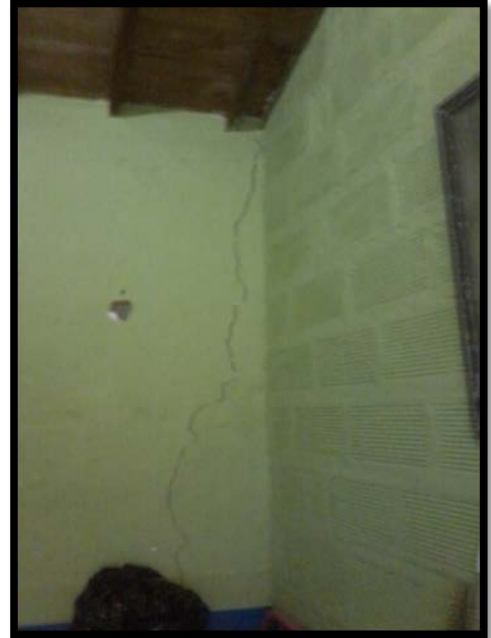
### GRIETAS Y FISURAS

<b>CER LA HÉLIDA</b>	
<b>ESTUDIO DE PATOLOGÍAS</b>	
<b>UBICACIÓN</b>	Aulas de clase ,cocina y comedor
<b>ELABORÓ</b>	Juleydi Perea Urrutia, Natalia Bolaños Bravo, Paula Andrea Maya, Julio César Pérez, Johan José Zapata Osorio, Juan Pablo Botero González.
<b>DESCRIPCIÓN DE AULAS DE CLASE, COCINA Y COMEDOR</b>	
<p>El CER La Hélide cuenta con 5 aulas de clase, una cocina y un comedor.</p> <p>El sistema constructivo de esta zona es de mampostería simple revocada y pintada, algunos muros en tapia, cubierta en madera con cerchas metálicas apoyadas sobre vigas y columnas, y pisos en baldosa.</p> <p><b>Patologías:</b></p> <ul style="list-style-type: none"> <li>• Se presentan fisuras y grietas en los salones tanto en las losas como en los muros, también se evidencian hundimientos y erosión de los materiales.</li> <li>• En algunos salones hay humedad capilar lo que está generando el desprendimiento del revoque y a su vez de la pintura.</li> <li>• Separación entre los elementos (en este caso de las baldosas) y figuración de los mismos.</li> <li>• En la cubierta hay presencia de insectos.</li> <li>• Presencia de humedad en la cubierta por posibles filtraciones.</li> </ul>

Una vez analizadas todas las patologías que se identificaron dentro de la inspección, se llega a la conclusión de que la estructura del CER se encuentra severamente afectada a causa de asentamientos en el terreno producidos por el propio peso de la estructura.

manera agrietamientos diagonales y escalonados en la mampostería.

A parte de los problemas causados por el terreno, se debe agregar que la estructura de la edificación es insuficiente para transmitir las cargas a la fundación. No figuran elementos verticales ni horizontales de amarre o confinamiento, se limita únicamente a la conformación de mampostería simple, convirtiéndose los ladrillos en elementos de transmisión de cargas, para lo cual no fueron diseñados.
