**Proyecto
Disminución de la
vulnerabilidad de viviendas
que pueden ser afectadas
por fenómenos naturales
adversos en el Barrio
Florito**

**Municipio de El Peñol
Antioquia**

**Informe Final
Análisis patológico**

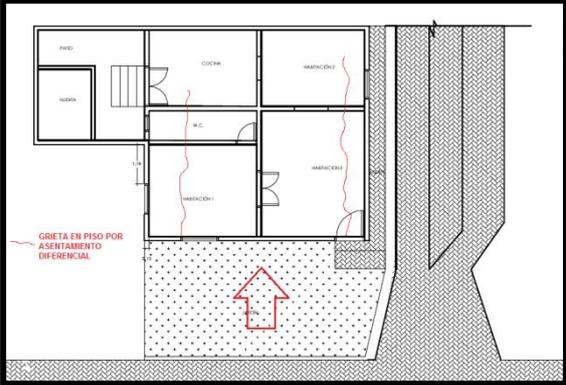
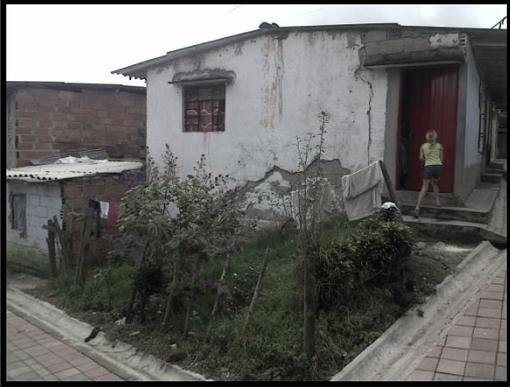
<p>Como podemos evidenciar en la imagen la vivienda tiene unas grietas en dos zonas puntuales a los laterales de la fachada. Por tener el origen en la parte superior de la fachada con dirección hacia la parte inferior, podemos determinar que se trata de un asentamiento diferencial del terreno en las zonas laterales.</p>

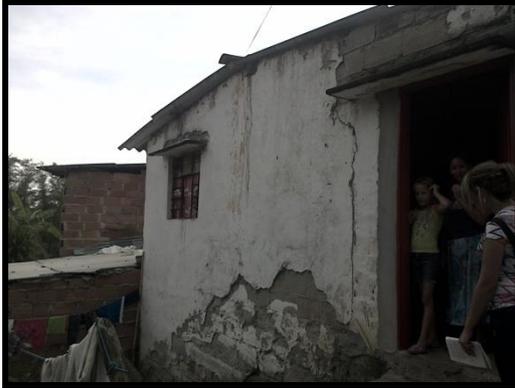
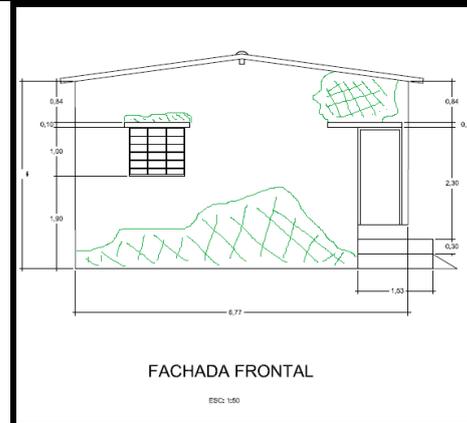
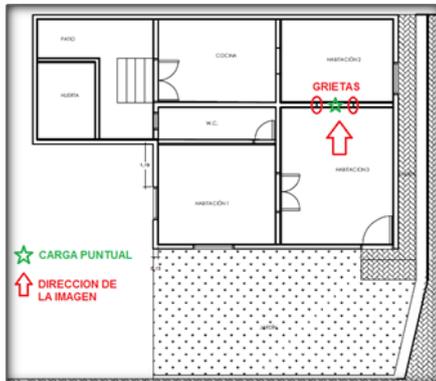
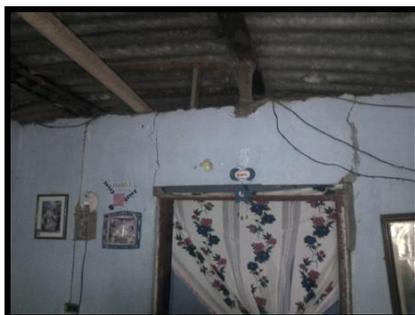
Debido a los asentamientos diferenciales que ha sufrido la vivienda, está posee múltiples grietas, especialmente en la zona de los vanos de puertas y ventanas, este se debe al encuentro de dos muros fuertes con un débil en el centro. En la zona mostrada en la imagen, le debemos agregar a la causa de la grietas una carga puntual que está recibiendo el vano de la puerta en la zona superior, y al no poseer un dintel construido con las especificaciones correspondientes, se crea la grieta con mayor facilidad.

Debo resaltar en este estudio, que ningún vano de puertas o ventana posee un dintel adecuado, simplemente esta soportado sobre la pega de la mampostería.

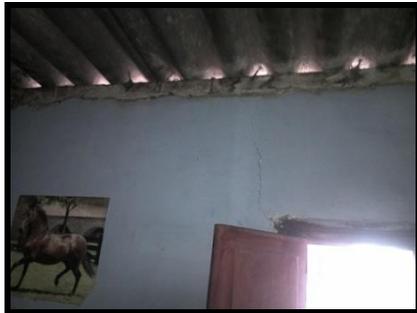
Grietas en ventanas causadas por el asentamiento diferencial y por la falta de ejecución de un dintel adecuado.

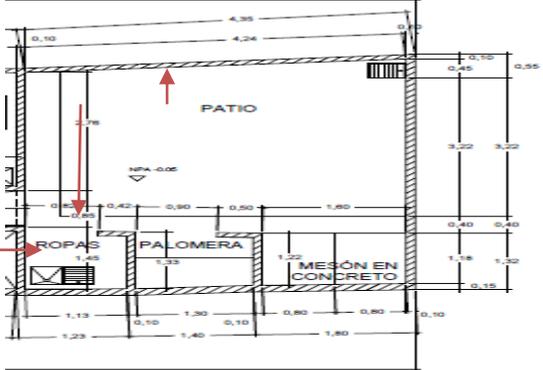
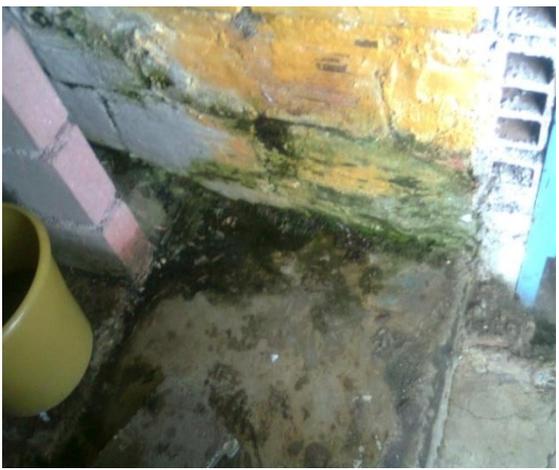
<p>En la imagen la vivienda tiene humedades en dos zonas puntuales, en la zona de ropas y en el patio. Estas patologías se están presentando ya que esta zona es de gran humedad y el ladrillo que está allí no está bien protegido contra la intemperie, además en la zona de ropas se puede estar presentando por problemas de conducción de aguas en las tuberías.</p>

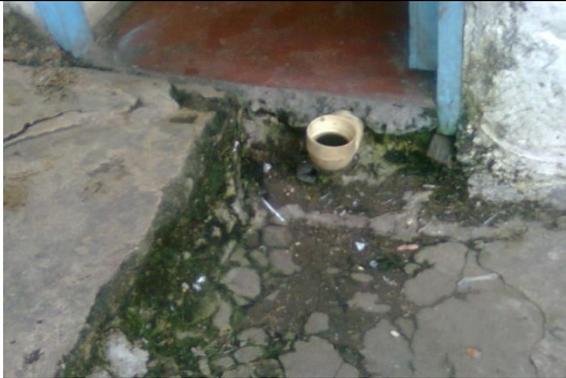
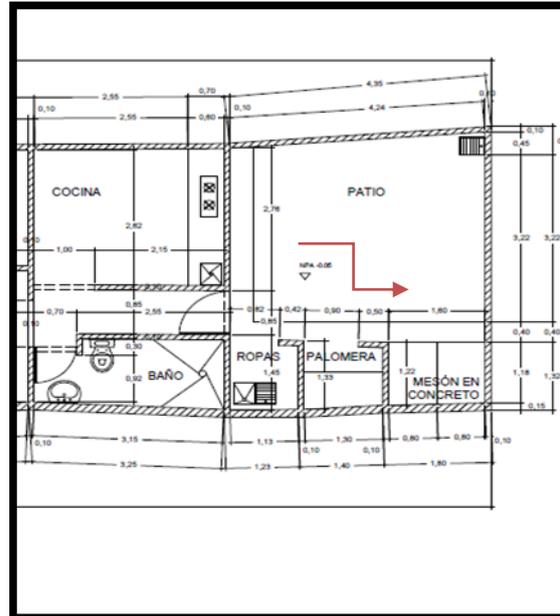
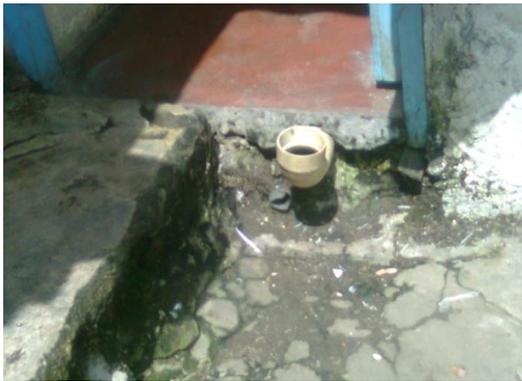
<p>Otra lesión que se está evidenciando en la parte de posterior de la vivienda se da por hundimiento en el terreno en la parte posterior de la vivienda, esto como consecuencia de las filtraciones de agua en el terreno.</p>

Debido a los asentamientos diferenciales que ha sufrido la vivienda, está posee una grieta profunda en la zona de la cocina, por las condiciones del terreno ya que este presenta filtraciones y genera los movimientos.

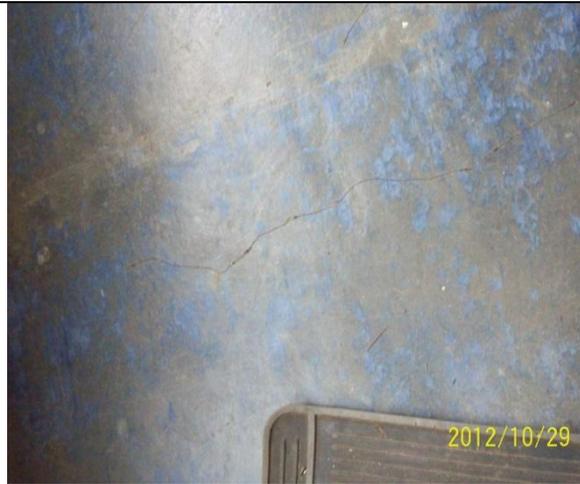
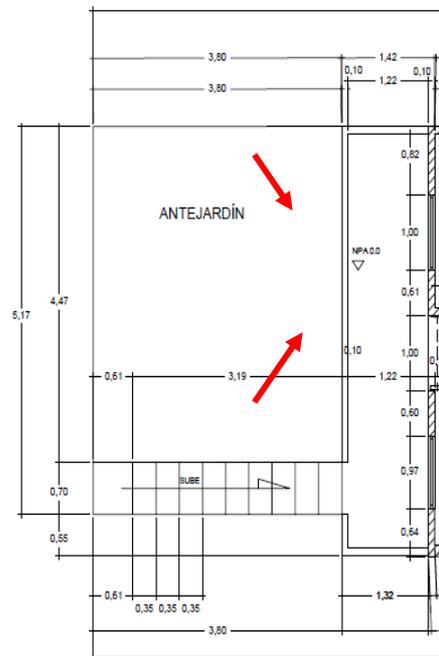
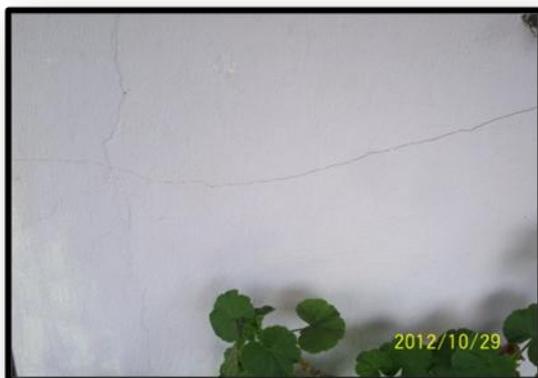
Las fisuras se están presentando en los muros de la fachada de la vivienda ya que la mampostería sobre la que está construida no tiene ningún refuerzo lo que genera que al haber movimientos en el terreno se comience a fisurar el muro.

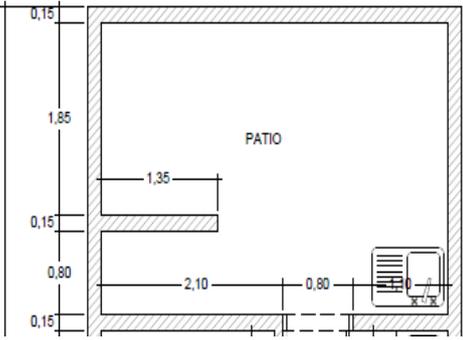
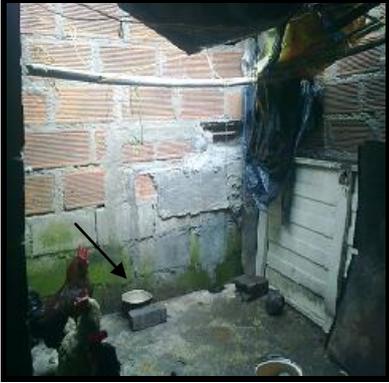
<p>En la imagen la vivienda tiene humedades en la zona del patio. Esta patología se está presentando ya que la humedad que tiene el terreno está ascendiendo a los muros de la edificación. Este tipo de humedad es de capilaridad.</p>

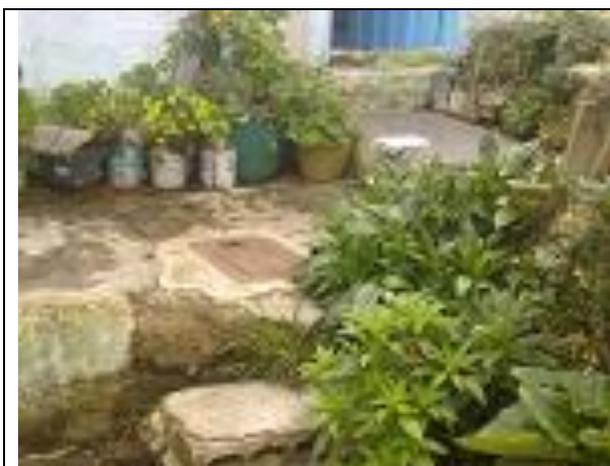
<p>PLANTA GENERAL CR 9 N. 07-50 Florito</p>	<p>En esta otra imagen que corresponde a la entrada de la vivienda podemos observar como la humedad que está ascendiendo del terreno causando asentamientos el cual está afectando el piso de la vivienda.</p>

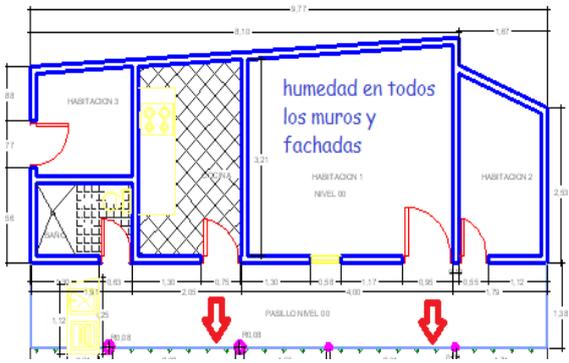
<p>La vivienda presenta humedad en todos sus muros divisorios y fachadas, esta humedad se da por capilaridad y filtraciones desde la cubierta. Alrededor de la vivienda el suelo presenta aguas perdidas, Y ante la inexistencia de un filtro recolector de aguas, el terreno se encarga de transmitir el agua a todos los elementos que me componen la edificación.</p> <p>Muestra de lo anterior, es que tocar los muros de la vivienda se sienten fríos y en algunas partes se presenta descascaramiento de pintura.</p>

<p>Esta vivienda también presenta asentamientos diferenciales en la zona de los pasillos, que posiblemente es por la cantidad de aguas que posee el terreno. Lo cual a corto plazo puede producir hundimientos en la vivienda hasta llegar al punto del desplome, convirtiéndose en una gran amenaza</p>

<p>para sus habitantes.</p> <p>Para realizar una correcta solución a este tipo de lesión se debe acudir a un ingeniero civil geotecnista y realizar unos estudios pertinentes para tomar la decisión más acertada.</p>

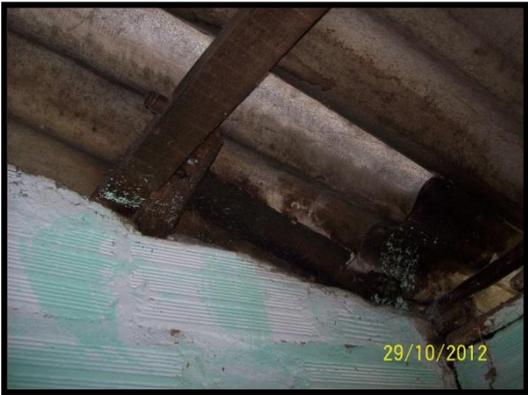
<p>Presenta gran deterioro en la cubierta posiblemente por una mala instalación o mal estado de las tejas, que permiten el paso de aguas lluvias generando una humedad permanente en esta. Este tipo de humedad es llamada humedad por filtración.</p>

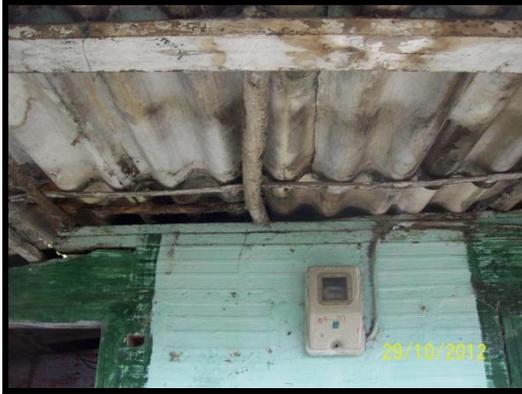
Esta puede contribuir a la humedad que presenta toda la vivienda, que por medio de la filtración y al provenir de la cubierta observamos manchas de humedad ocasionadas por la gravedad.

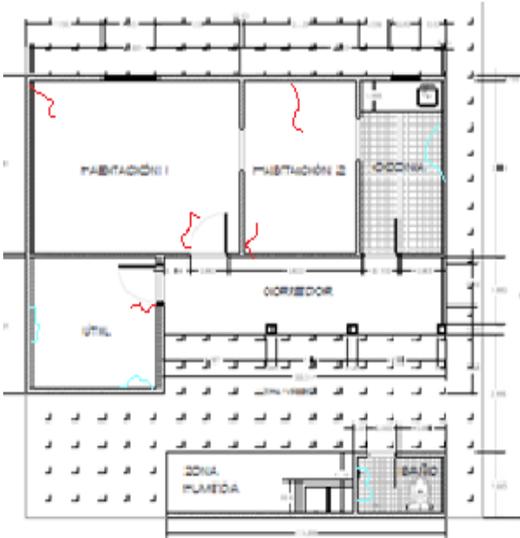
<p>La vivienda presenta grietas y fisuras en todos los muros divisorios de la vivienda, que son generadas por asentamientos diferenciales en el terreno y las malas técnicas constructivas utilizadas en la ejecución de la edificación, en la que se evidencia mala calidad e instalación de los materiales.</p>

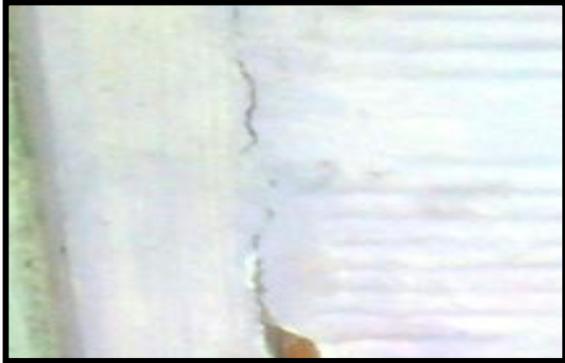
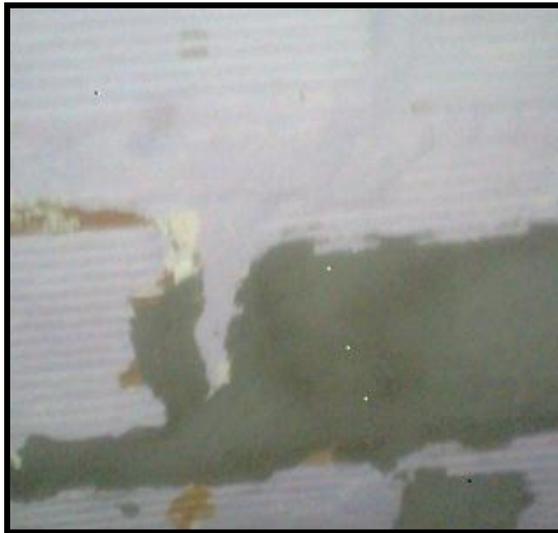
Otra lesión evidenciada en la edificación es la presencia de humedades en algunos sectores de la vivienda. Son humedades por capilaridad debido a las aguas perdidas que afectan el sector, que al poseer un filtro que se encargue de recoger y conducir las agua, el mismo terreno de apoyo de la edificación se encarga de trasmitirla a los elementos que la componen.

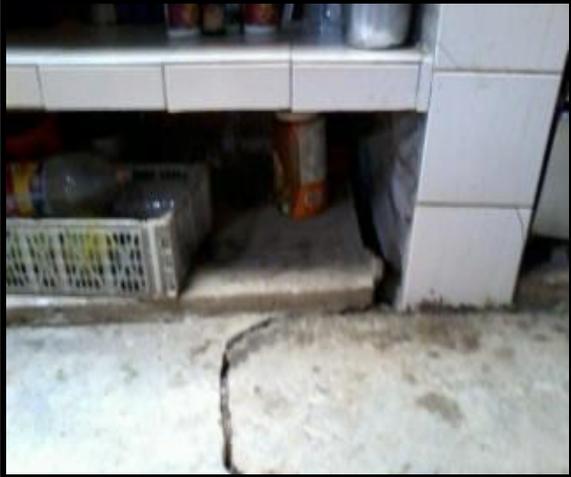
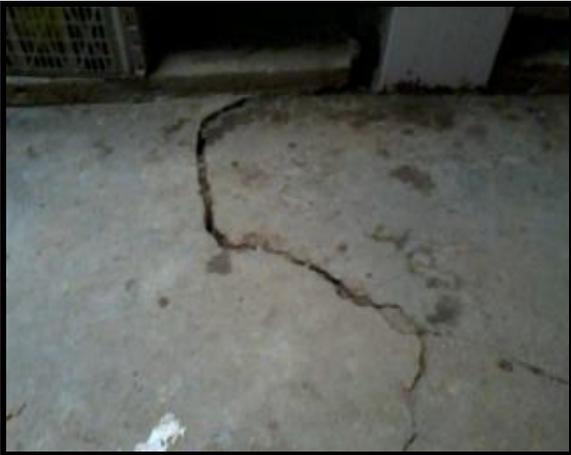
<p data-bbox="826 577 1372 1122">La vivienda presenta condiciones desfavorables en la parte superior de la losa de fundaciones, la cual es una placa flotante soportada sobre el terreno y en los muros se presentan grietas continuas, con unas dimensiones considerables, esto se debe a las erosiones que se están dando en el suelo y que generan movimientos y/o asentamientos en el terreno, poniendo en riesgo la vida de las personas que allí habitan.</p>

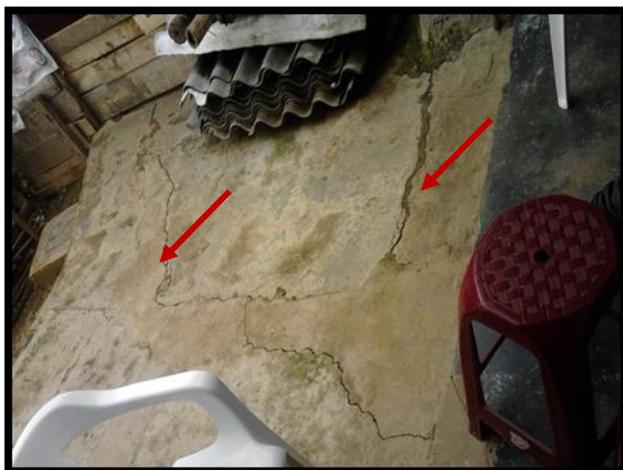
GRIETAS EN EL PISO

En este mortero de piso observamos las grietas que se han formado debido a la inestabilidad del terreno, que poco a poco ha ido sediendo y ha provocado un desnivel generando bloques en la placa de mortero.

A lo anterior se le debe sumar la mala ejecución del morteros y la deficiencia de sistemas constructivos, ya que el mortero se encuentra soportado sobre el terreno natural sin ningún tipo de cimentación, ni refuerzo, siendo así más vulnerable a situaciones como contracción y retracción del mismo material.

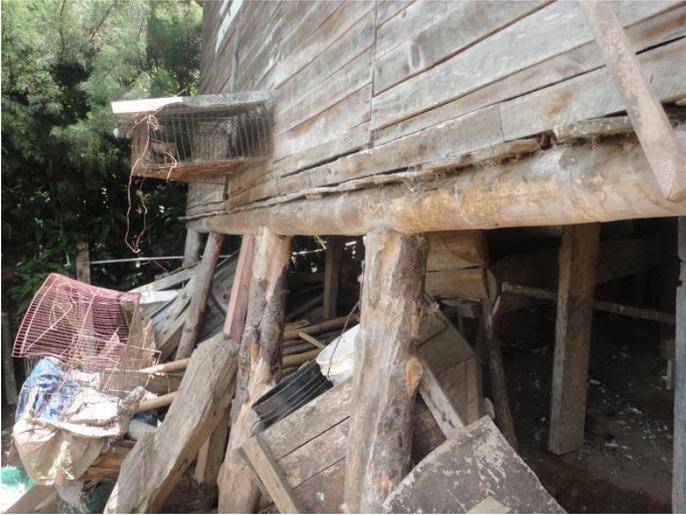
LESIONES ENCONTRADAS	OBSERVACIONES
<p data-bbox="225 510 826 544">DETERIORO EN LAS CIMENTACIONES</p>

<p data-bbox="943 573 1417 734">Se puede observar de forma clara como se ha ido deteriorando la madera que funciona como subestructura.</p> <p data-bbox="943 837 1417 1294">Dicho material es el que transmite las cargas al terreno y debido a la contaminación del mismo y a la falta de mantenimiento de la madera y de inmunización de la misma, la estructura de la vivienda ha tenido asentamientos, los cuales pueden llegar a producir el derrumbamiento total de dicho predio.</p> <p data-bbox="943 1397 1417 1639">A lo anterior se le suma los malos sistemas constructivos utilizados, debido a una mala escogencia de la cimentación y de todos los elementos que conforman la edificación.</p>
