INFORME DE ANÁLISIS DE FACTORES DE VULNERABILIDAD BARRIO FLORITO ALEJANDRA BALBIN BENITEZ

### **VIVIENDA BARRIO FLORITO**

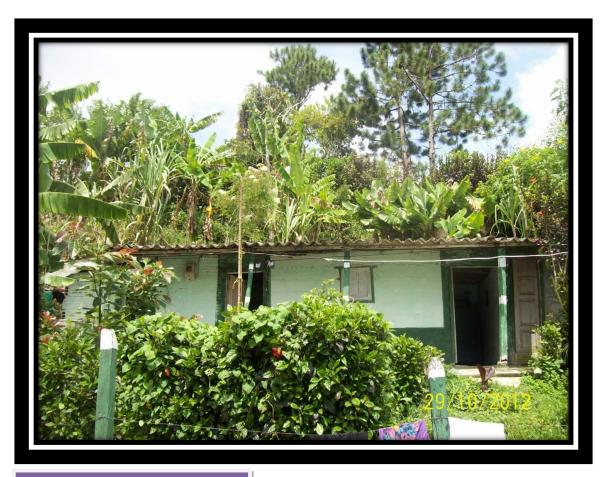
FOTO 1: FACHADA DE LA CASA TOMADA POR: ALEJANDRA BALBIN FECHA: OCTUBRE 29-2012

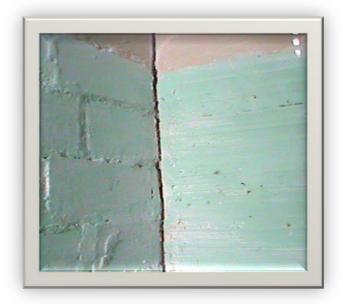
FOTO 3: ESTADO DE LAS PAREDES TOMADA POR: ALEJANDRA BALBIN FECHA: NOVIEMBRE 18-2012

Las paredes son en adobe presentan grietas y humedades

Regular

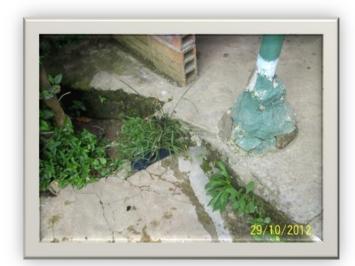
FOTO 5: ESTADO DEL PISO TOMADA POR: ALEJANDRA BALBIN FECHA: OCTUBRE 29-2012

Los pisos son en cemento tienen mal soporte

Bueno

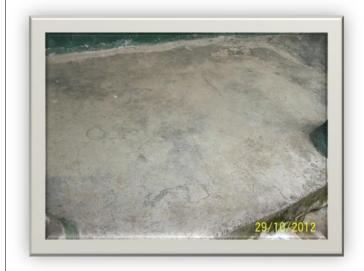
FOTO 4: ESTADO DEL PISO TOMADA POR: ALEJANDRA BALBIN FECHA: OCTUBRE 29-2012

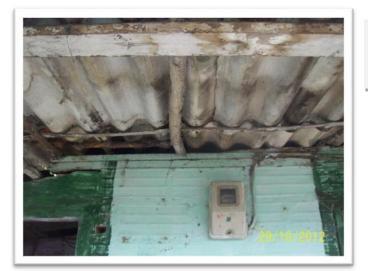
FOTO 5: ESTADO DEL TECHO TOMADA POR: ALEJANDRA BALBIN FECHA: OCTUBRE 29-2012

Los techos son en asbesto cemento y zinc

Tienen mal soporte y anclaje

Regular

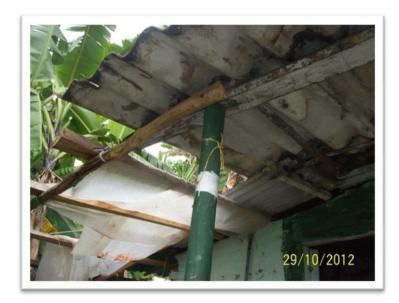
FOTO 6: ESTADO DEL TECHO TOMADA POR: ALEJANDRA BALBIN FECHA: OCTUBRE 29-2012

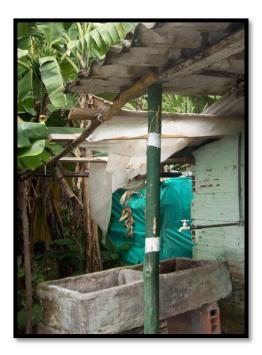
FOTO 8: ACESO A AGUA TOMADA POR: ALEJANDRA BALBIN FECHA: OCTUBRE 29-2012

LA CASA CUENTA CON SERVICIOS DE: agua, electricidad y alcantarillado

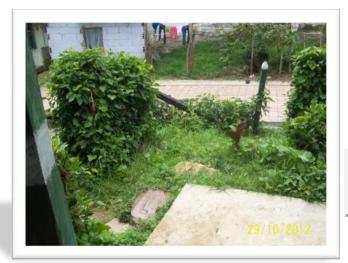
FOTO 10: TERRENO TOMADA POR: ALEJANDRA BALBIN FECHA: OCTUBRE 29-2012

Terrenos con pendiente suave a media

Mucha basura y maleza en los alrededores de la vivienda

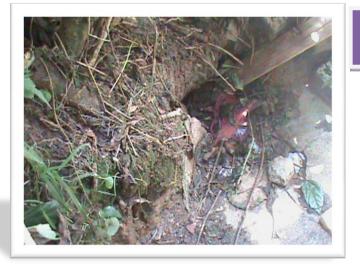
FOTO 11: TERRENO TOMADA POR: ALEJANDRA BALBIN FECHA: OCTUBRE 29-2012

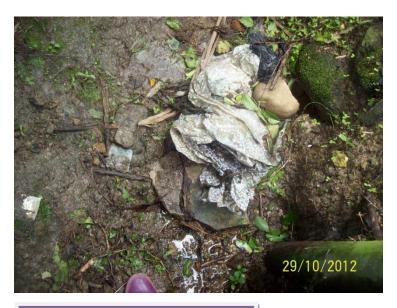
FOTO 13: TERRENO TOMADA POR: ALEJANDRA BALBIN

Las condiciones higiénicas internas y externas de las viviendas son malas.

Hay contaminación del aire por sus malos olores.

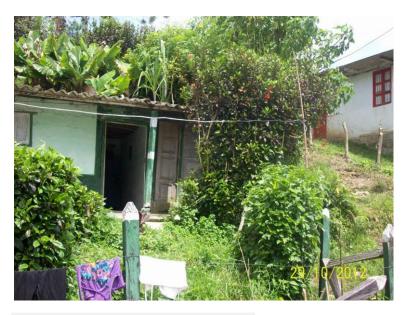
**FOTO 14: TERRENO**

Las condiciones del suelo pueden presentar erosión

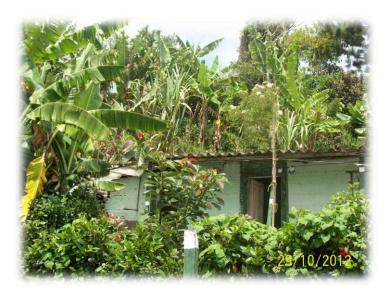
**FOTO 15: TERRENO**

Contaminación ambiental, Incendios y Deforestación.
