**ANÁLISIS DE VULNERABILIDAD
PEÑOL-ANTIOQUIA
FLORITO 2012**
Calle 9 # 8-03 INT (103)

LEVANTAMIENTO E INFORME POR:
Alexandra Botero Mesa
Jessica Tatiana Yepes Osorio

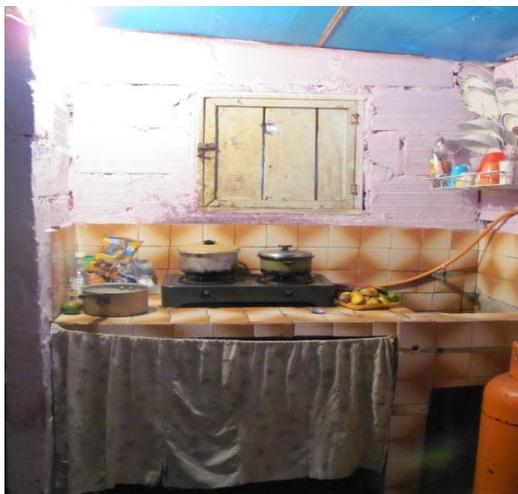
- No tiene humedades y las grietas en los muros están resanadas. **Anexo foto 1**
- La vivienda no tiene hundimientos.
- Las condiciones del techo son deficientes, el techo esta hecho de teja de barro, madera y guadua.
- Los muros son todo de 0.10m de grosor y están hechos de ladrillos pintados con cal.
- La casa está ubicada en un sector con pendientes medias a fuertes y cada una hacia diferente lado. **Anexo foto 2**
- También hay que tener en cuenta que la fachada lateral derecha está corriendo riesgo de deslizamiento ya que a 0.70m hay un talud de aproximadamente la altura de la casa. **Anexo foto 3.**

Fotografía 1. Cocina

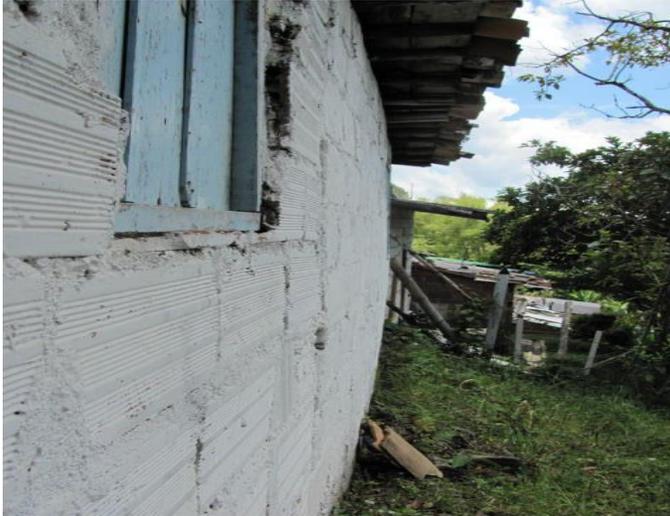
Fotografía 2. Pendiente posterior de la vivienda
Alexandra Botero Mesa y
Jessica Tatiana Yepes Osorio
Fecha: 18-09-2012

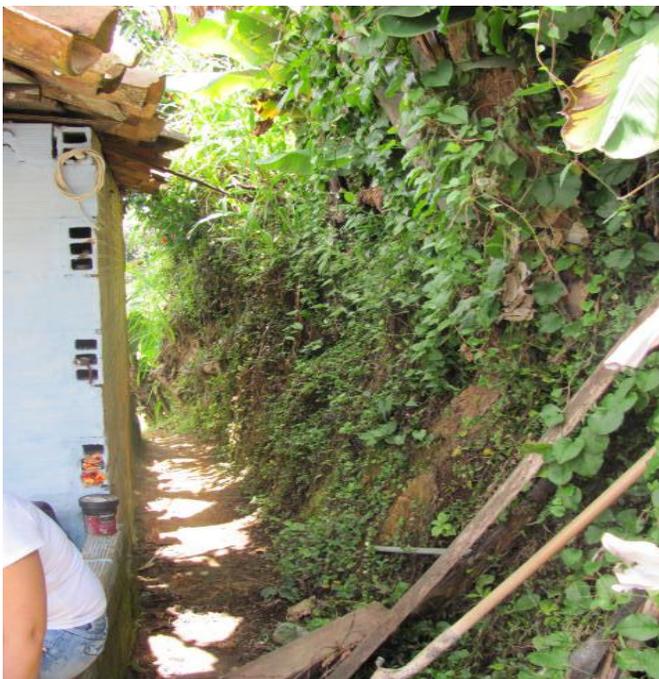
Fotografía 3. Talud
Alexandra Botero Mesa y
Jessica Tatiana Yepes Osorio
Fecha: 18-09-2012

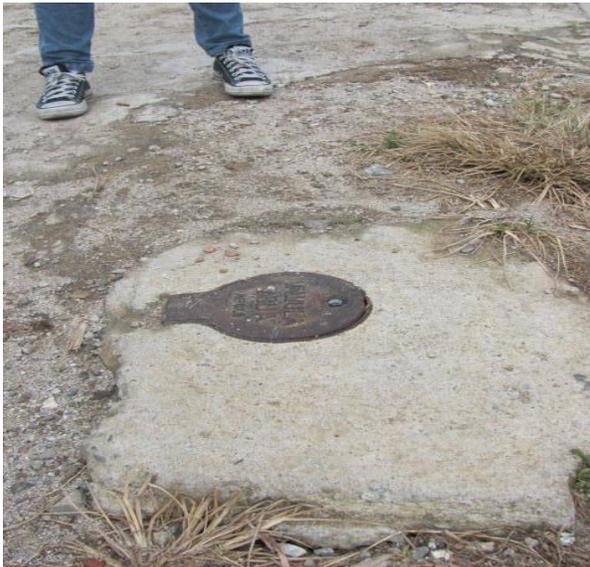
- No tienen servicio de gas por red, utilizan pipeta.
- Cuentan con servicios eléctricos.
- Cuentan con acueducto. **Anexo foto 4**
- También cuentan con agua de un nacimiento.

Fotografía 4. Caja de inspección acueducto

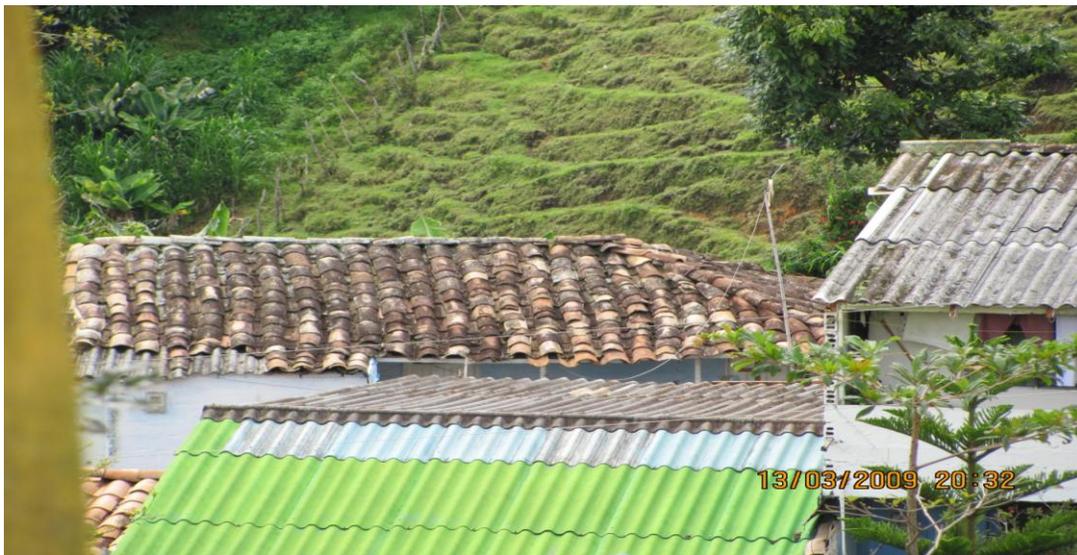
Fotografía . Techos

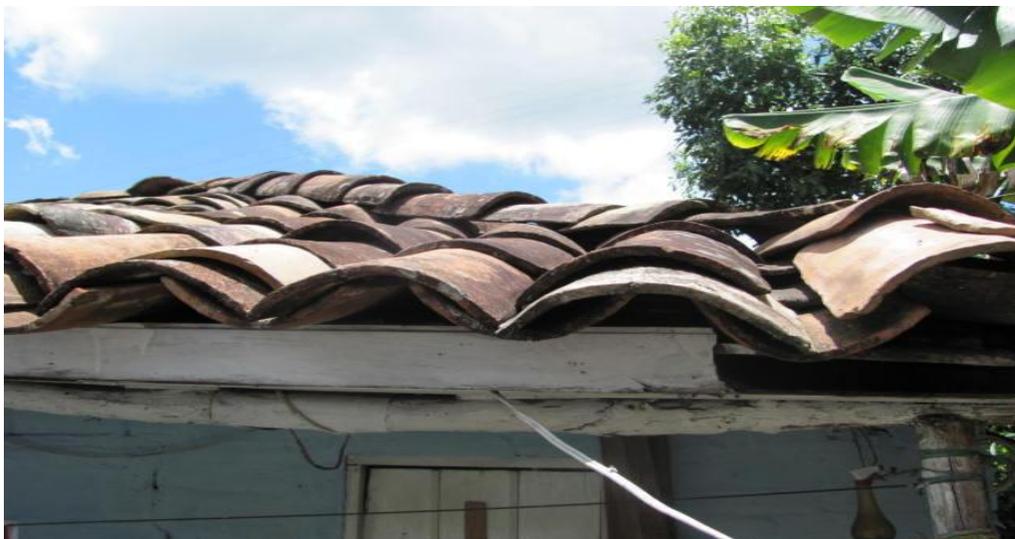
Fotografía . Estado de techos exteriores

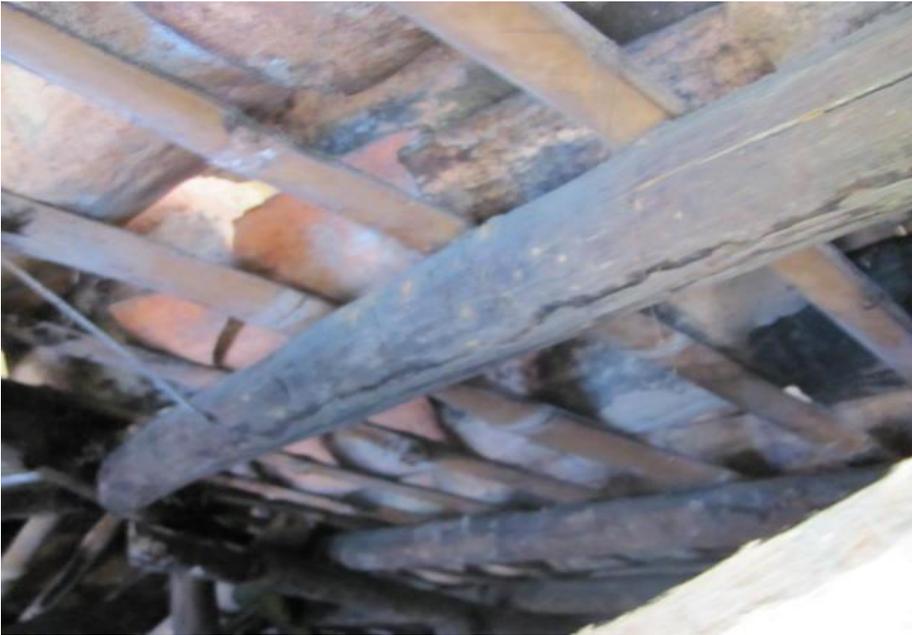
Fotografía. Estado de techos internos

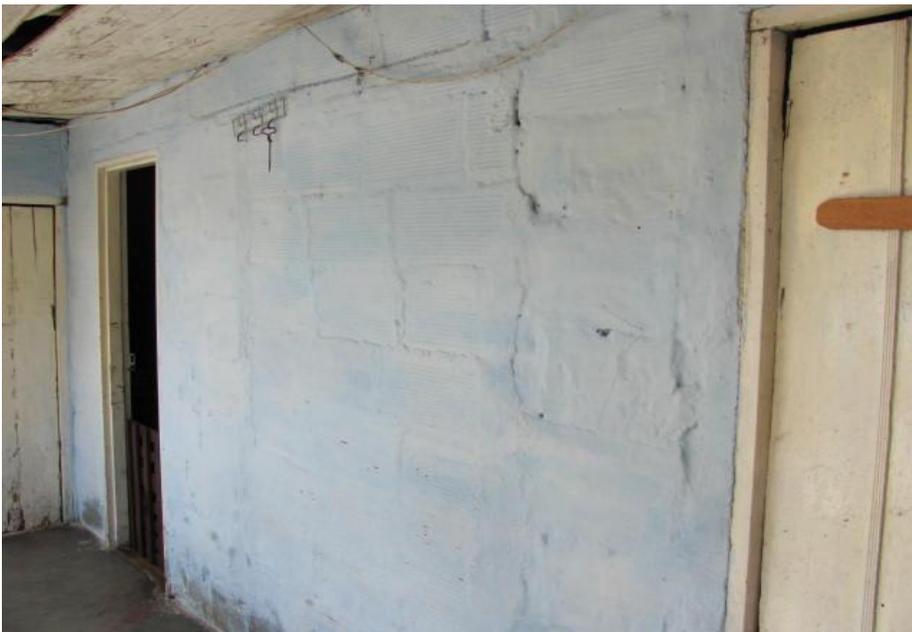
Fotografía. Puertas y agrietamiento resanado

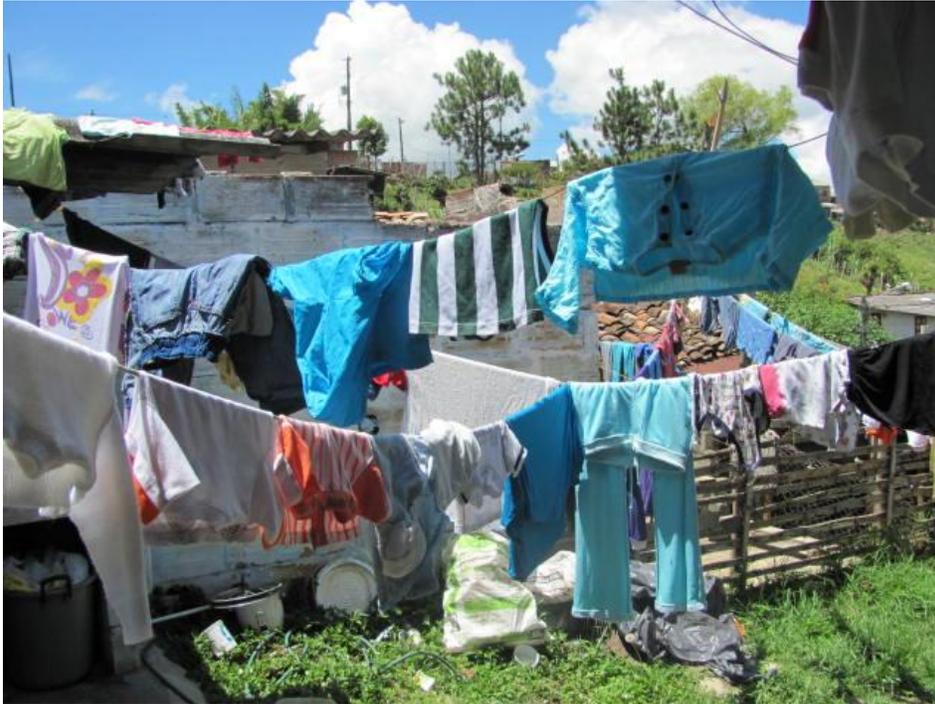
El exterior es muy sucio y desorganizado, hay basuras afuera y recipientes con agua recogida corriendo el riesgo de que haya mosquito de dengue.

Fotografía. Poca higiene en el exterior de la casa

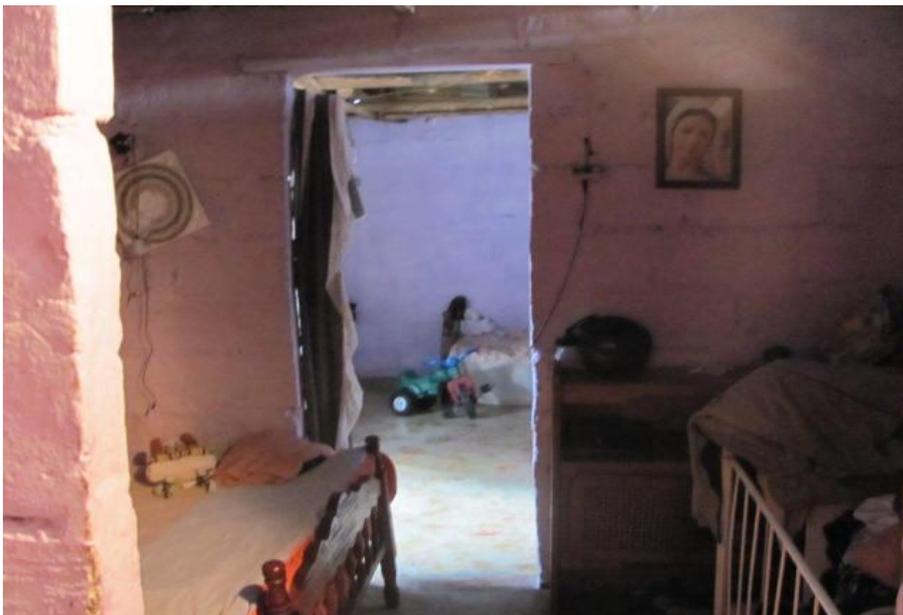
Al interior de la vivienda es un poco aseado, se percibe desorden por el tamaño de la casa y porque hay un bebé en la casa.

Fotografía. Higiene en el interior de la casa
