## EVALUACIÓN DE LAS CONDICIONES DE VULNERABILIDAD DEL TERRITORIO Y LA VIVIENDA.

Maritza Agudelo y Ana María Patiño

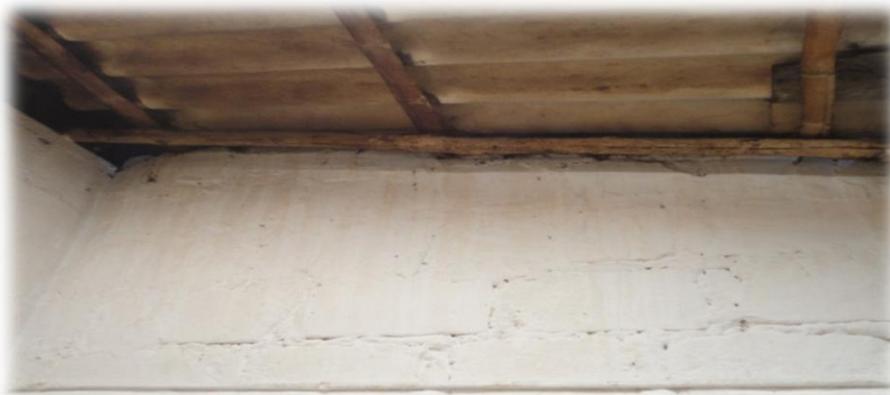
### **Foto 3. Estado de las paredes**

Las paredes están construidas en ladrillo más pintura y en algunas partes sobretodo cerca del patio tienen humedades. En general tienen un buen estado en toda la casa.

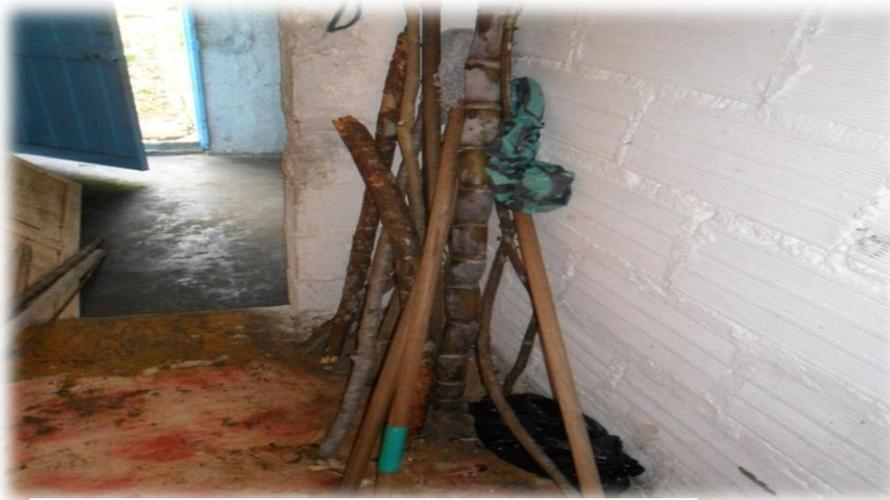
### **Foto 4. Estado del Piso**

La casa tiene el piso en cemento, en algunas partes en especial el terreno frontal de la casa se ha visto que ha ocurrido un desplazamiento debido a los desniveles que tiene, pero dentro de la casa el piso está en buenas condiciones.

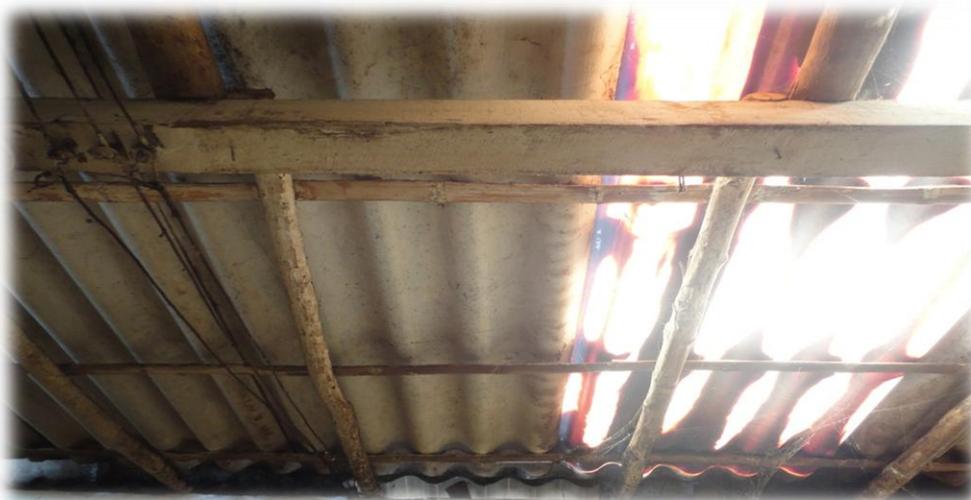
#### **Foto 5. Estado del Techo**

El techo está hecho de materiales de madera, bambú y asbesto cemento, su estado es regular debido a la combinación de materiales y al anclaje del mismo. El techo de media casa está malo pues los troncos de madera que lo conforman están podridos, debido a la humedad y a la combustión de las basuras. Han hecho reparaciones pues tenían goteras.

Una posible amenaza es el desplome del techo, en cualquier momento este puede caer porque los troncos están muy malos.

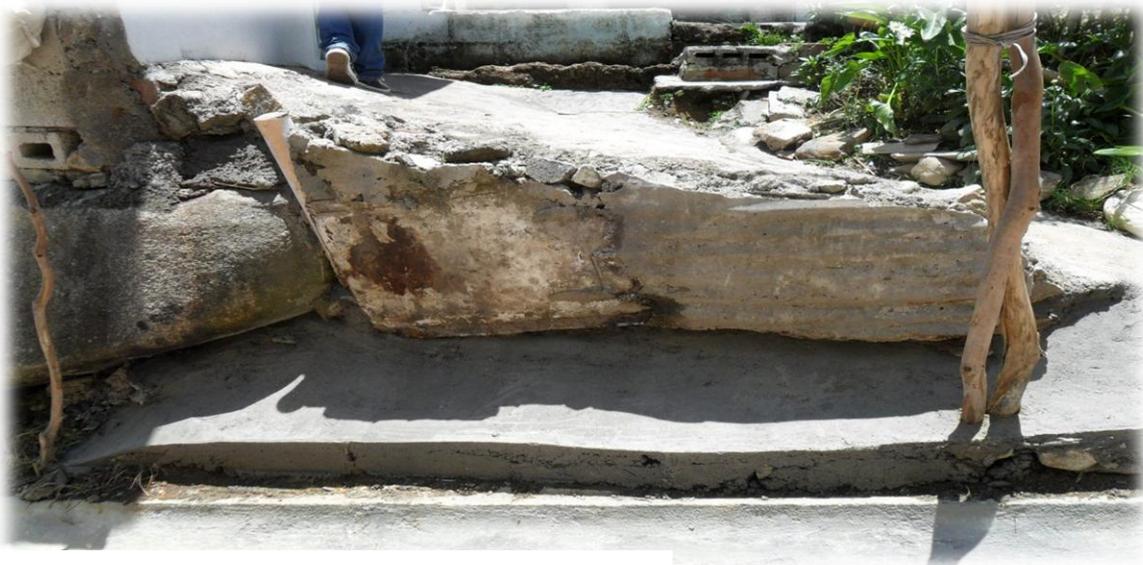
**Foto 11. Terreno Con Pendiente Suave – Media**

El terreno donde se encuentra la vivienda está con una pendiente de suave a media.

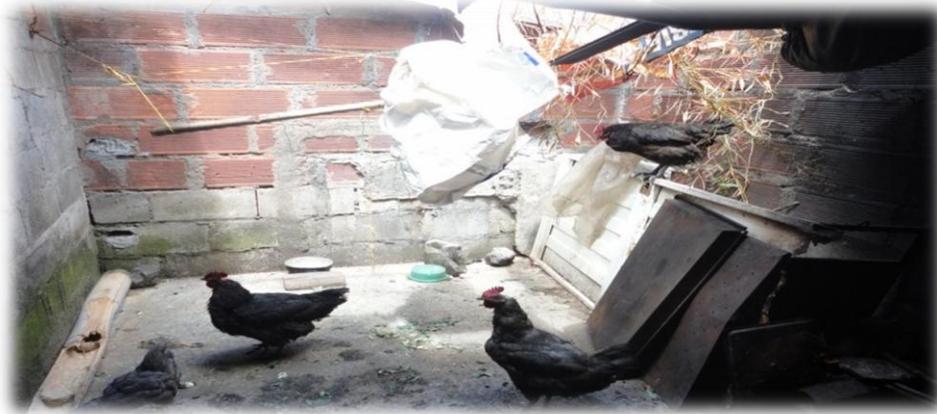
### **Foto 12. Habitación de la Quema de Residuos**

Los residuos ordinarios que produce en su casa los quema en la noche en una habitación a cielo abierto; los residuos orgánicos se los da a sus animales (gallos y pollos) y los echa en el solar y en las materas, el vidrio lo recicla.

Posiblemente puede ocurrir un incendio si sigue quemando los residuos dentro de la casa. También hay escapes de sustancias tóxicas gracias a la combustión que sale de la quema de los residuos.

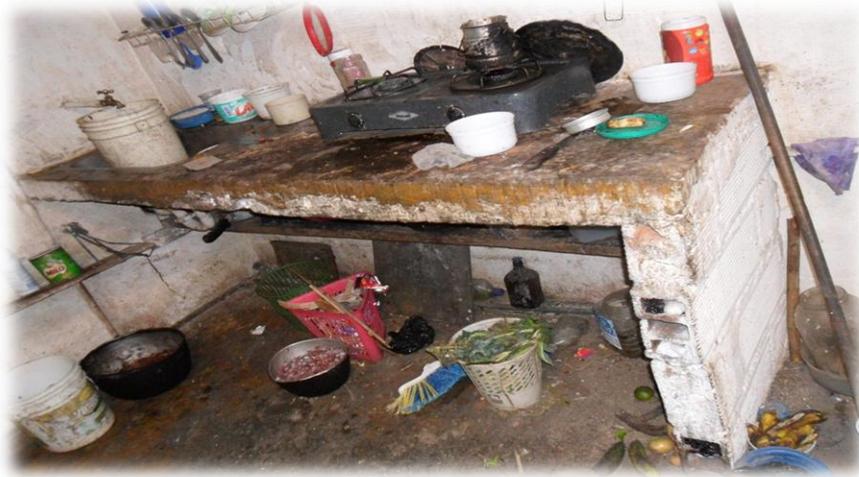
**Foto 13. Condiciones Higiénicas de la Vivienda**

Las condiciones higiénicas internas de la vivienda son muy malas. En una habitación y en el patio tiene muchos animales (Gallinas, Gallos y Pollos) los cuales circulan por toda la casa dejando desechos fecales. Hay demasiada contaminación visual como comida de animales, alimentos en el piso, palos de madera, además hay presencia de vectores y olores fuertes por los animales y las condiciones sanitarias del lugar.

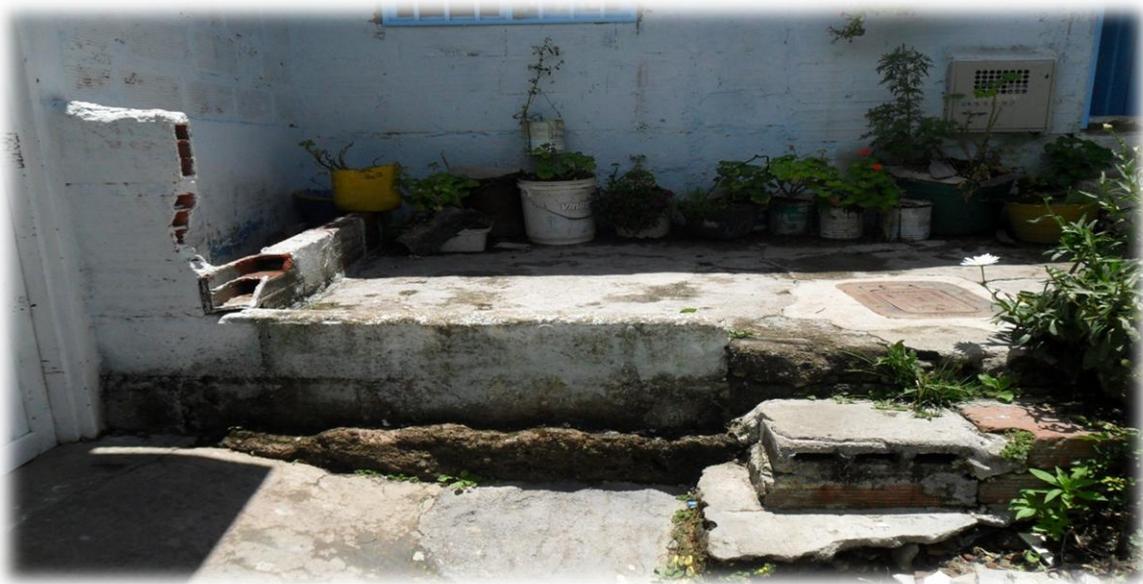
**Foto 15. Condiciones Externas de la Vivienda**

Las condiciones externas de la vivienda son mejores con respecto a las internas, pues no hay tanta presencia de basuras, ni animales.

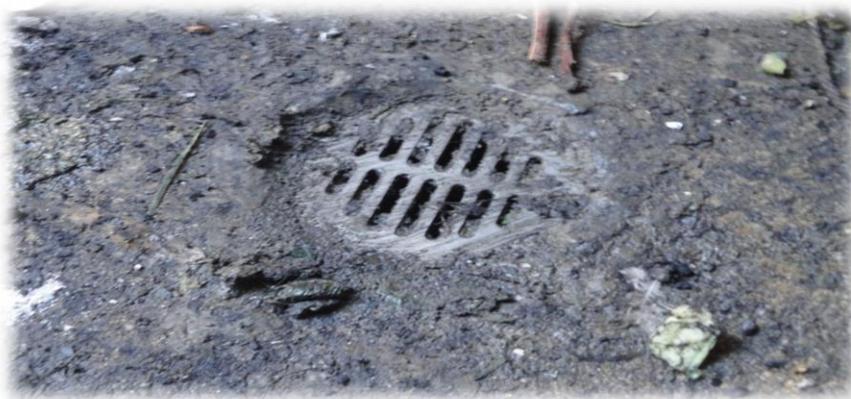
### **Foto 16. Sifón de Evacuación de Aguas Lluvias**

La vivienda puede presentar inundaciones en tiempos de lluvias fuertes, debido a que solo tiene un sifón en la habitación a cielo abierto que fácilmente se puede tapar por los desechos y el pantano.
