ANALISIS DE FACTORES DE VULNERABILIDAD

BARRIO FLORITO EN MUNICIPIO DE EL PEÑOL (ANTIOQUIA)
SANTIAGO ZULETA JIMENEZ Y ISABEL ZAPATA MARTÍNEZ

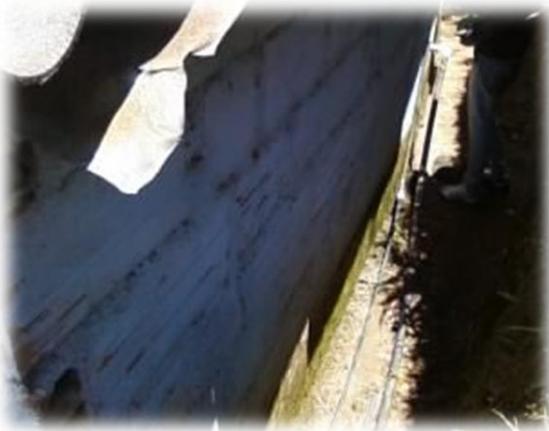
La vivienda está construida en mampostería simple a la vista. No consta de columnas, dinteles, ni ningún elemento estructural que sirva de sostenimiento o que tenga características sismo resistentes.

Los muros no tienen ningún elemento que sirva de recubrimiento y por esto y al tiempo y a la intemperie se nota un claro deterioro.

El estado de los muros se considera regular debido a humedades, y método constructivo inadecuado.

CONDICIONES: Humedades, Método constructivo inadecuado. Calificación: Regular.

Fotografía 1: estado de paredes (fachada posterior vivienda)

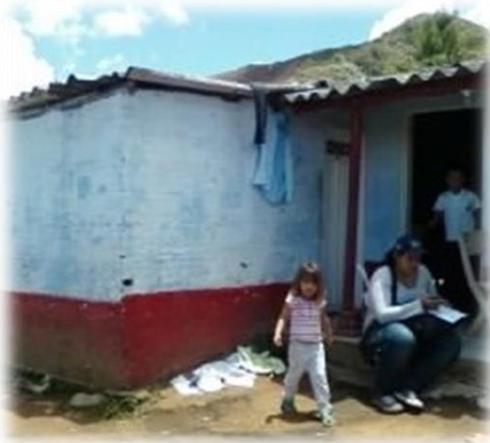
El piso está construido en mortero nivelado de cemento en su exterior, y en el interior tiene un recubrimiento en baldosa, pero el estado del piso es muy regular debido a desplazamientos y hundimientos de la misma vivienda.

CONDICIONES: Desplazamiento, hundimientos. **Calificación:** REGULAR.

Fotografía 3: estado de acceso a la vivienda

En conclusión, la mampostería y el piso tienen deterioro y grietas debido a la inestabilidad del terreno, a desplazamientos y hundimientos del mismo. Esto es debido a que el terreno donde se construyó la vivienda no es un terreno portante para soportar la vivienda. La cual genera desplazamiento, hundimientos, consecuentemente el deterioro de esta vivienda.

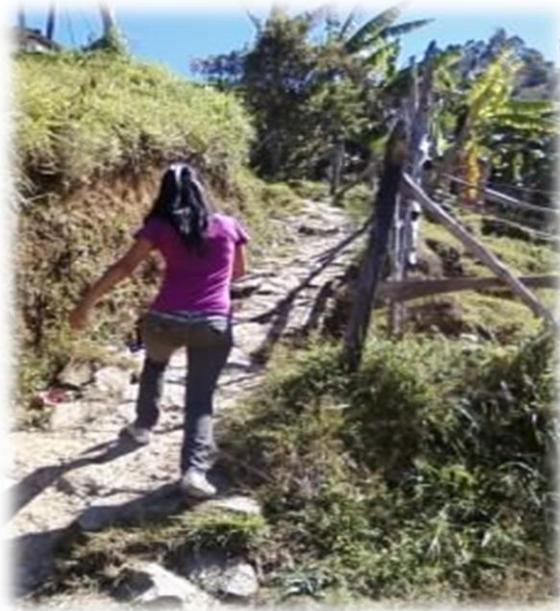
El terreno de acceso a la vivienda, pasa de tener una pendiente media a fuerte (en temporadas invernales, el acceso a la vivienda se dificulta aún más debido a corrientes que se generan y que vuelven el acceso lodoso debido a su consistencia arcillosa y lodosa).

Fotografía 4: estado de acceso a vivienda
Tomada por: Isabel Zapata y Santiago Zuleta
Fecha: 18-08-2012

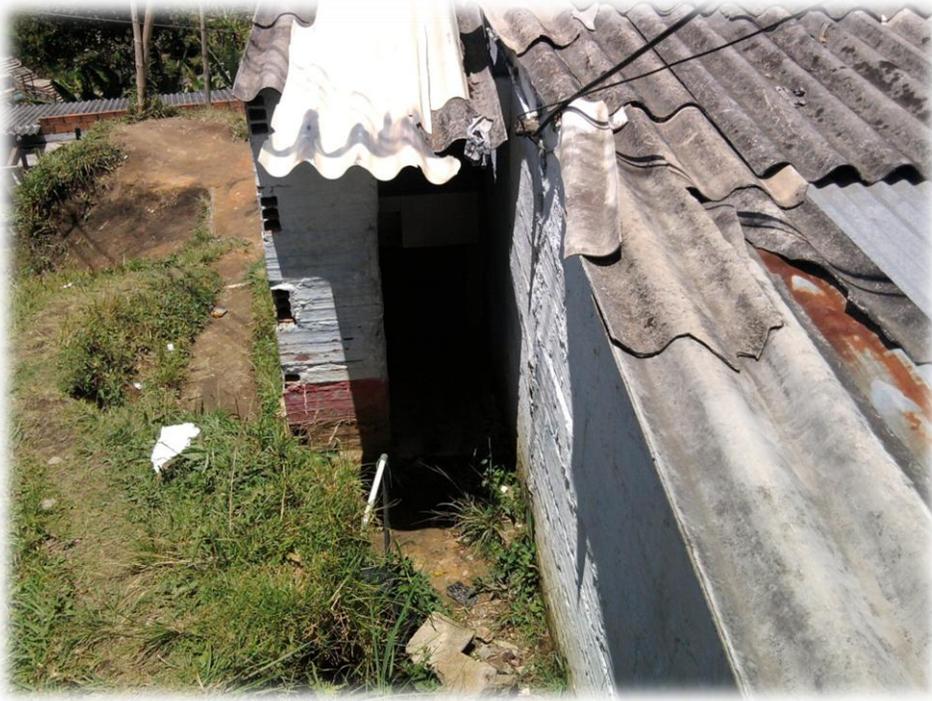
El techo se encuentra construido en Zinc, Asbesto cemento, Plástico pero su estado es malo debido a que tiene combinación de materiales, soporte y anclajes malos.

Materiales de los techos: Zinc, Asbesto cemento, Plástico (polipropileno)
CONDICIONES: Combinación de materiales soporte y anclajes Calificación: Mala.

Fotografía 5: estado de Techo (tomada desde fachada posterior vivienda)
Tomada por: Santiago Zuleta & Isabel Zapata
Fecha: 18-08-2012

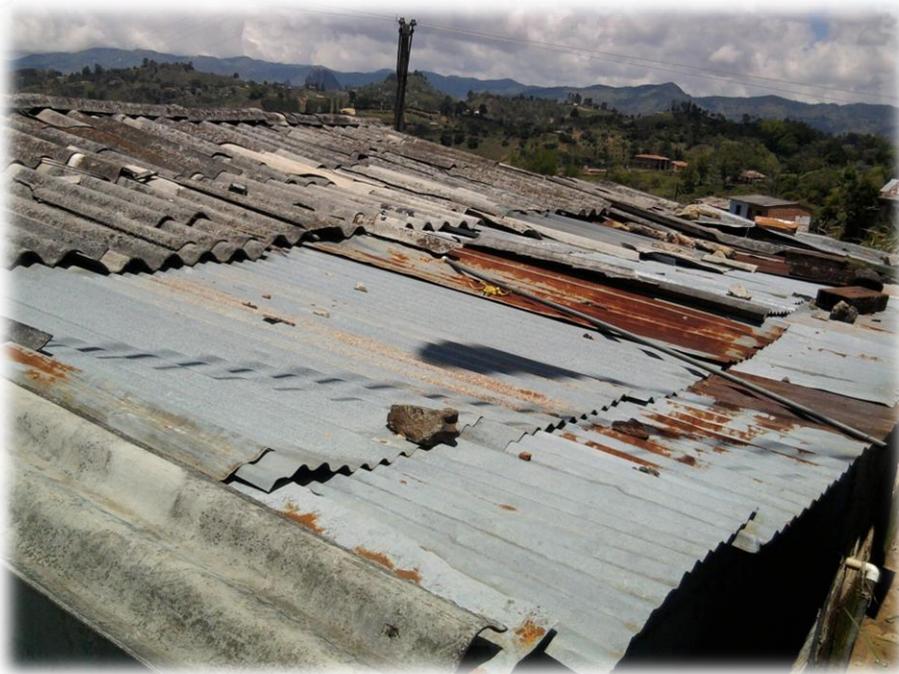
Fotografía 6: estado de Techo (tomada desde fachada posterior vivienda)

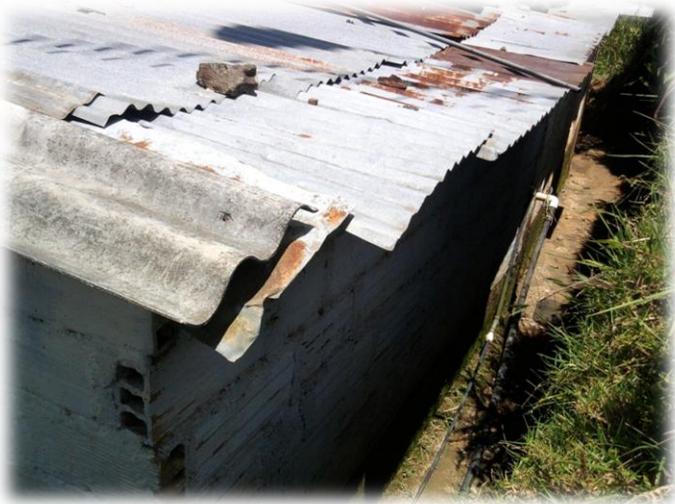
Fotografía 7: estado de Techo (tomada desde fachada posterior vivienda)

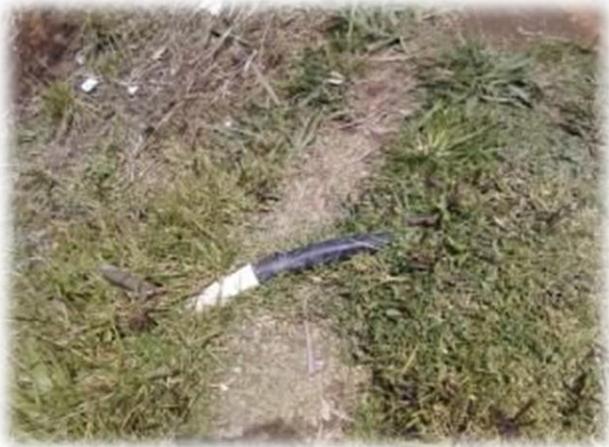
Fotografía 8: tubo de abasto a vivienda expuesto
Tomada por: Isabel Zapata & Santiago Zuleta
Fecha: 18-08-2012

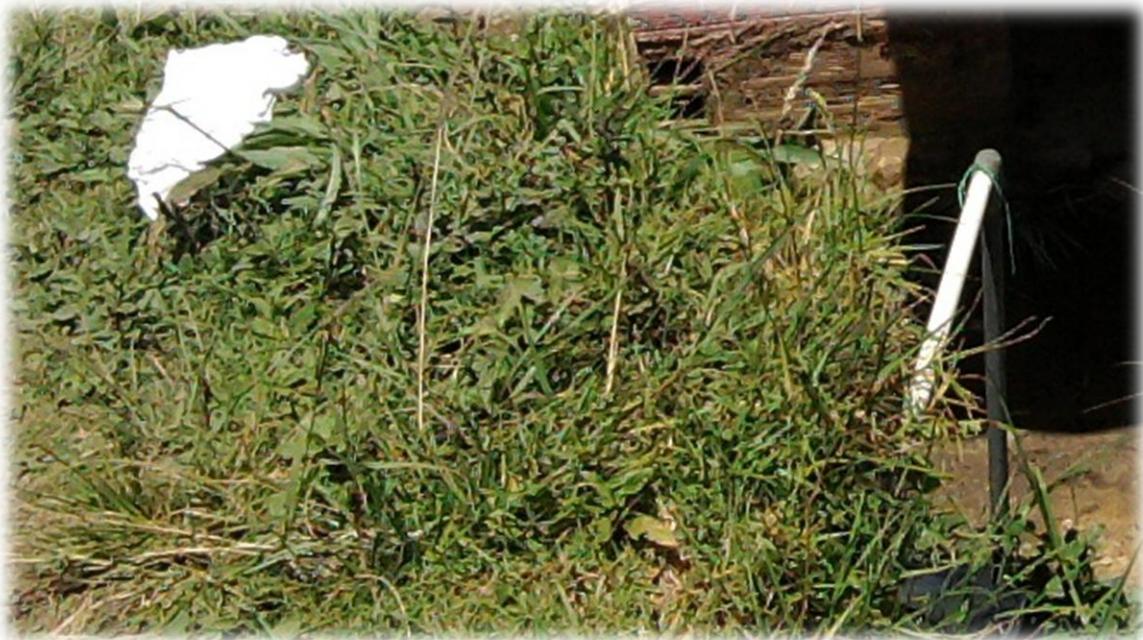
Fotografía 9: tubo de abasto de agua potable expuesto en parte posterior de vivienda.
Tomada por: Santiago Zuleta
Fecha: 18-08-2012

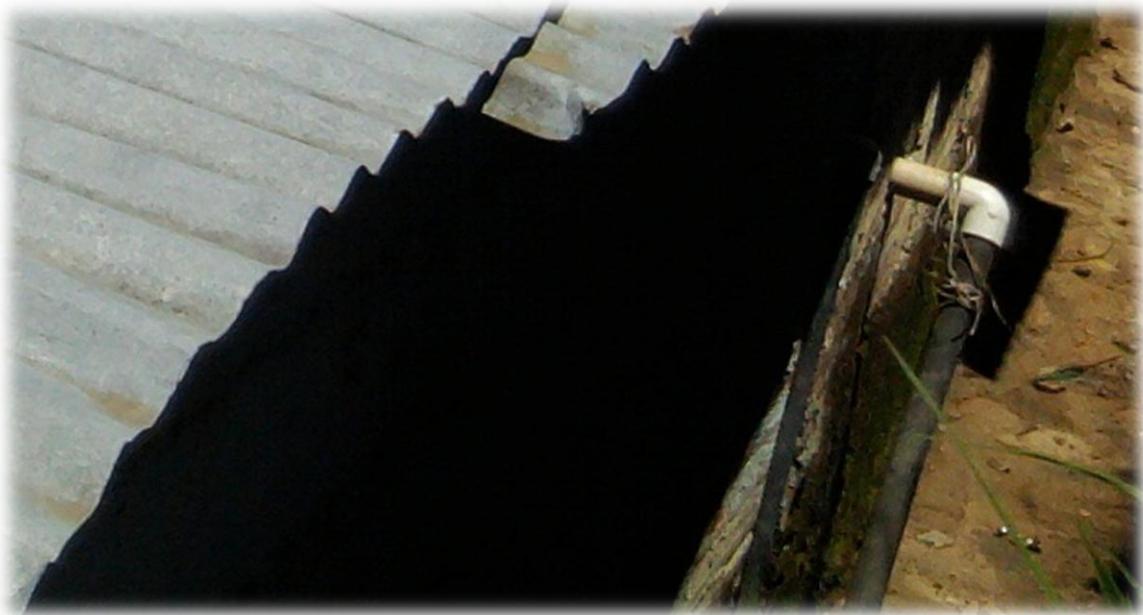
Fotografía 10: entrada de tubo de abasto a la cocina de la vivienda

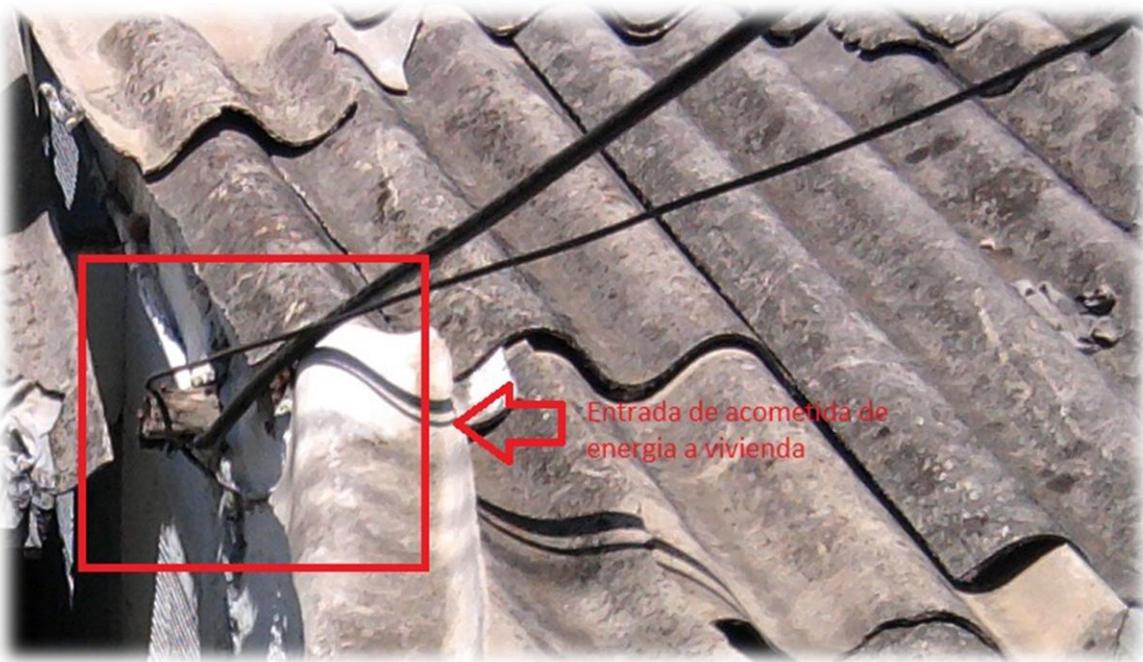
Fotografía 11: entrada de acometida de energía de la vivienda
