INSTITUCIÓN UNIVERSITARIA
**COLEGIO MAYOR
DE ANTIOQUIA**

**Gustavo Figueroa Sierra, Johana Moya Palacios, Juan Camilo Arango
Vivienda # 7**

La vivienda fue calificada de la siguiente manera:

Aspectos de la vulnerabilidad física:

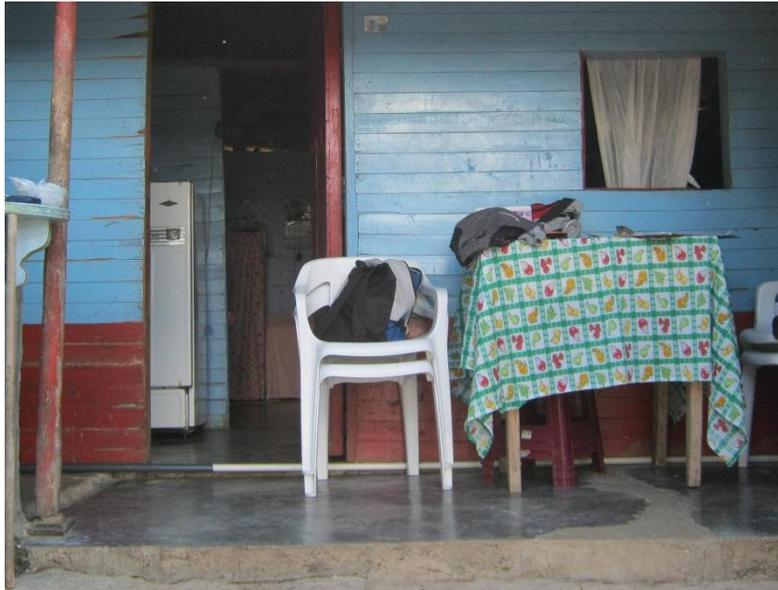
Fotografía 1

En términos de piso su estado se considera regular, debido a que en la vivienda se presentan hundimientos y desplazamientos.

Condiciones de piso

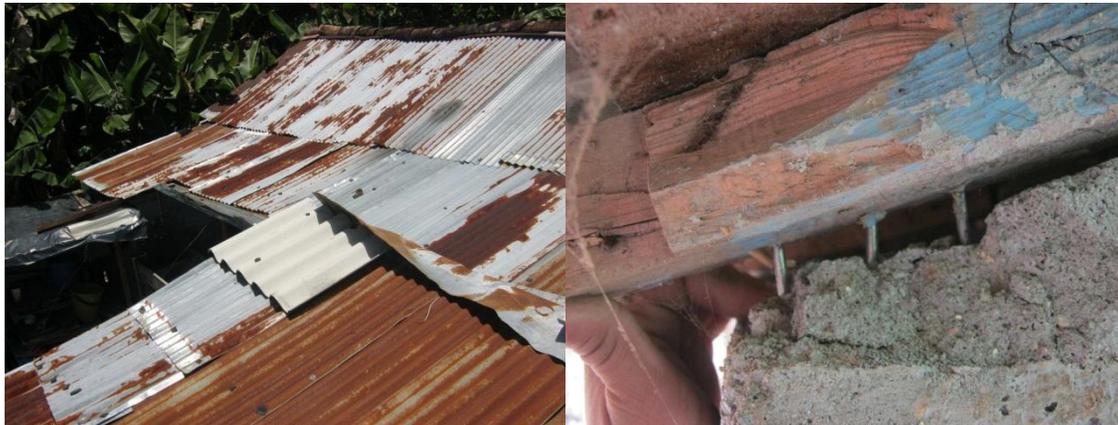
Fotografía 3

En términos de las condiciones del techo, se puede decir que su estado es malo, ya que se presenta combinación de materiales, mal soporte y anclaje.

Condiciones de techo

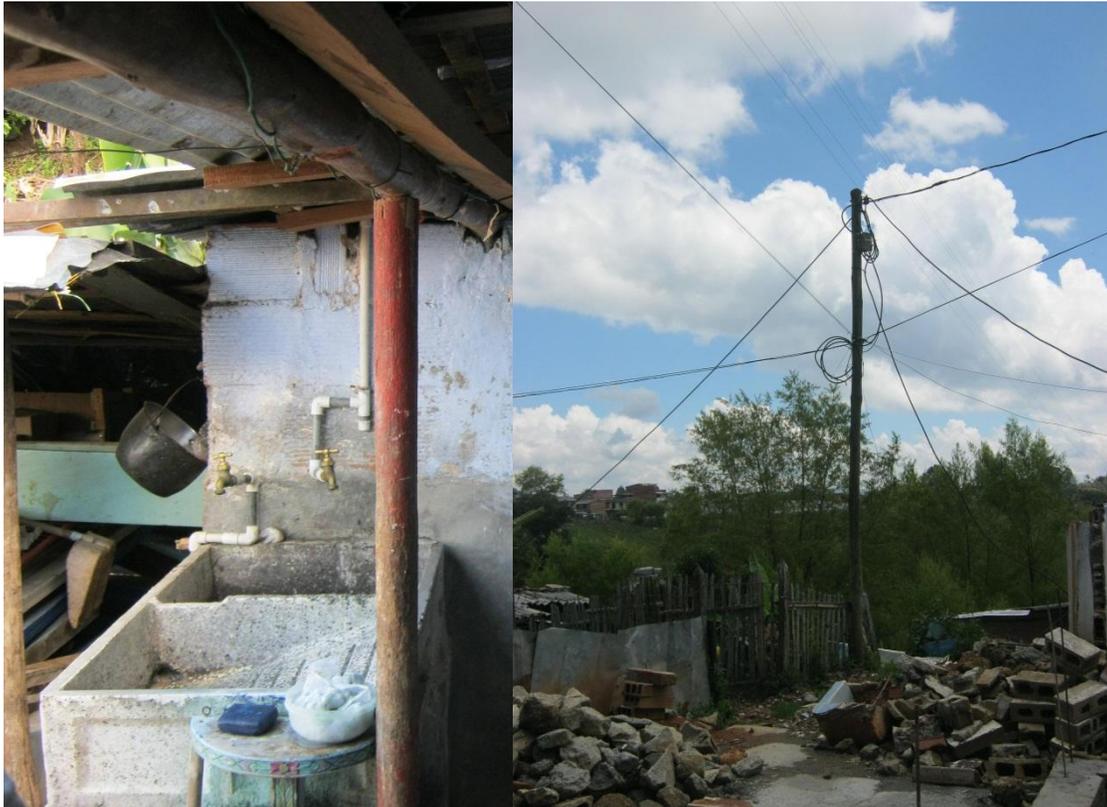
Fotografía 4

Se consideran limitados, porque solo se presentan instalados los servicios de agua y electricidad.

Condiciones de servicios públicos

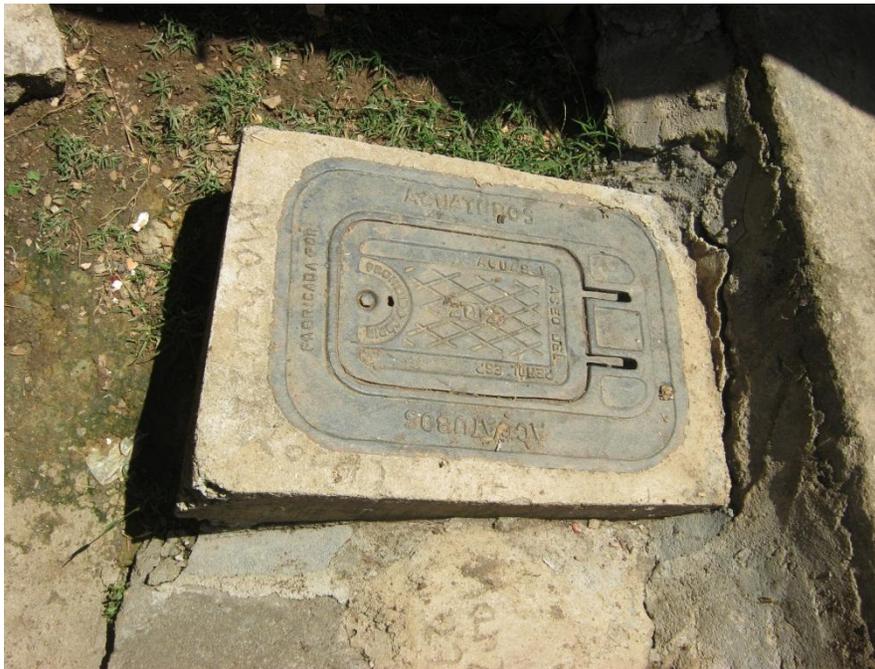
El agua se obtiene por medio de un nacimiento y acueducto municipal

Acueducto
Fotografía 5

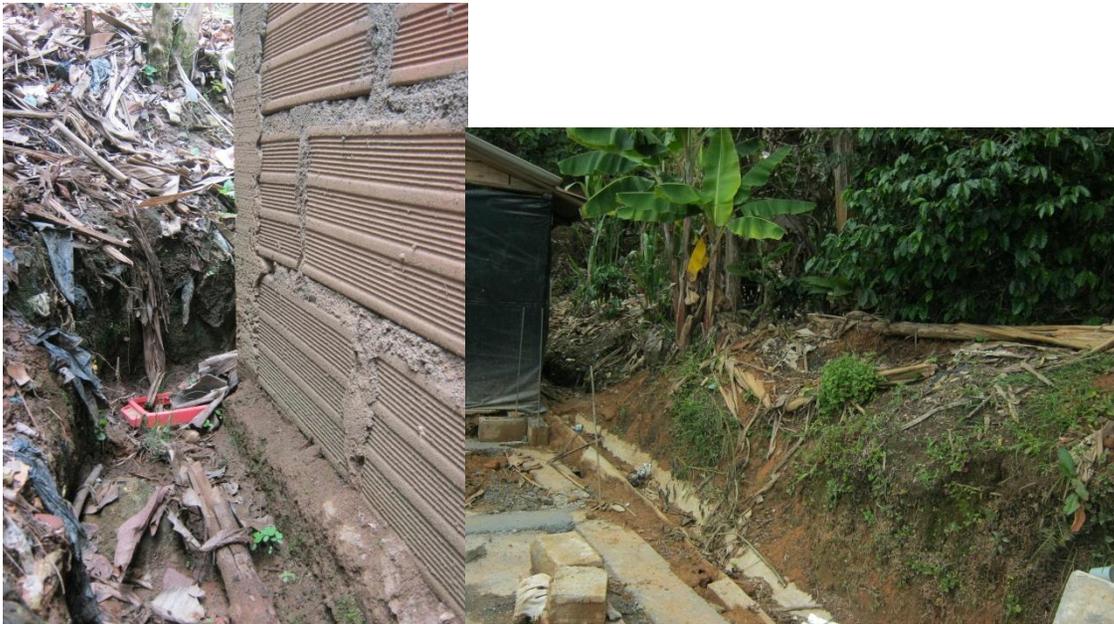
Fotografía 6

El terreno tiene una pendiente media con tendencia a fuerte

Condiciones del terreno

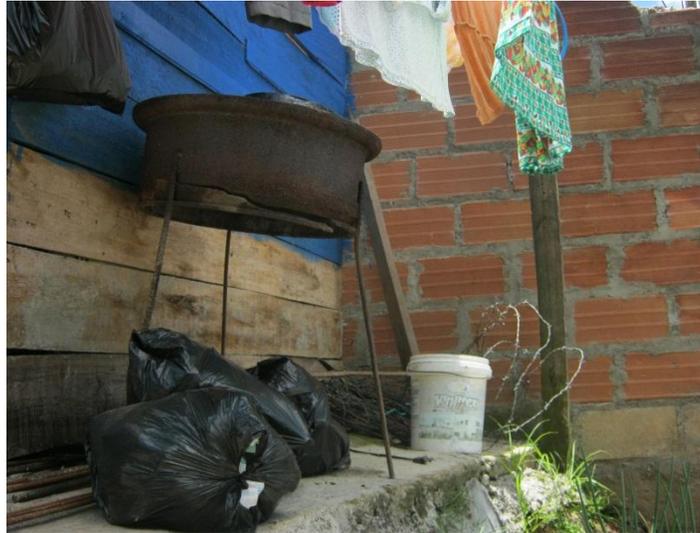
Recolección de residuos sólidos y la materia orgánica es utilizada como abono para las plantas.

Disposición de residuos sólidos

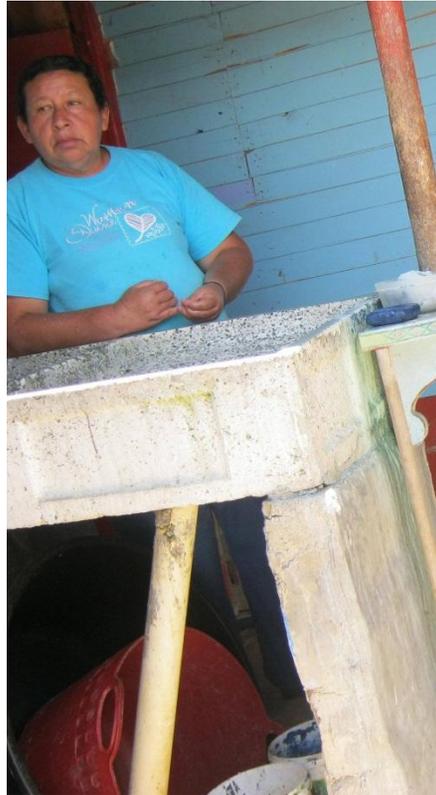
Fotografía 9

Por medio del alcantarillado público

Condiciones de aguas residuales

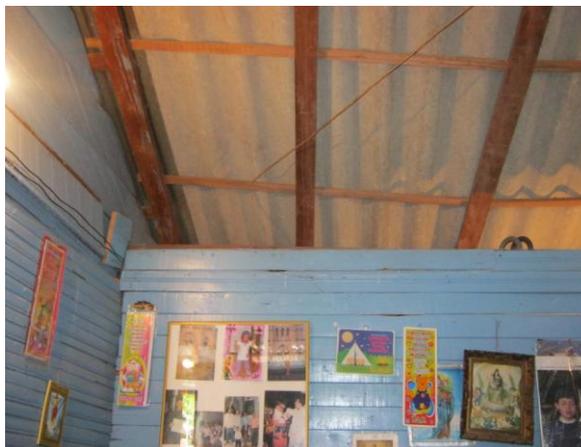
Fotografía 10

Condiciones higiénicas internas:
En términos de la higiene es buena

Condiciones higiénicas internas

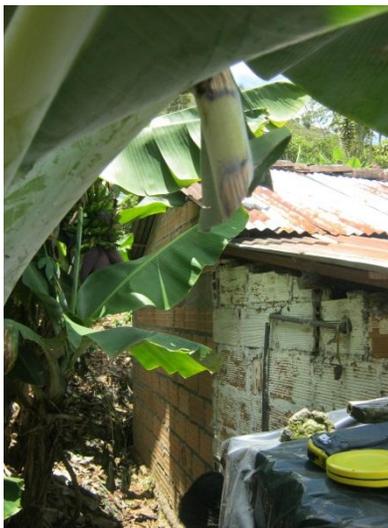
Fotografía 11

Se presentan movimientos en masa y filtraciones. Con una pendiente fuerte.

En terreno vecino se encuentra un cultivo de plátano que se encuentra afectando el terreno de la vivienda

Condiciones del suelo

De la observación se puede deducir que existen amenazas antrópicas como los movimientos en masas.
