INFORME PRESENTADO POR

- Alejandro García Morera
- Natalia Estefanía Díaz Mendoza

EVALUACIÓN DE LAS CONDICIONES DE VULNERABILIDAD DEL TERRITORIO Y LA VIVIENDA.

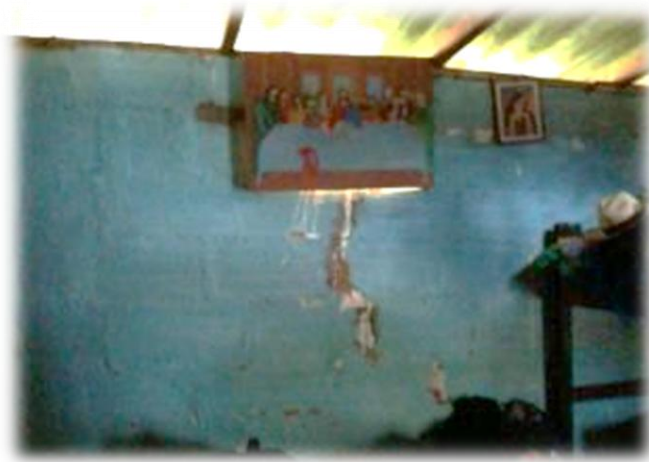
La casa cuenta con una con estructura con dos tipos de materiales debido a que anteriormente algunas paredes internas se desplomaron.

Algunas paredes tienen grietas pero haciendo un análisis general de la vivienda podemos decir que sus condiciones son buenas.

*Fotografía 3.
Grietas de las paredes
Natalia Díaz, y, Alejandro
García.
Fecha: 29-10-2012*

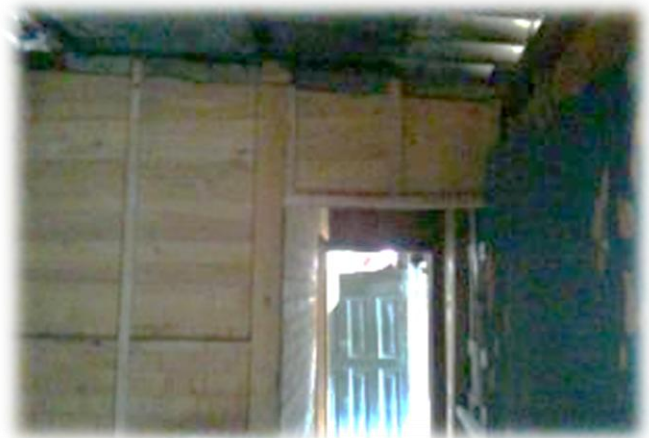
Internamente está construido en madera, y externamente en adobe.

*Fotografía 4.
Paredes madera
Natalia Díaz, y, Alejandro
García.
Fecha: 29-10-2012*

Las paredes se cayeron y se construyeron muros o divisiones en la parte interior de la casa en madera

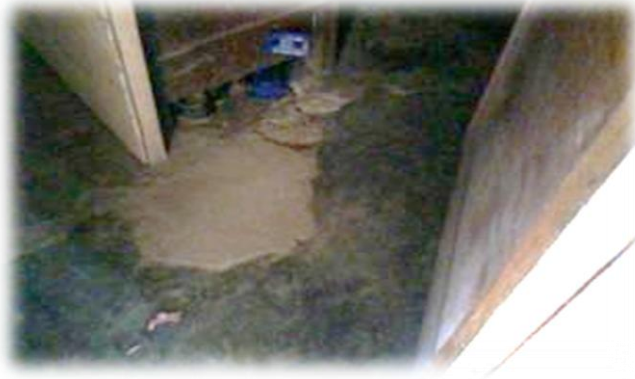
Las Condiciones de los pisos internamente no es la mejor pues con el tiempo se hacen hundimiento y desplazamientos en el suelo. Varias veces se han hecho recubrimientos rígidos con cemento, pero su durabilidad no es buena provocando nuevamente el hundimiento de este

*Fotografía 5.
Hundimiento del suelo en el
corredor de la casa
Natalia Díaz, y, Alejandro
García.
Fecha: 29-10-2012*

También se reventó el piso y se hundió, después crearon una superficie de cemento

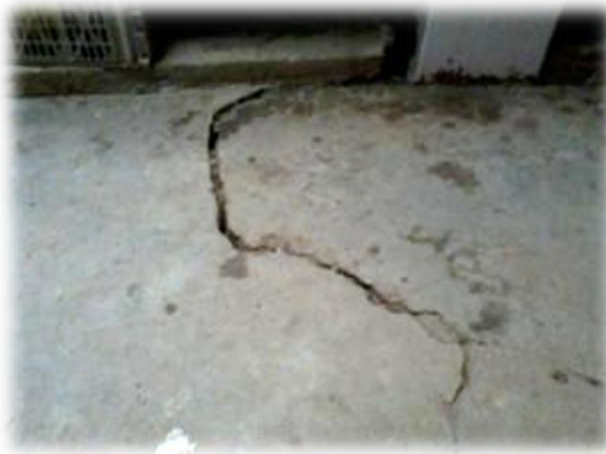
*Fotografía 6.
Calidad de los materiales de
los pisos
Natalia Díaz, y, Alejandro
García.
Fecha: 29-10-2012*

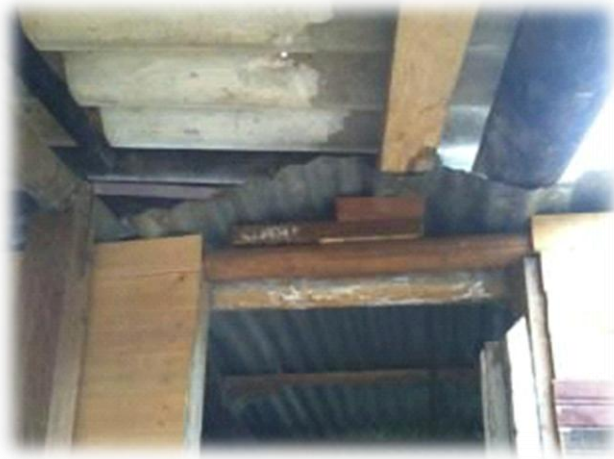
Las condiciones del techo es malo ya que no tienen soporte anclaje y tiene combinaciones de materiales como : Zinc y Asbesto cemento, también se encuentran internamente goteras las cuales aún no se le han hecho su debida reparación

Fotografía 7.
Condiciones del Techo
Natalia Díaz, y, Alejandro
García.
Fecha: 29-10-2012

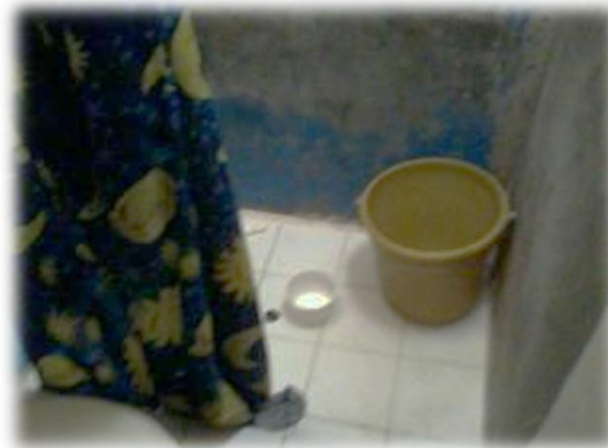
Cada 8 días pasa un niño recogiendo las botellas de vidrio para reciclar. Las Condiciones higiénicas internas de la vivienda son regulares, puesto que asean la casa cada 8 días, y los animales mantienen entrando en ella. Las condiciones higiénicas externas de la vivienda son malas ya que a la hora de separación de los residuos orgánicos de los inorgánicos dejan estos residuos al aire libre junto a los animales, aparte de generar malos olores, también quedando expuestos a generar enfermedades.

*Fotografía 10.
Condiciones
Higiénicas Internas
Natalia Díaz, y,
Alejandro García.
Fecha: 29-10-2012*

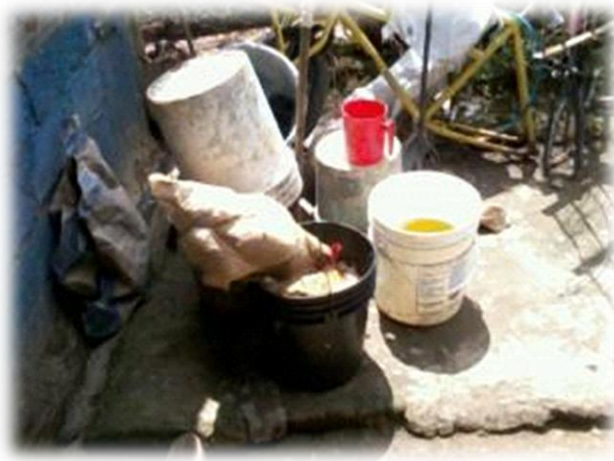
Fotografía 11
Condiciones
Higiénicas Externas
Natalia Díaz, y,
Alejandro García.
Fecha: 29-10-2012

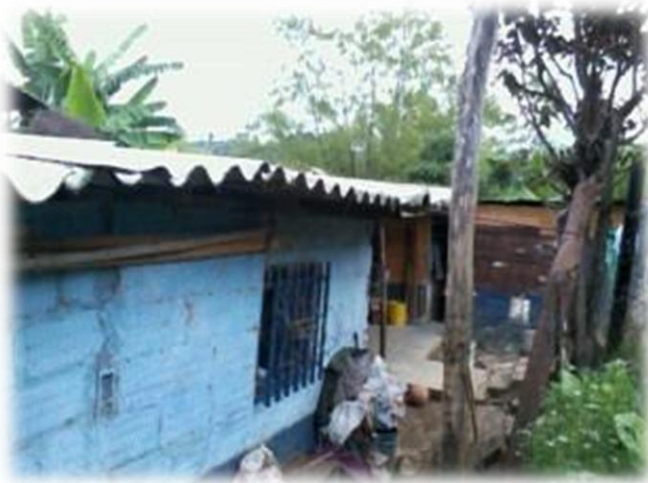
Fotografía 12.
Condiciones
Higiénicas Externas
Natalia Díaz, y,
Alejandro García.
Fecha: 29-10-2012
