Conference Paper · March 2020

EVALUATION OF THE PHYSICAL AND PATHOLOGICAL STATE USING THE LASER SCANNER TECHNIQUE OF THE MURAL FACES OF THE CITY BY THE ARTIST RAMÓN VÁSQUEZ, AT THE SENA DE PEDREGAL FACILITIES IN THE CITY OF MEDELLÍN - COLOMBIA.

EVALUACIÓN DEL ESTADO FÍSICO Y PATOLÓGICO MEDIANTE LA TÉCNICA DEL ESCÁNER LASER DEL MURAL ROSTROS DE CIUDAD DEL ARTISTA RAMÓN VÁSQUEZ, EN LAS INSTALACIONES DEL SENA DE PEDREGAL EN LA CIUDAD DE MEDELLÍN - COLOMBIA.

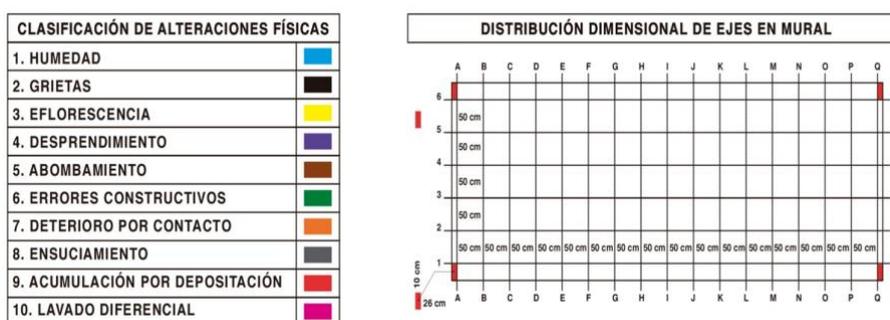
En la primera fase se realiza un recorrido de inspección ocular con el propósito de evaluar las afectaciones físicas más notorias, después se procede a realizar la captura fotográfica por medio del recorrido definido en forma rectangular perimetral con una orientación horaria culminando en la parte central de la pintura [8]. En la segunda fase mediante la inspección ocular y toma de registro fotográfico de alteraciones patológicas, se procede a realizar el levantamiento de cada una de ellas por tipología y color según [8]. La clasificación de alteraciones físicas presentes en los murales se estableció según su causa de origen [7, 11] y son de los tipos: humedades, desprendimientos, abombamientos, errores constructivos, deterioro por contacto, ensuciamiento, acumulación por deposición y lavado diferencial como alteraciones físicas. Las eflorescencias se clasificaron como alteraciones químicas y los agrietamientos como alteraciones de tipo mecánico. En la Figura 1 se muestra la clasificación de patologías por color y la distribución en de la cuadrícula en la obra mural con área total de 24.76m².

Figura 1: Clasificación de alteraciones físicas y distribución por cuadrícula, (fases 1). Fuente propia

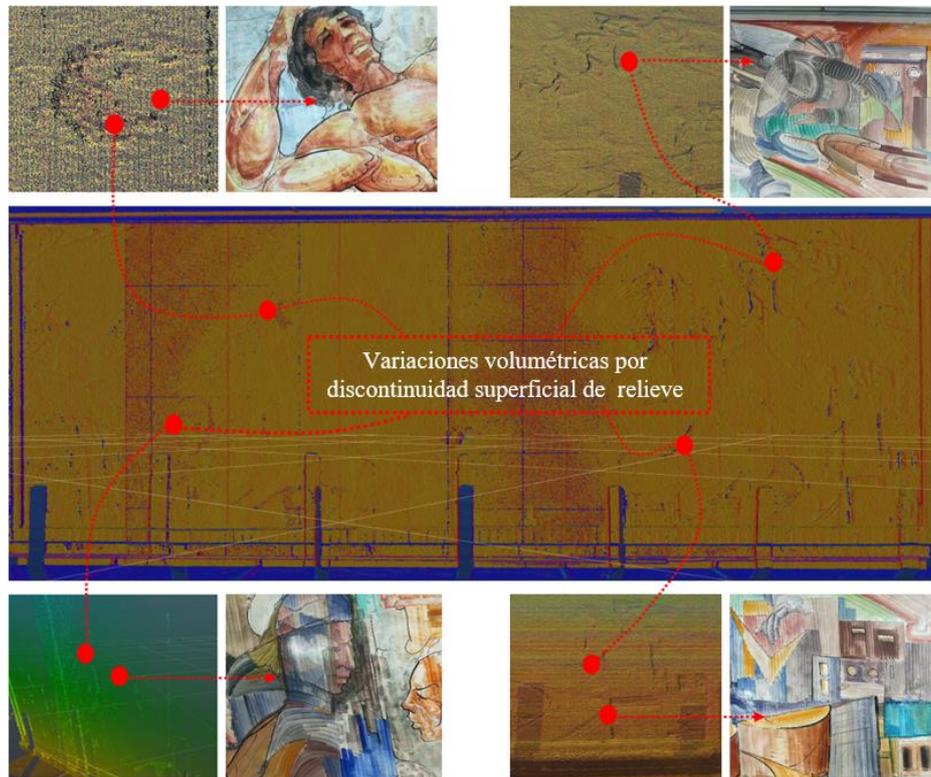
Mediante el análisis de la coordenada Z se obtuvo información que permitió inferir discontinuidades en la superficie del mural, que podrían a su vez relacionarse con grietas, desprendimientos, abombamientos o errores constructivos; los cuales fueron clasificados por medio del método de análisis por escáner como lesiones físicas de tipo volumétrico por discontinuidad superficial de relieve, esto con la finalidad de determinar irregularidades que permitieron establecer una relación entre la fase 1-2 con la fase 3 respectivamente. Posterior a la obtención de la nube de puntos se procedió a analizarla por medio del software Autodesk ReCap, con el fin de encontrar diferencias entre la inspección ocular y los datos obtenidos con el escáner. Según el análisis realizado a la nube de puntos por el equipo de trabajo, se pudo observar que las alteraciones de tipo volumétrico eran poco evidentes, solo resaltan áreas que presentan bajo relieves generados posiblemente en la elaboración del mural como se muestra en la Figura 3. Después de realizado el escaneo laser se procedió a realizar la fase 4 mediante capturas fotográficas para elaborar la fotogrametría del mural, para ello se usó una cámara fotográfica EOS 60D Lente Canon EF-S 18-135mm f/3.5-5.6 IS. Se realizó la captura de fotografías para el proceso fotogramétrico del mural del maestro Ramón Vásquez a una altura focal inicial de 0.60 m desde el piso, una distancia entre el mural y la cámara de 1.58 m y un encuadre de 1.93 m de ancho por 1.34 m de alto, con un traslape horizontal y vertical superior al 70%, realizando tomas cada 0.50 m horizontales y 0.40 m verticales, garantizando así traslapes de 1.43 m con un 74% horizontal y 0.94 m con un 70% de traslape vertical. Las imágenes obtenidas fueron procesadas por medio del software 3D Survey el cual

Figura 3. Variaciones volumétricas superficiales analizadas por medio del software Autodesk ReCap. Fuente propia

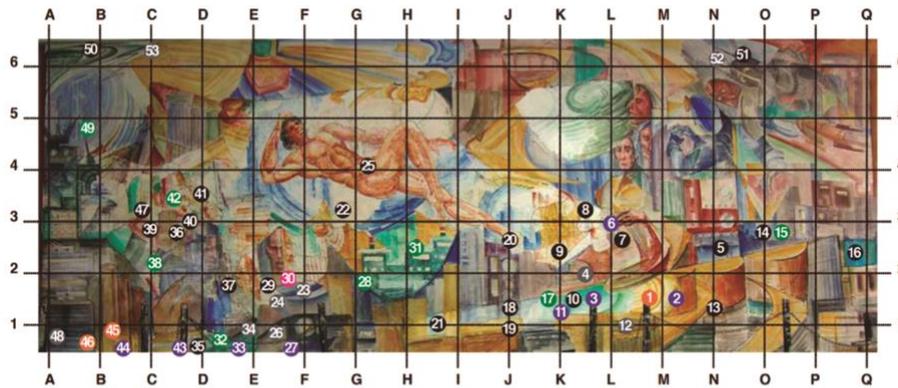
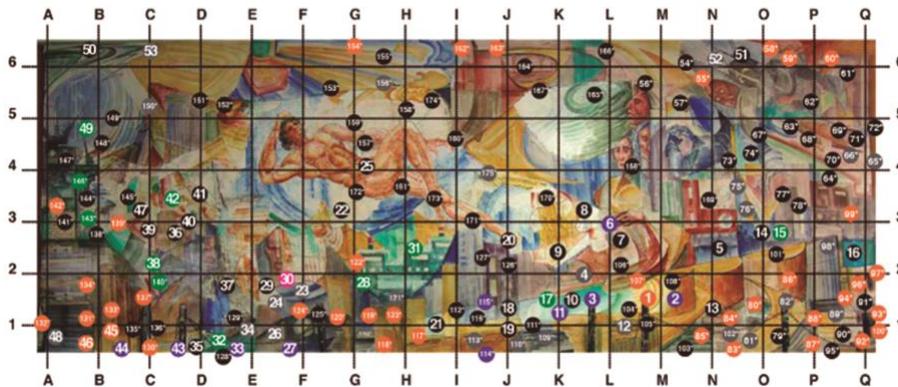
Además del ortomosaico se obtiene el modelo de elevación digital el cual fue realizado con una resolución de cuadrícula de 0.010 m y una densidad de puntos promedio de 8836.00 puntos/m², expresando así mediante una paleta de colores las áreas de la obra pictórica con elevaciones mínimas y máximas. Se evidencio por medio de este análisis que el área del mural no presenta desniveles superiores a los 2 cm. Posteriormente se hizo en la fase 5 un análisis comparativo de la evolución del mural en el tiempo, basados en el análisis ocular elaborado en 2015 por [8]; y en el cual se pudo evidenciar un incremento de lesiones correspondiente a: grietas con un 121% , ensuciamientos con un 30%, errores constructivos con un 6%, desprendimientos con un 4%, deterioro por contacto con un 70% y lavado diferencial sin variación inicial porcentual de 2% , lo cual generó un porcentaje de aumento del deterioro del mural en la actualidad del 47 % pasando de un estado de deterioro bajo a un estado de deterioro alto según [8], como se muestra en la Figura 5, Figura 6 y Tabla 2.

Figura 5: Avance de lesiones patológicas desde el año 2015-2019. Fuente propia

Según el análisis de inspección ocular y en comparación con el análisis realizado por [8] en el 2015, se establece que el mural Rostros de ciudad presenta un estado de afectación alto debido al incremento de alteraciones patológicas sobre su superficie en especial la presencia de grietas con un incremento del 121% y el deterioro por contacto con un incremento del 70% respectivamente.

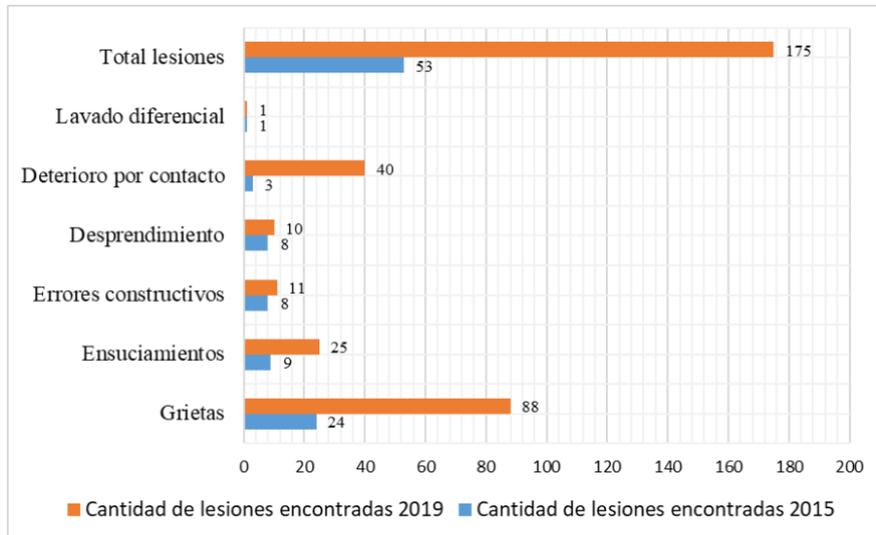
Figura 6: Incremento de alteraciones patológicas por tipología. Fuente propia

Área afectada (m ²)		Porcentaje de afectación mural (%)	
Año 2015	Año 2019	Año 2015	Año 2019
6,5	18,06	26,25	73
