### **EVALUACIÓN DE LESIONES ESTRUCTURALES EN VIVIENDAS POR MOVIMIENTO EN MASA. CASO DE ESTUDIO BARRIO “LA ESMERALDA” DEL MUNICIPIO DE AMAGÁ EN COLOMBIA**

Este trabajo muestra los resultados de la evaluación de las lesiones estructurales que presentaron las viviendas del barrio La Esmeralda, localizado en el Municipio de Amagá (Colombia) por un movimiento en masa del suelo. El método utilizado para el estudio contempló un componente histórico y un componente técnico. El primero buscó los antecedentes del problema a partir de fuentes primarias existentes y el segundo se enfocó en la descripción y análisis de las lesiones en las viviendas. Con la información obtenida se hizo una clasificación y calificación del grado de afectación de la estructura, lo cual permitió hacer la sectorización de las áreas de mayor a menor deterioro y determinar la tendencia del movimiento del terreno. Con esta evaluación y la ayuda de los estudios geológico, geotécnico, hidrológico e hidráulico se determinó el tipo de movimiento en masa.

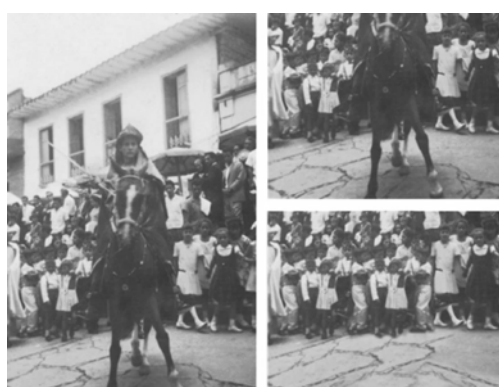
La primera evidencia de lesiones en la zona de estudio apareció alrededor de 1960. De acuerdo a los registros fotográficos de la época aparecieron grietas y hundimientos en el pavimento, ubicados especialmente en las zonas colindantes a la plazoleta central del municipio (ver Figura 2). Sin embargo, solo hasta el año 2007, unos 30 años después, se identificaron lesiones en las viviendas. La historia del deterioro de las viviendas en el resto del municipio data, según fuentes periodísticas y testimonios de los ciudadanos, desde 1994. Las causas fueron atribuidas a muchos factores siendo la más recurrente los movimientos masivos como consecuencia de la minería [11] [12] [13] [14] [15] [16] .

Figura 2: Fotografías del estado de las vías en los años 70s. Fuente: Centro Documental Fotográfico el Poncherazo

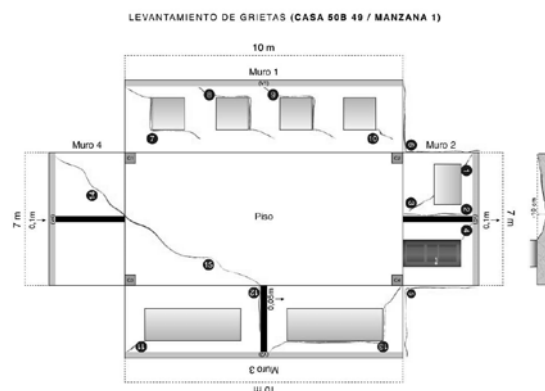
Figura 4: Ejemplo del registro de las grietas en la ficha. Fuente: propia

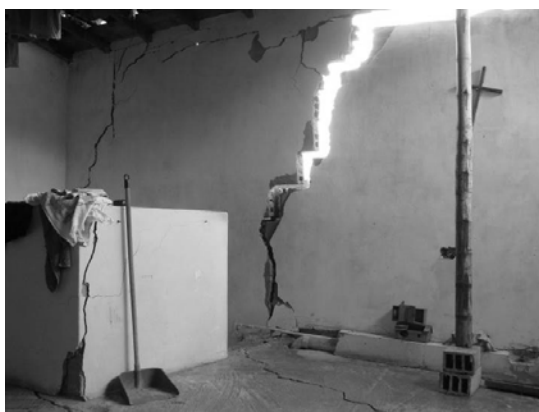
Figura 6: Inclinación de la grieta. Grietas diagonales. Fuente: propia

Las lesiones encontradas en las edificaciones de la zona de estudio son grietas con las siguientes características: inclinadas aproximadamente a 45°; tienen continuidad entre muros y pisos; son profundas pues en algunos casos separan en dos partes el mismo elemento constructivo; muchos muros muestran también algún grado de inclinación vertical (desplome); algunas grietas han separado las superficies en distinto planos, como el caso de muros y pisos, o muro y entrepisos o cubiertas.

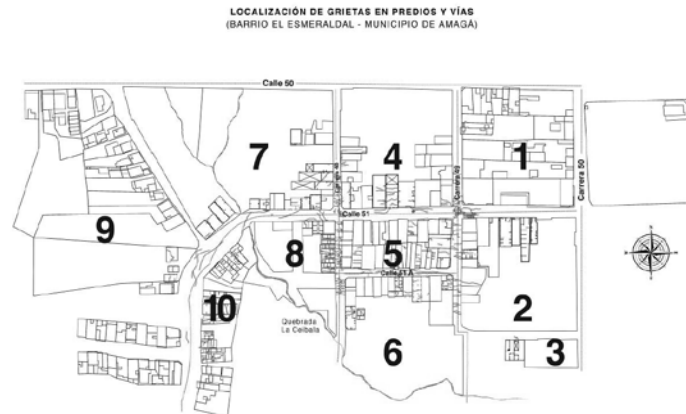
Con la información de cada ficha técnica se ubicaron, en un mapa general, las grietas de piso que permitió hacer una lectura de su trayectoria en toda la zona de estudio (Figura 7).

Figura 7: Plano de localización de grietas en el terreno en la zona de estudio. Fuente: adaptado del plano catastral del municipio

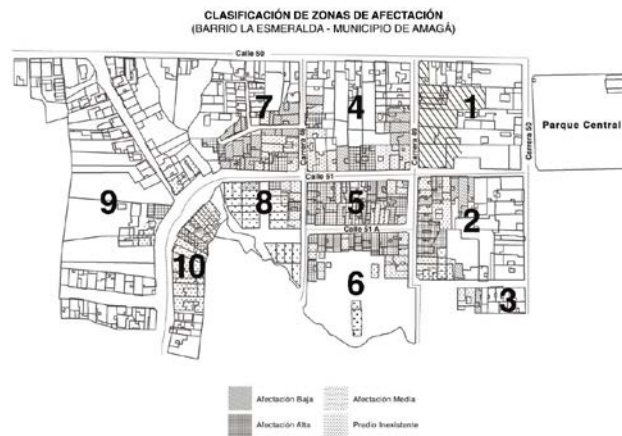
Figura 8: Planimetría del grado de afectación de las viviendas. Fuente: adaptado del plano catastral del municipio

En la planimetría que aparece en la Figura 8, se muestra el grado de afectación de cada predio. El mayor número de predios inexistentes o en alto grado de afectación, con textura de puntos, se ubica cerca del cauce de la quebrada la Ceibala y en las manzanas 5 y 6.

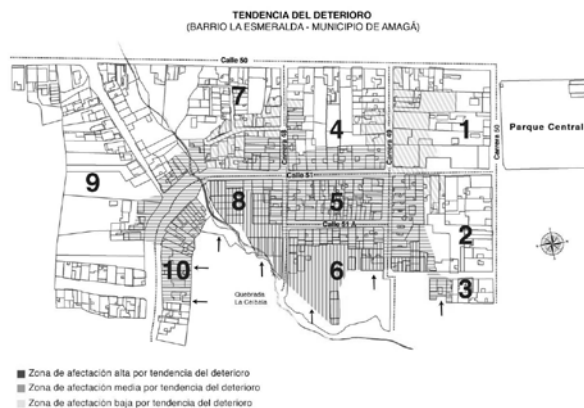
Con la anterior información se elaboró un mapa donde se definieron zonas con diferentes grados de afectación: alta, media y baja, teniendo en cuenta el mayor porcentaje de viviendas clasificadas en cada uno de estos grados. Se consideró que las viviendas que aparecen marcadas con grado de menor afectación del de la zona, fueron posiblemente refaccionadas. Con este criterio las flechas indican la orientación del deterioro, de mayor a menor grado a medida que se aleja del cauce de la quebrada (ver Figura 9).

Estos resultados inducen a pensar en un posible fenómeno de subsidencia hacia el cauce de la quebrada la Ceibala.

Figura 9: Planimetría del sector. Tendencia del deterioro. Fuente: adaptado del plano catastral del municipio

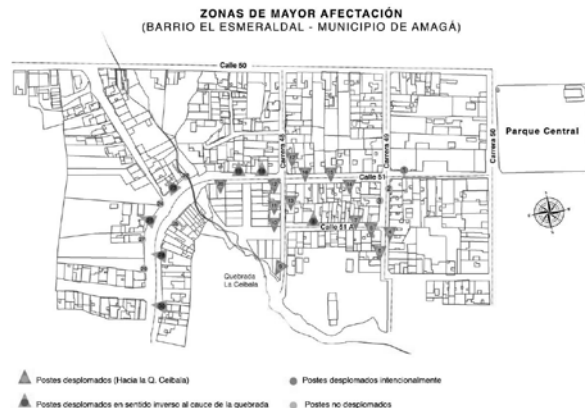
El valor obtenido de la inclinación de los postes de energía urbanos está entre 0,5 y 12,5 cm de la punta con respecto a la base. El 50% presentan una inclinación hacia el norte, un 25% hacia el sur, y otro 25% no presenta inclinación alguna (Figura10). Esta información hace pensar en un posible movimiento en masa del terreno hacia la quebrada.

Figura 10: Ubicación y tendencia de inclinación de los postes de energía. Fuente: adaptado del plano catastral del municipio
