VALORACIÓN HISTÓRICA, ESTÉTICA Y SIMBÓLICA DE LAS FACHADAS DEL TEMPLO SAGRADO CORAZÓN DE JESÚS - FACHADA PRINCIPAL

Iglesia del Sagrado Corazón de Jesús Medellín, Colombia

Ficha técnica

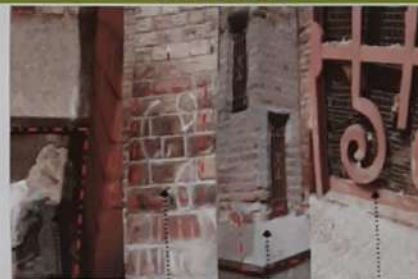
desprendimiento de revoco, vandalismo (grafiti), mal mantenimiento de la fachada, Malla deteriorada

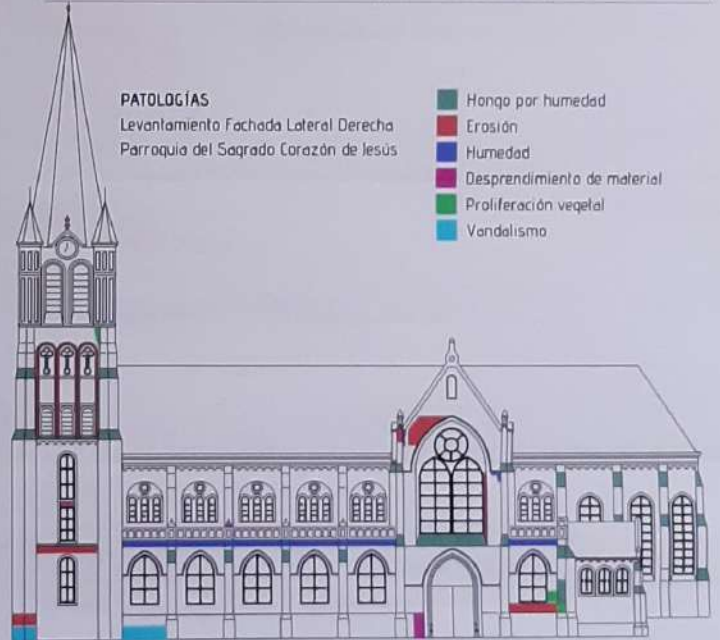
Levantamiento Fachada Lateral Derecha
Parroquia del Sagrado Corazón de Jesús

- Hongo por humedad
- Erosión
- Humedad
- Desprendimiento de material
- Proliferación vegetal
- Vandalismo
