IDENTIFICACIÓN DE LAS PATOLOGÍAS EXISTENTES EN LA PLACA HUELLA DE LA VÍA Terciaria ALTO DEL CAFÉ (MUNICIPIO YOLOMBÓ)

LESIONES PATOLÓGICAS MÁS RECURRENTES EN LOS PUENTES PEATONALES DE ACCESO A LAS ESTACIONES DEL METRO DE PRADO Y CISNEROS DE MEDELLÍN

LESIONES PATOLÓGICAS MÁS RECURRENTES EN LOS PUENTES PEATONALES DE ACCESO A LAS ESTACIONES DEL METRO DE CARIBE Y POBLADO DE MEDELLÍN

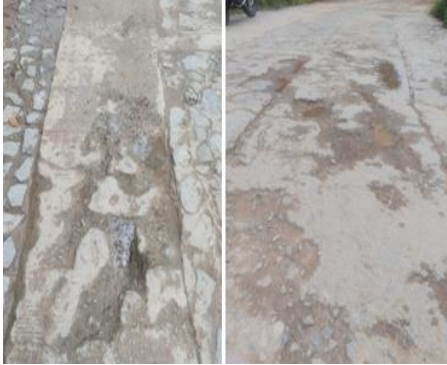
DIAGNOSIS	
Dosificación de las mezclas y mala reparación	
Foto	Analisis De Resultado

<ul style="list-style-type: none"> • Mal diseño de la mezcla • Mal adherencia de mezclas en reparación y en tramos de la vía • Fracturas, segregación y baches por desprendimiento de la mezcla
Recomendaciones de soluciones e intervenciones	Equipo y Herramientas
<ul style="list-style-type: none"> • Demoler los segmentos que sean necesarios para la reparación • Realizar un diseño de mezclas apropiado para hacer las reparaciones de vías en este tramo • Realizar una mezcla que resista como mínimo 20 Mpa 	<ul style="list-style-type: none"> • Vibrador • Concretadora • Herramienta Menor • Martillo demoledor

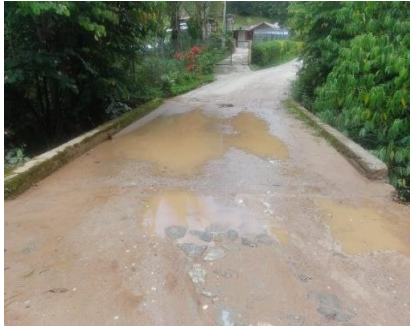
DIAGNOSIS	
Acumulación de agua y mal diseño de desagüe	
Foto	Analisis De Resultado

<ul style="list-style-type: none"> •Empozamiento de agua en las zonas bajas de la vía •Mal drenaje y pendientes para el desagüe del agua
Recomendaciones de soluciones e intervenciones	Equipo y Herramientas
<ul style="list-style-type: none"> •Analiza las placas con estancamiento de agua y garantizar sus pendientes hacia los costados •Demoler las placas que no cumplen con las pendientes •Realizar la reparación correspondiente que garantice que no siga generando estancamiento 	<ul style="list-style-type: none"> •Martillo demoleedor •Concretadora •Ortadora •Vibrador •Marrador de hierro •Herramienta menor

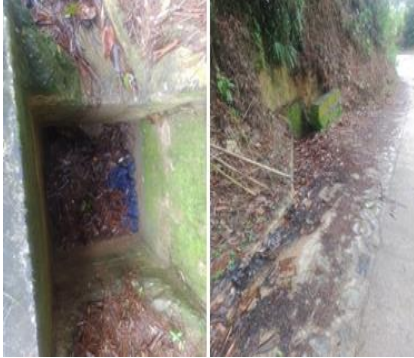
DIAGNOSIS	
Mantenimiento	
Foto	Analisis De Resultado

<ul style="list-style-type: none"> •Acumulación de material orgánico •Obstrucciones en los sumideros y cunetas •Deterioro en la capa asfáltica por falta de limpieza
Recomendaciones de soluciones e intervenciones	Equipo y Herramientas
<ul style="list-style-type: none"> •Mantenimiento a los canales de las cunetas y sumideros •Empieza en la vía para evitar filtraciones 	<ul style="list-style-type: none"> •Herramienta menor

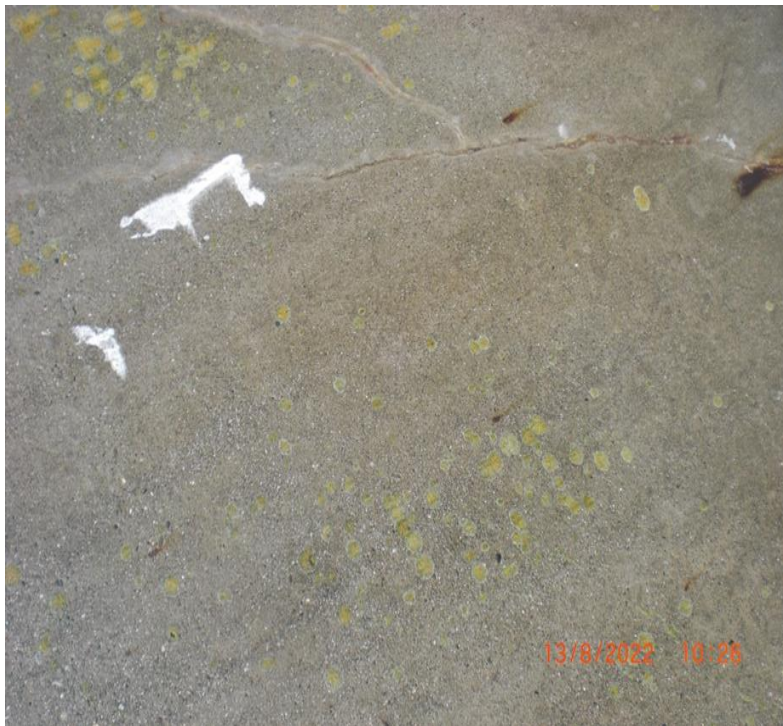
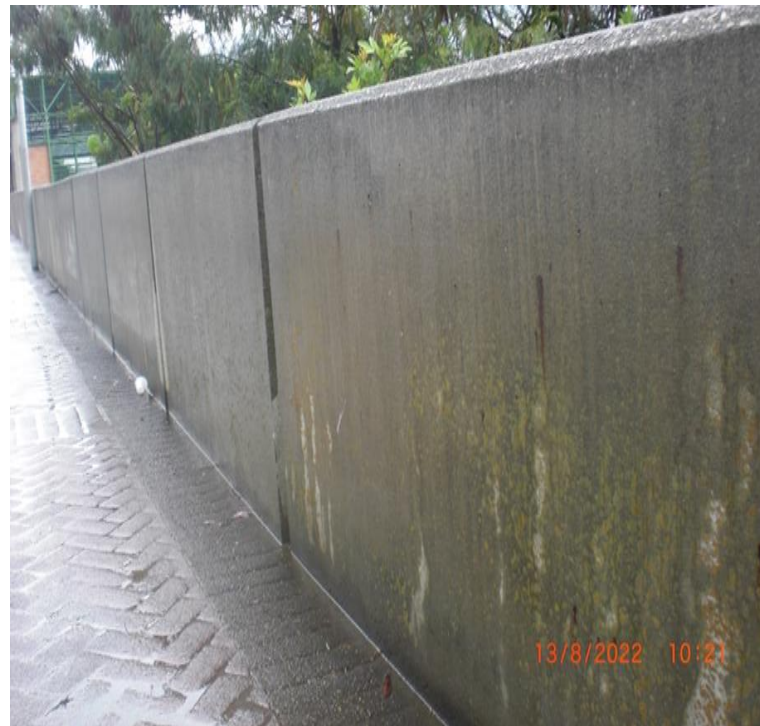
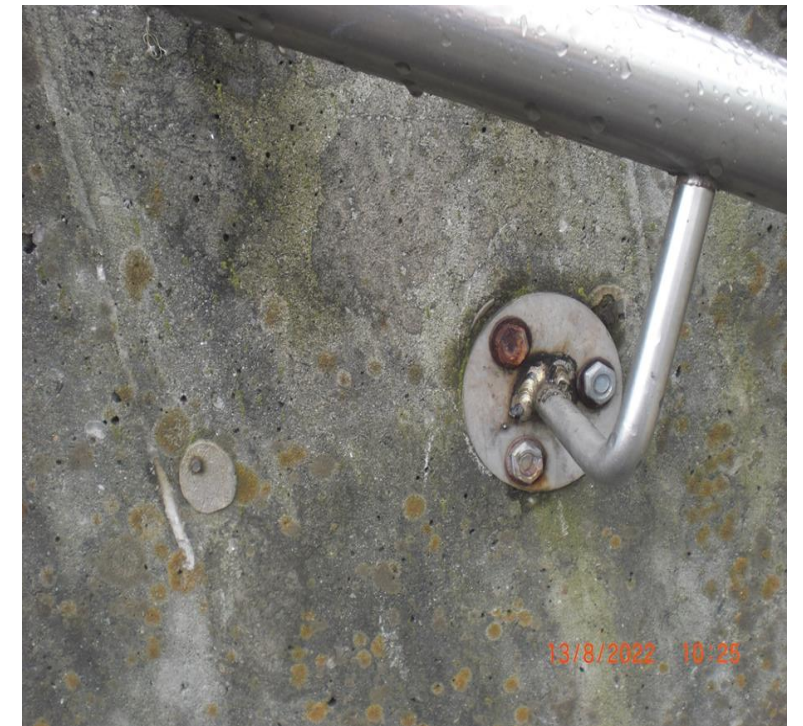
Patologías por eflorescencias.

- De acuerdo a lo visualizado en el momento de la visita se pudo evidenciar que de este tipo de patología el 40% por ciento de la estructura en los mampuestos laterales presenta esta anomalía.

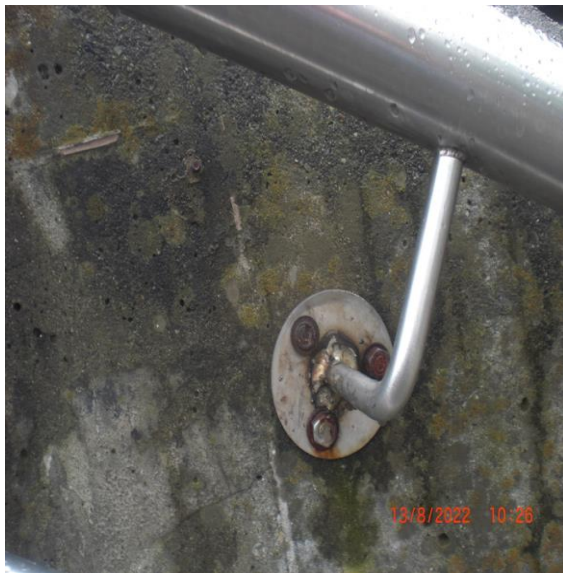
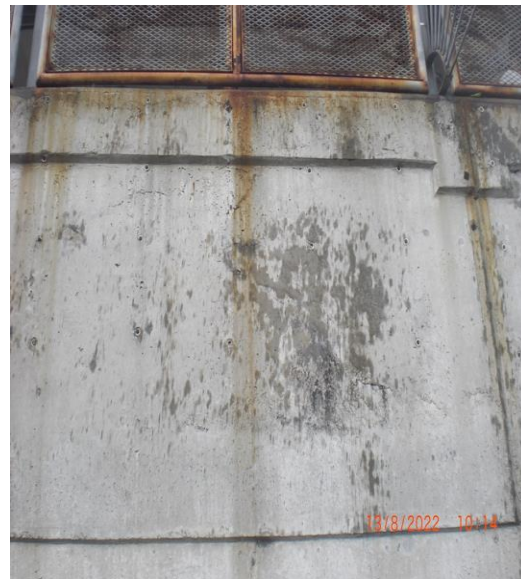
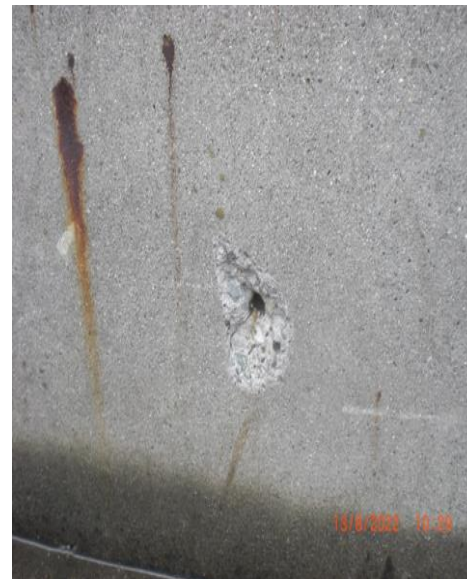
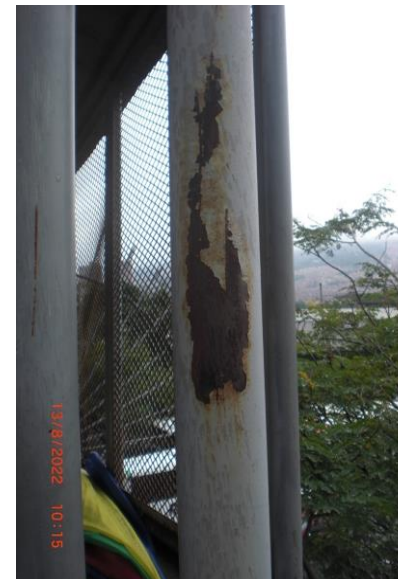
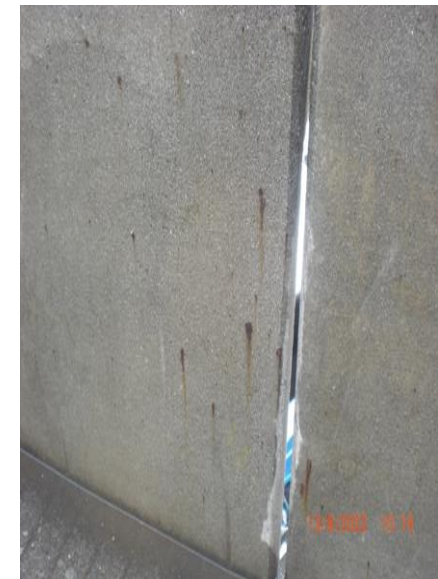
Patología por oxidación en estructura metálica y reflejo en mampuestos estructural lateral del puente peatonal

- En este tipo de patología en la estructura presenta el 30% de anomalía en toda la estructura evidenciándose en las placas laterales de concreto prefabricado y estructuras metálicas como lo son los postes de las luminarias plafones y tornillos de soporte de los pasamanos, así mismo las placas metálicas que unen las dilataciones entre placa y placa.

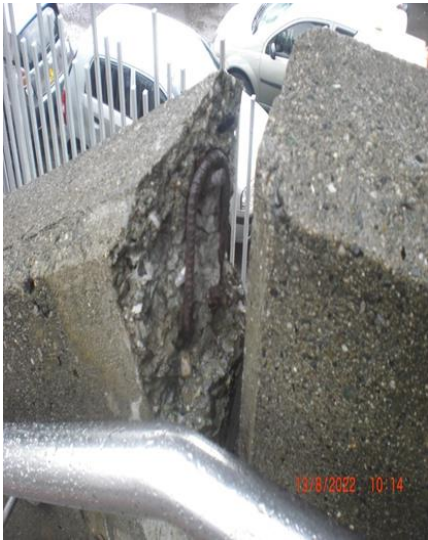
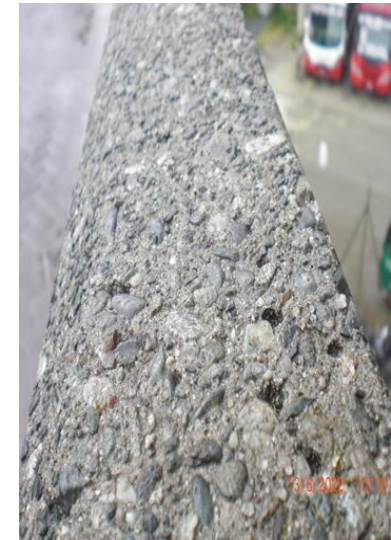
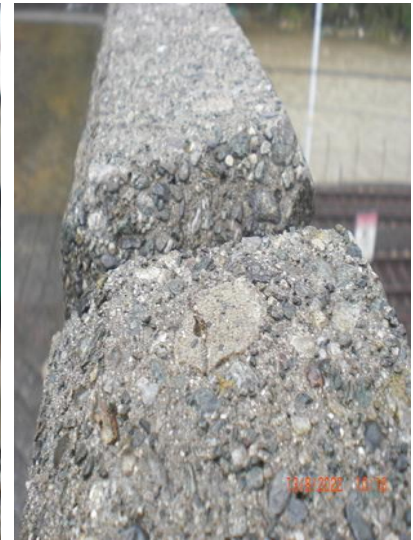
Patología por desprendimiento de material

- En este tipo de patología la estructura presenta un aproximado del 7% por ciento en toda su estructura sien la parte mas afectada los laterales prefabricados en concreto, principalmente la parte superior debido a los efectos del sol y el agua y al estar expuestos por muchísimos años a la intemperie.

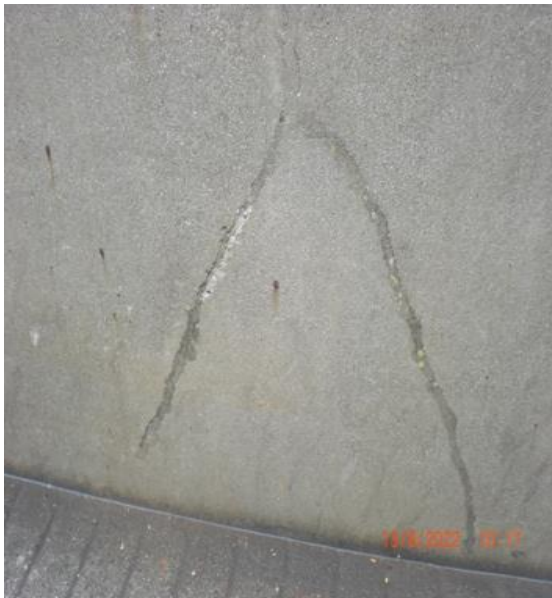
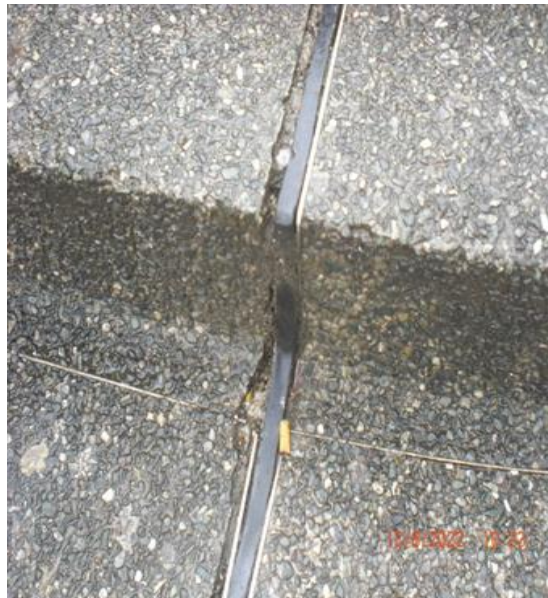
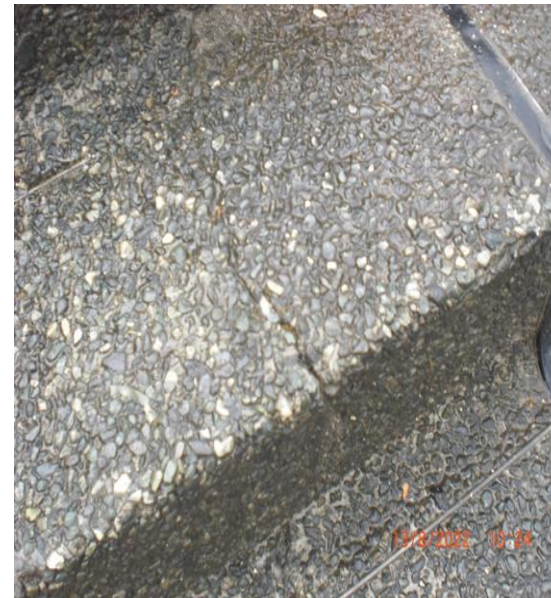
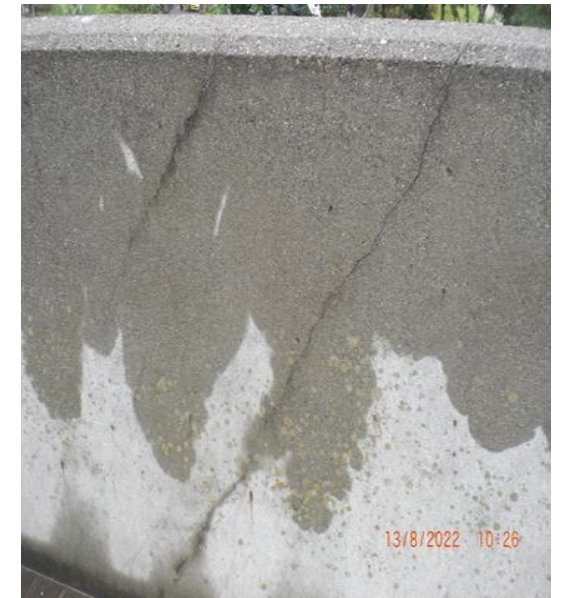
Patología por fisuramiento en la estructura

- Con esta patología se logra evidenciar en la estructura un 7% con esta anomalía principalmente las estructuras de las placas prefabricadas laterales y algunas en el piso.

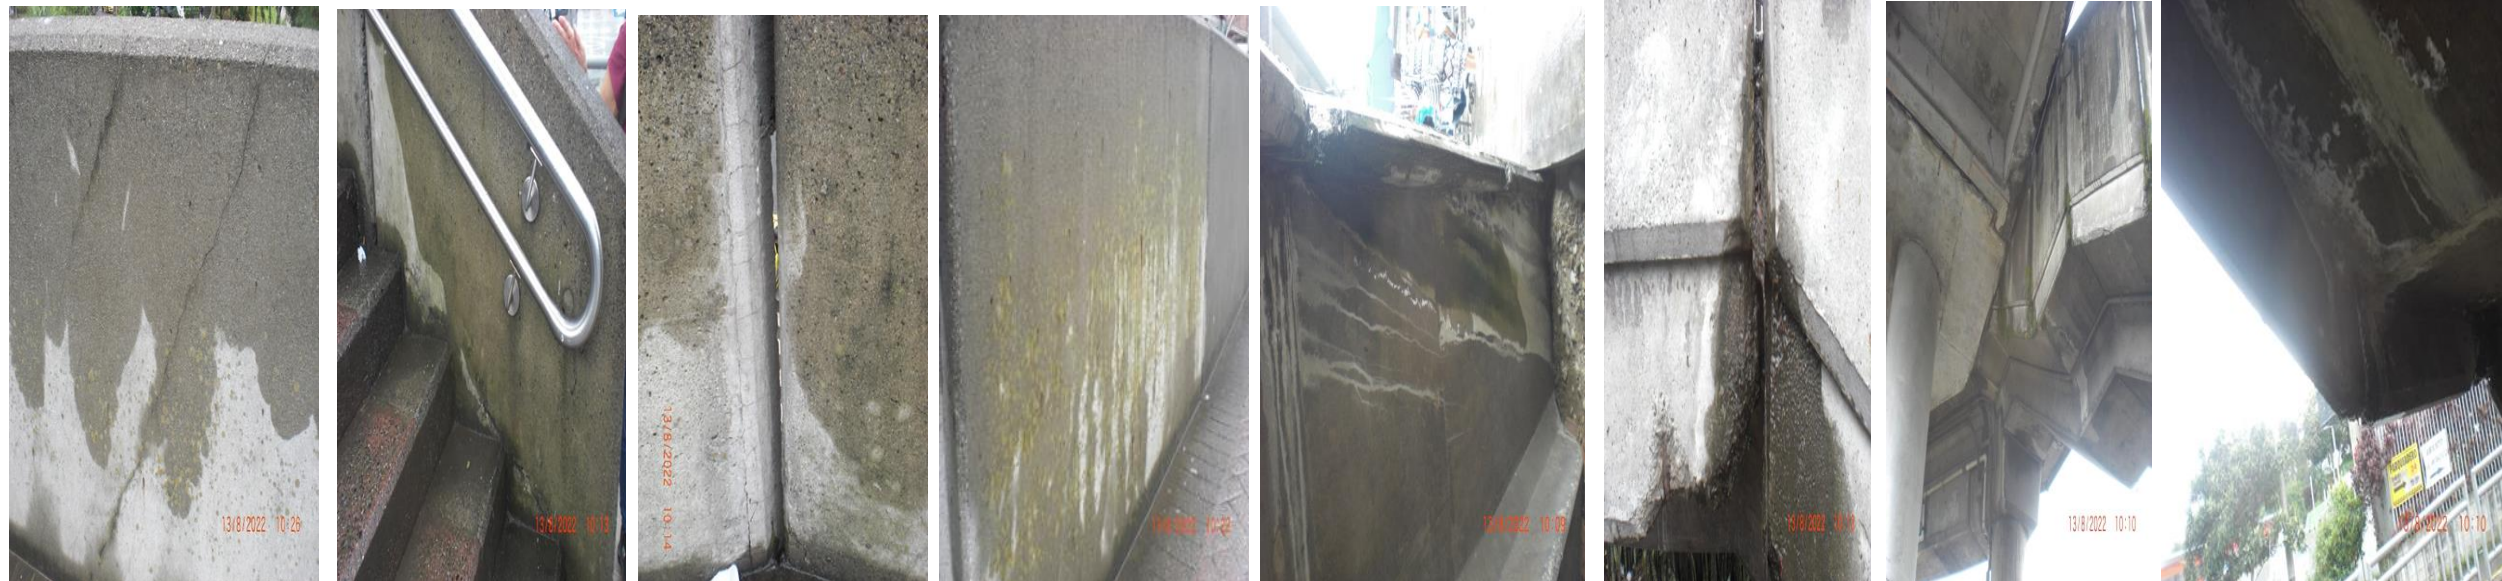
Patologías por carbonatación

- Estas patologías se presenta en el 15% de toda la estructura, siendo quizás una de las mas delicadas, se observan mas en las juntas y apoyos del puente y una que otra en la estructura prefabricada de concreto que cubre los laterales del puente.

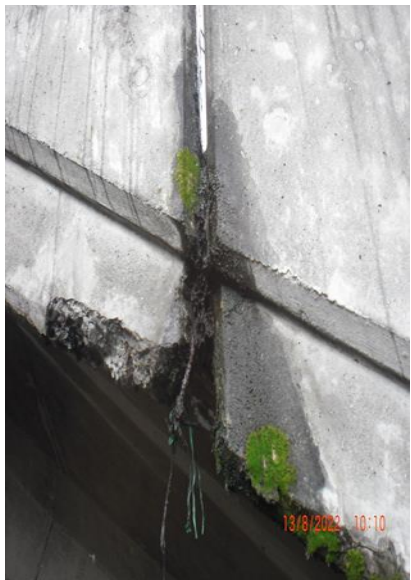
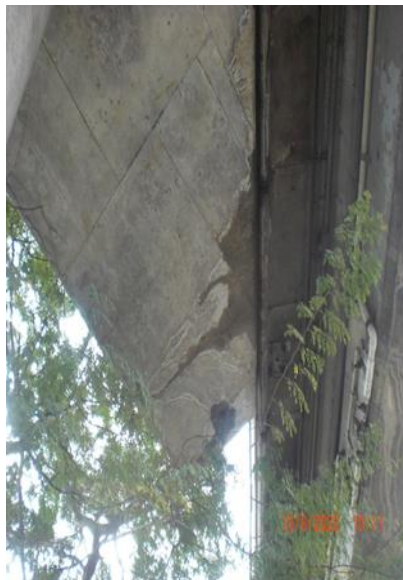
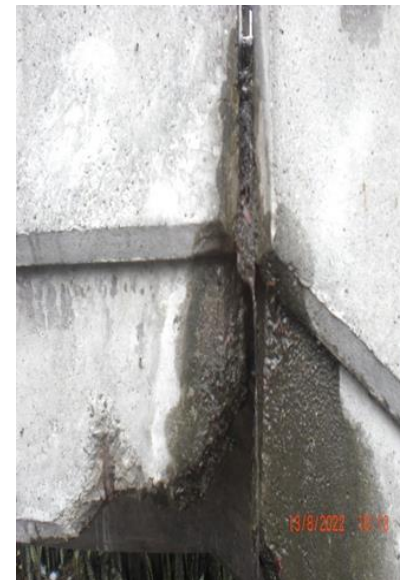
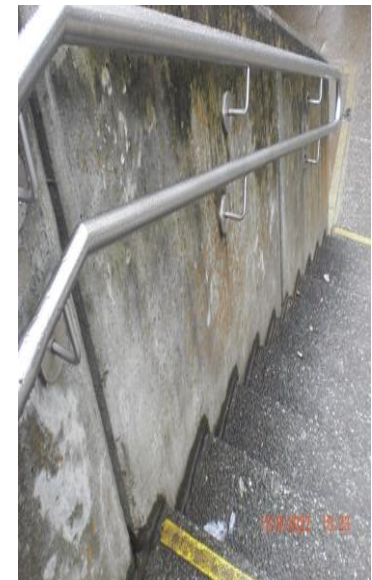
Otras patologías

- Estas patologías son como las enfermedades del cuero en este caso las estructuras de concreto presentan diferentes estados y por diversas causas como la humedad ,los hongos ,acumulación d sedimentos y otros.

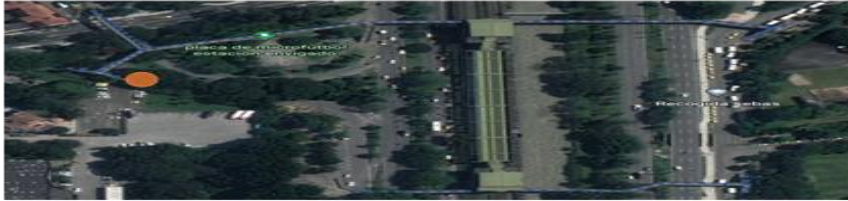
Elemento		Muro acceso	
Sistema constructivo		Bloque concreto a la vista	
Clasificación de las lesiones			
Lesión o Patología	Color	Código	CONSECUTIVO
Organismos		LBO	1
Descripción del síntoma o daño			
Se evidencia presencia de humedad, suciedad lo cual permite que aparesca o haya presencia de matrial organico.			
Ubicación En Plano

Causas posibles			
Las posibles causa de esta patologia, pueden estar relacionadas con la ejecucion del cerramiento de las zonas verdes, la impermeabilizacion de la parte interna del muro puede esta deteriorada o no fue la mas acertada para esta zona, tambien puede ser por falta de mantenimiento en la cara frontal de la mamposteria en bloque.

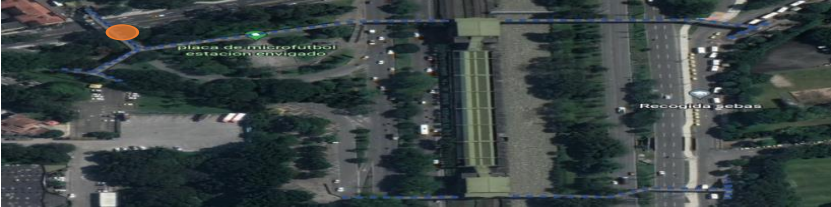
<u>Elemento</u>	Circulación		
<u>Sistema constructivo</u>	Losas en concreto		
Clasificación de las lesiones			
<u>Lesión o Patología</u>	<u>Color</u>	<u>Código</u>	CONSECUTIVO
Grieta		LMG	2
Descripción del síntoma o daño			
Se evidencia grieta de forma lineal y perpendicular al sentido de circulación en el costado occidental de la estación, también se evidencia humedad y suciedad hacia el interior de la grieta.			
Ubicación En Plano

Causas posibles			
Pueden suceder varios acontecimientos repentinos de dicha estructura, lo cual por movimientos sísmicos, cambios de temperatura o resistencia de los materiales en dicha zona.

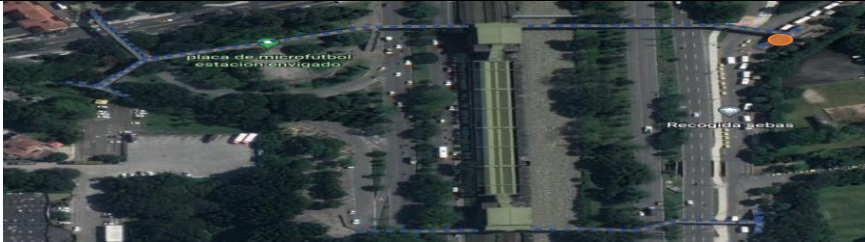
Causas posibles			
<p>Es muy posible que los elementos de estructura metalica a la intemperie, tengan un mayor esfuerzo en su funcionamiento, las posibles causas es por los cambios repentinos del clima, presencia de lluvia acida, tambien el trato en la ejecucion y cuidado a la hora de las isntalacion y union de esta estructura.</p>

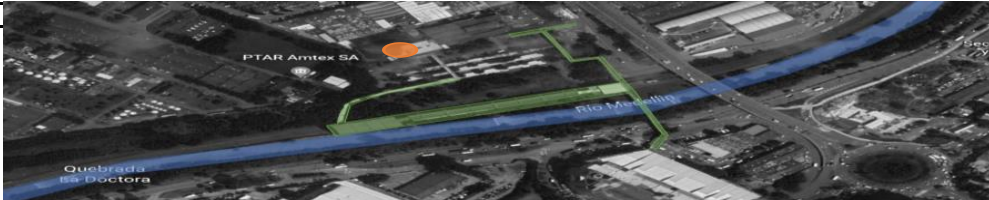
Causas posibles			
En la parte superior se encuentra una cubierta metálica, la cual tiene un problema de pendiente y esto genera que tenga empozamiento, posteriormente genera un goteo continuo haciendo que el área afectada permanezca humedad.

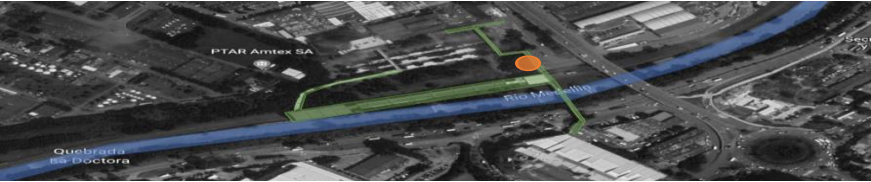
Causas posibles			
<p>Se puede generar por el movimiento constante del puente, donde en esta parte la cantidad del acabado no tiene una resistencia adecuada o poco recubrimiento, haciendo que se genere erosiones donde esta cerca de la junta constructiva.</p>
