**PROYECTO DE INVESTIGACIÓN
2023-01**

**ANÁLISIS DE RECURRENCIA DE LESIONES EN SISTEMAS CONSTRUCTIVOS EN JARDINES
VERTICALES DE LA CIUDAD DE MEDELLÍN.**

IDENTIFICACIÓN DE LAS PATOLOGÍAS EXISTENTES EN LA PLACA HUELLA DE LA VÍA Terciaria ALTO DEL CAFÉ (MUNICIPIO DE YOLOMBÓ)

Estudio de patologías y recurrencia de lesiones del edificio Palacio Egipcio, como bien cultural de la ciudad de Medellín

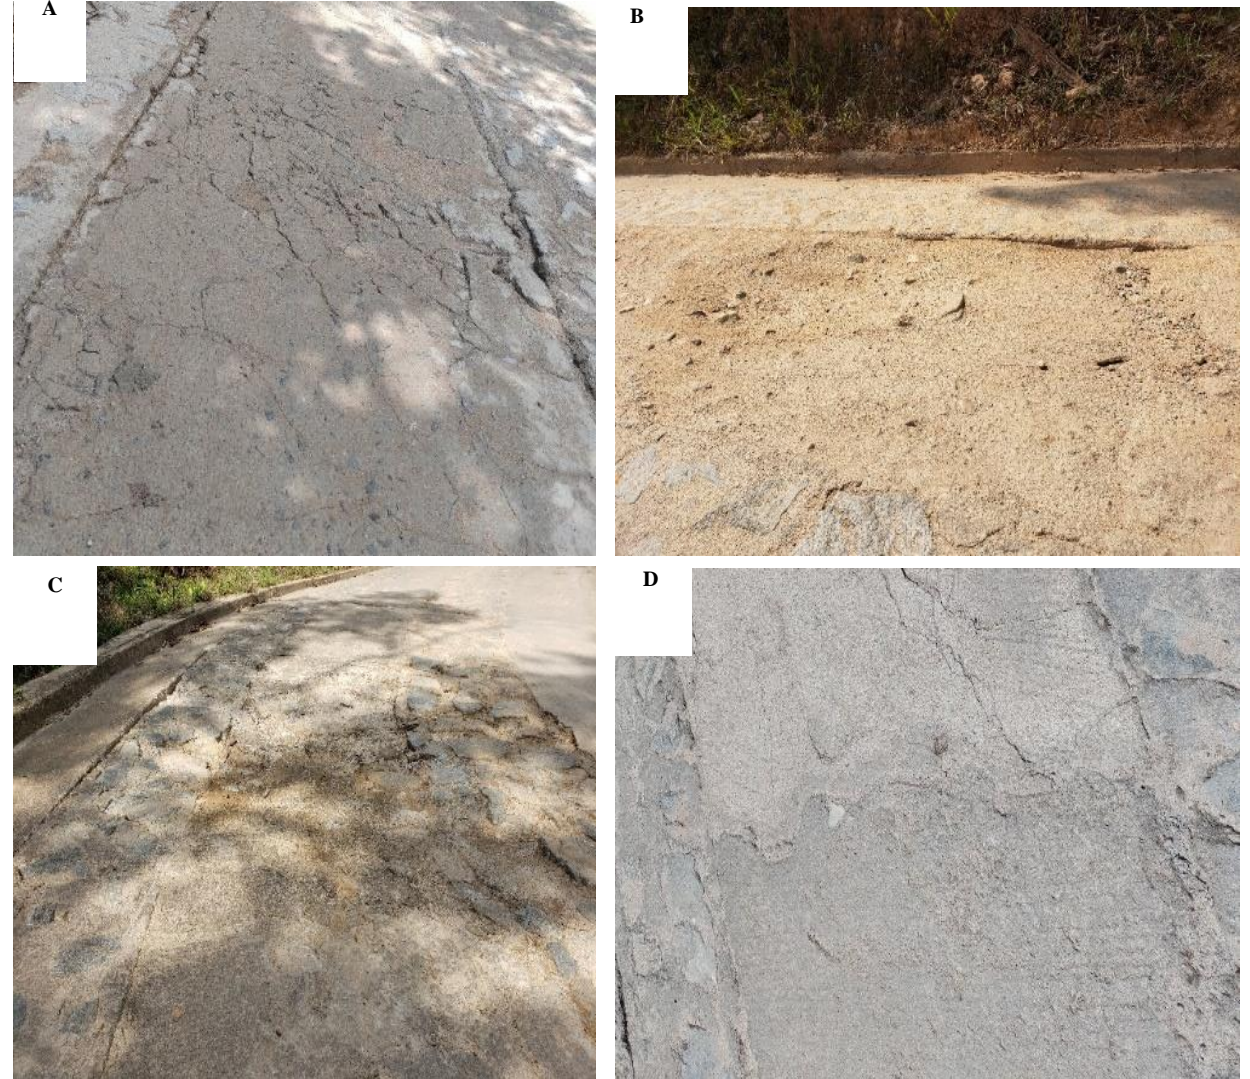
Presencia de patologías en la zona de análisis (A-B Fisuras transversales, longitudinales y descascaramiento C-D Baches., parches)

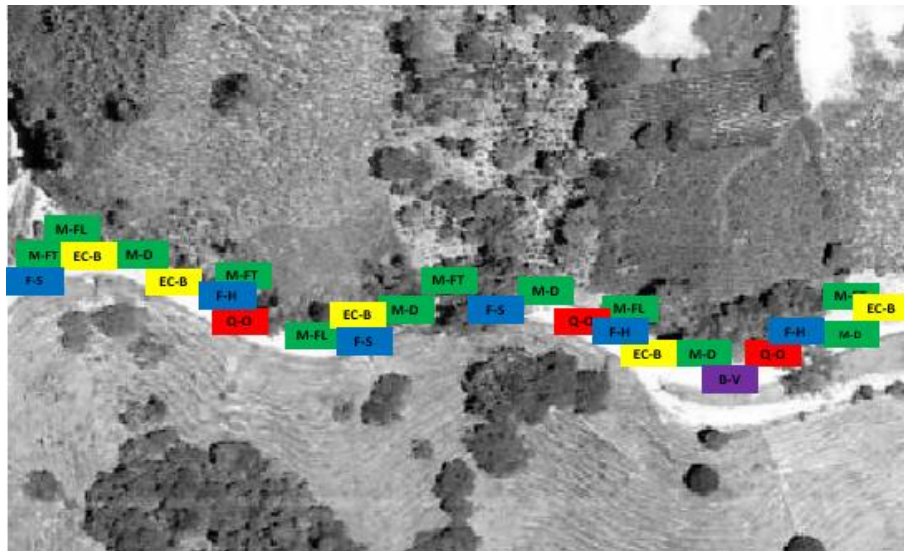
Figura 6.

Levantamiento planimétrico de daños zona 1

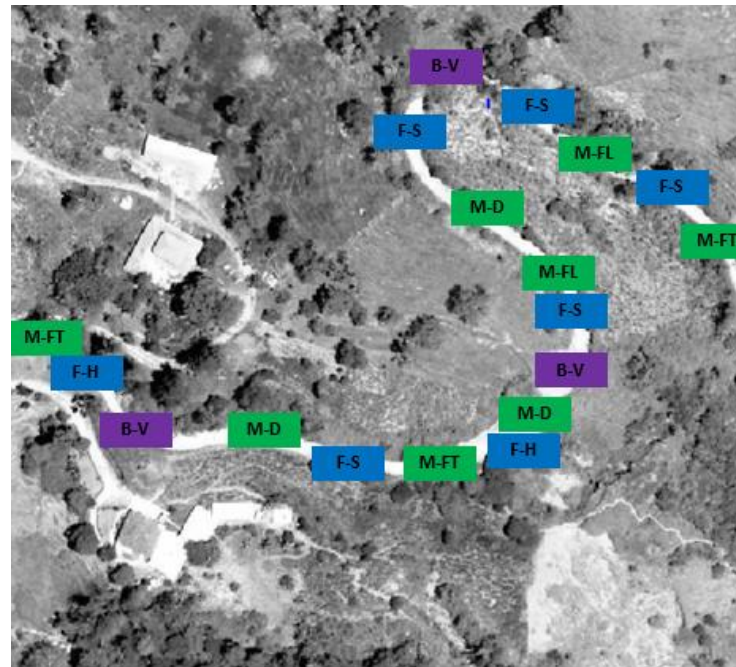
Figura 7.

Levantamiento planimétrico de daños zona 2

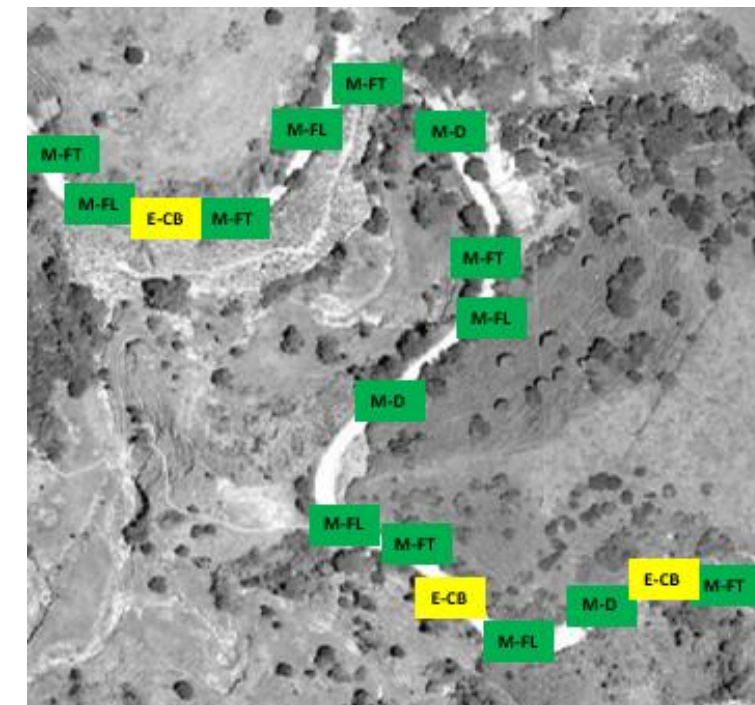
Figura 8.

Levantamiento planimétrico de daños zona 3

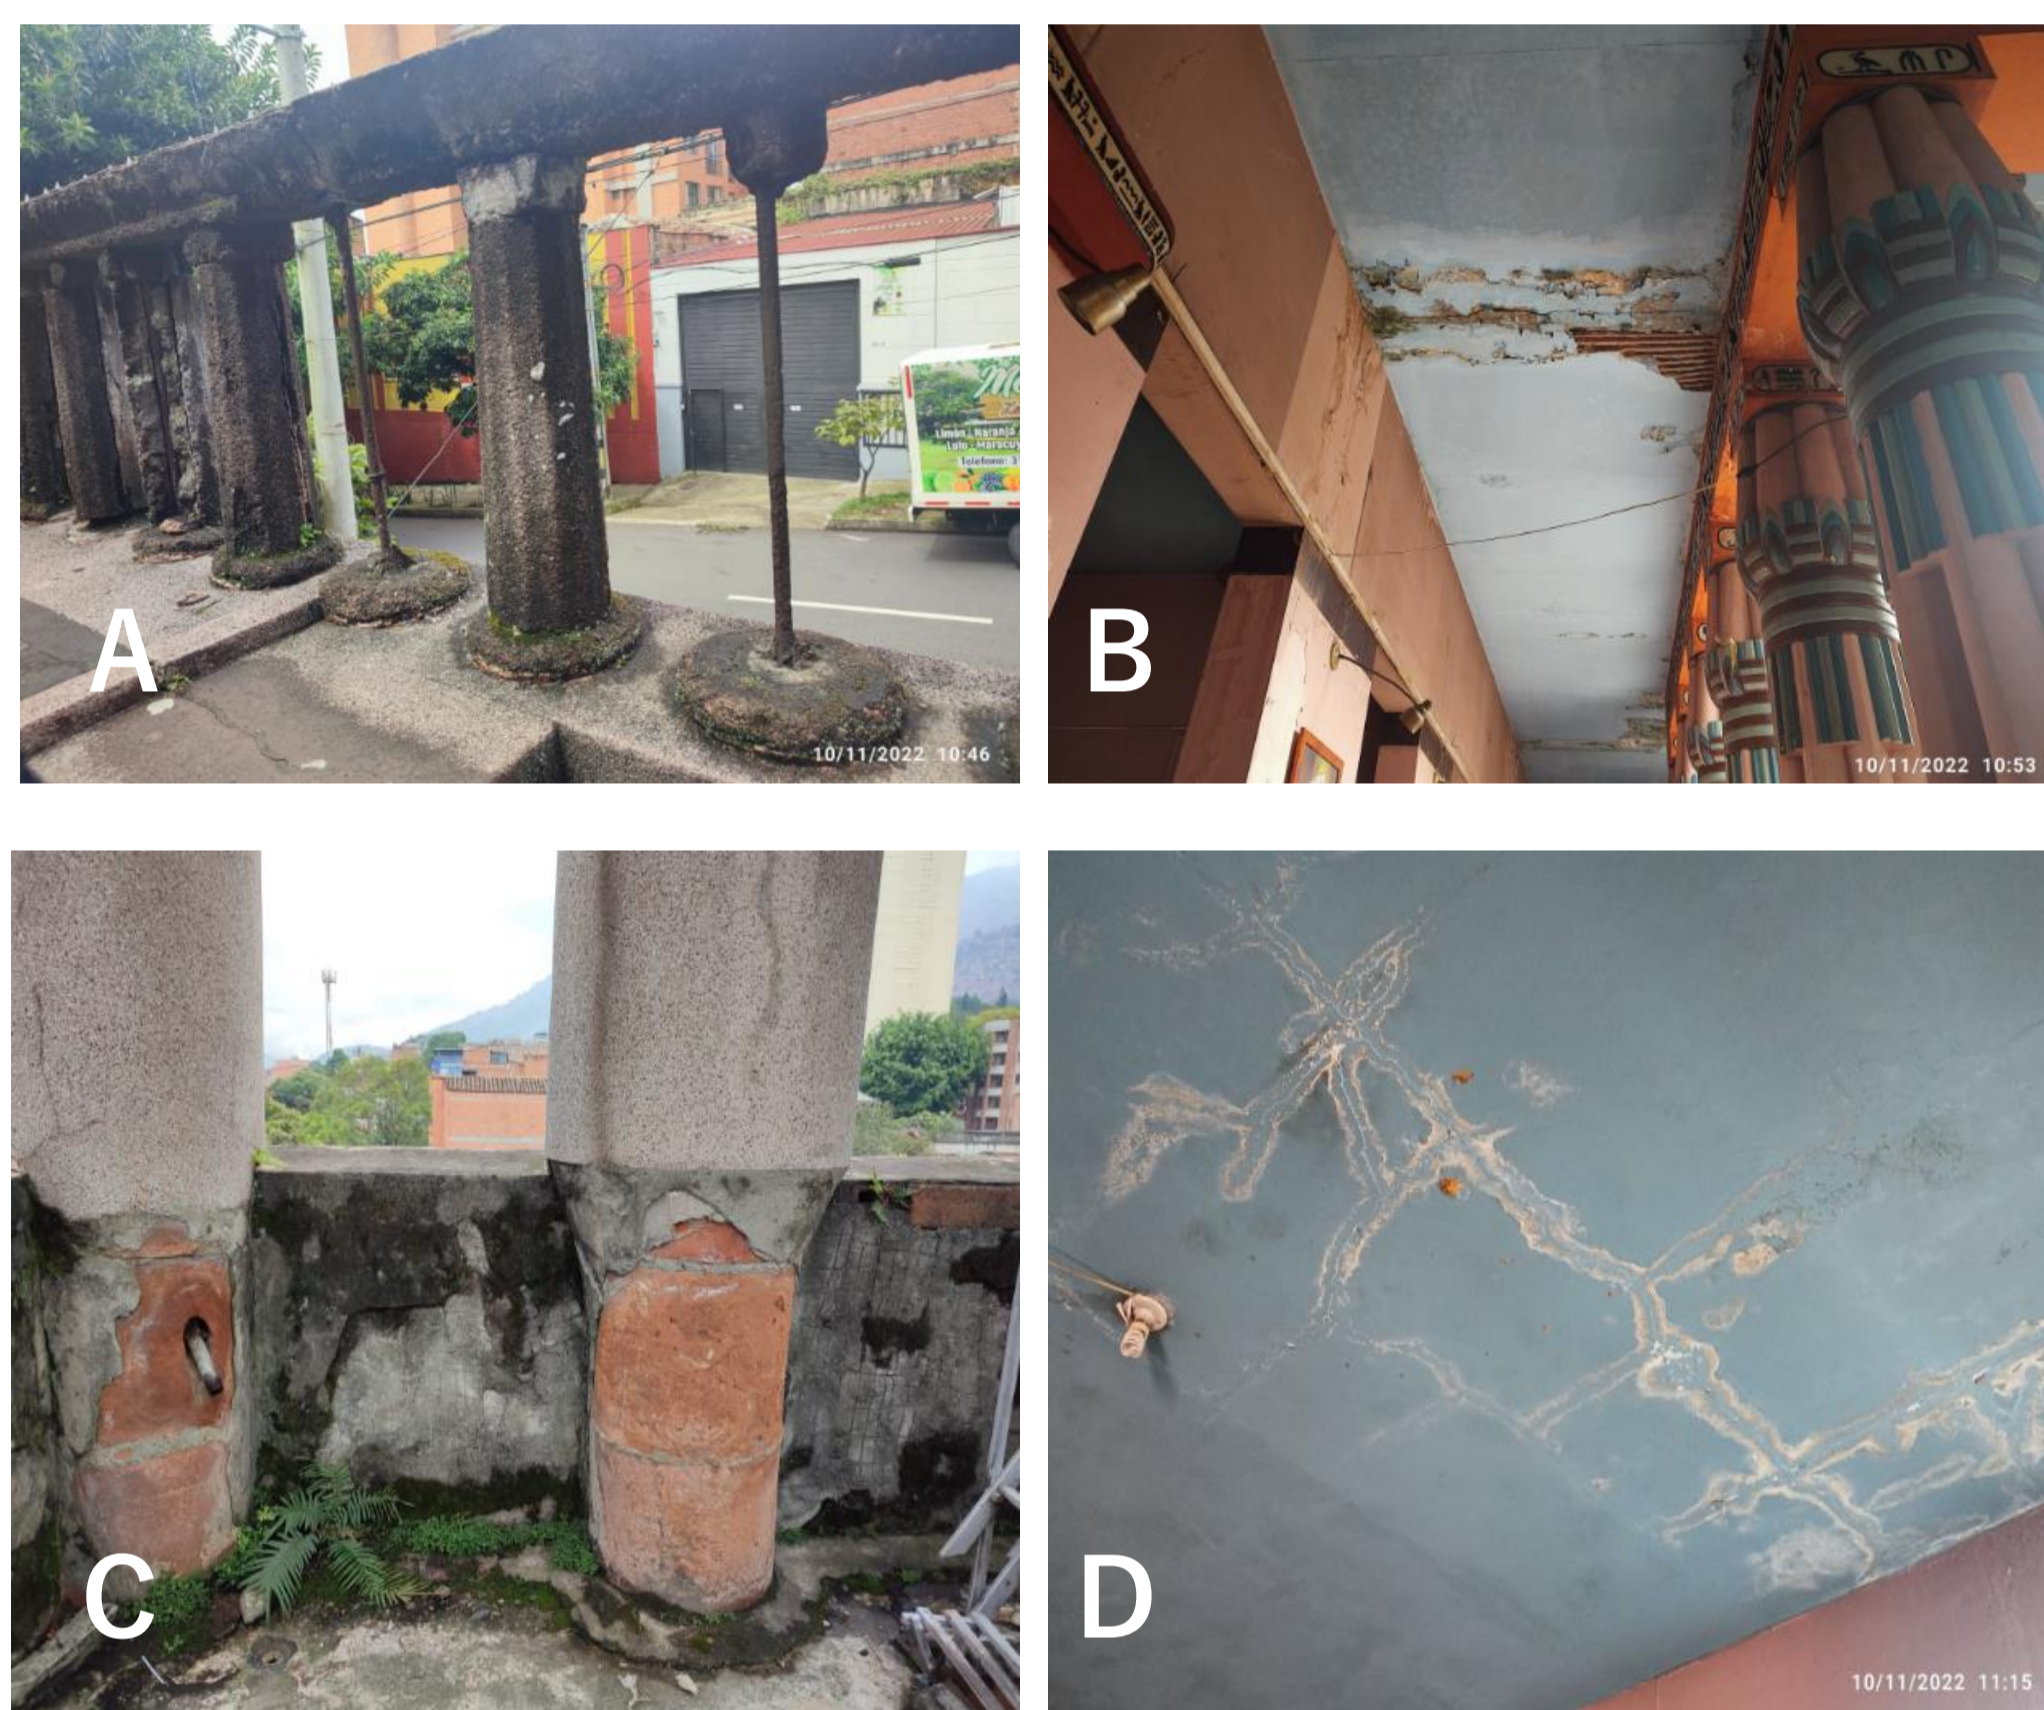
Durante la inspección ocular en el Palacio Egipcio encontramos lesiones patológicas físicas, tales como, humedades por filtración, humedad por capilaridad y oxidación de los elementos que conforman el refuerzo estructural.

También se encontraron lesiones tipo químicas, como eflorescencias y lesiones de tipo mecánicas como desprendimiento de material.

Estas patologías son generadas, principalmente, por la ausencia de mantenimiento, este debe ser el adecuado, teniendo en cuenta el carácter cultural de bien patrimonial de la edificación.

Figura 4. Lesiones patológicas Palacio Egipcio. a) Desprendimiento de material. b) Humedad. c) Crecimiento de material vegetal. d) Eflorescencia.

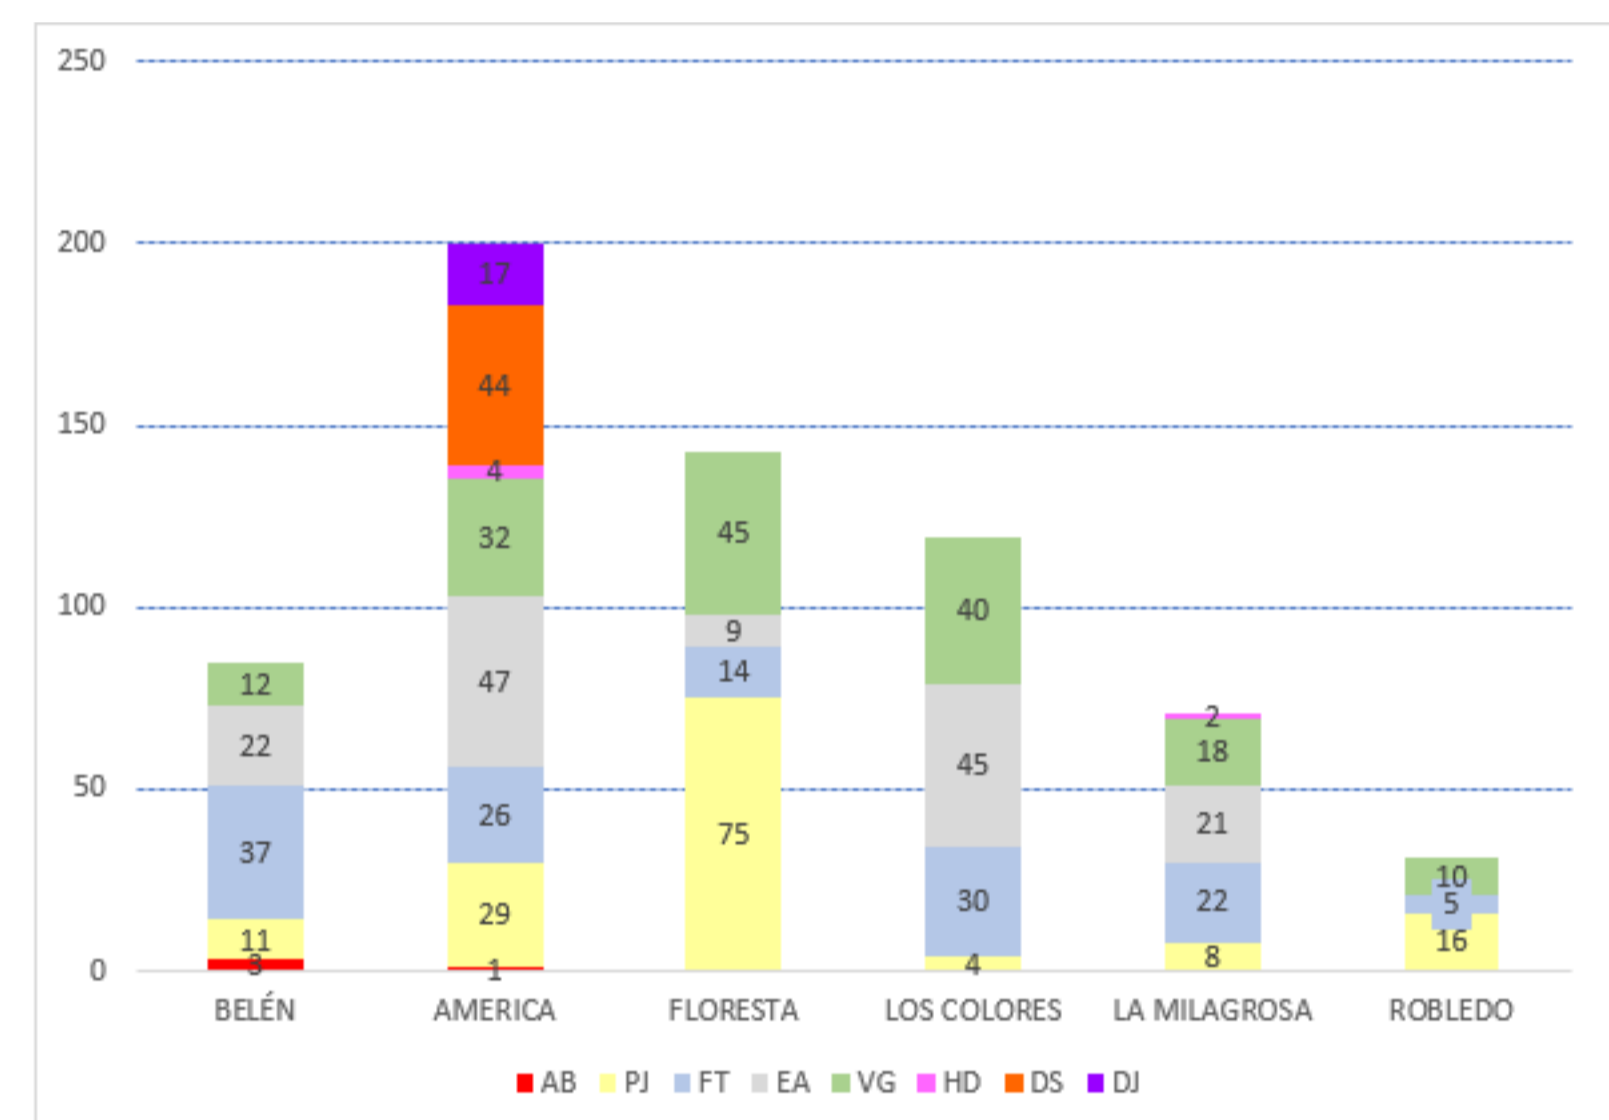
Figura 3. Identificación patológica por parque.

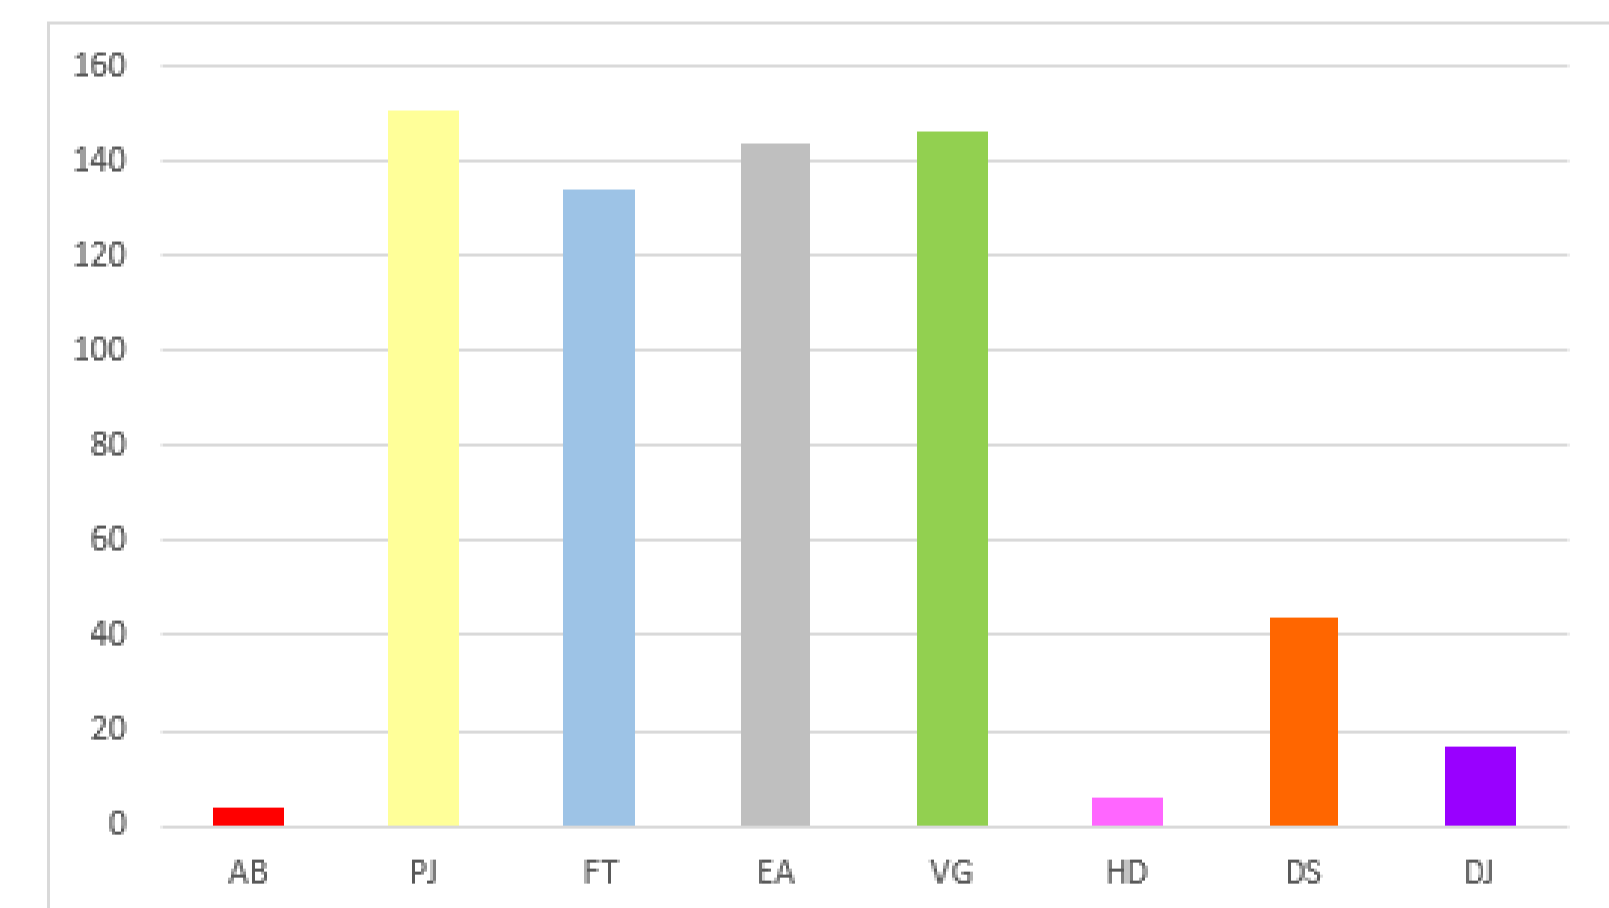
Figuras 4. Recopilación de lesiones más recurrentes.
