ANÁLISIS DE FACTORES DE VULNERABILIDAD
BÁRRIO FLORITO EN MUNICIPIO DE EL PEÑOL (ANTIOQUIA)

XIMENA FLOREZ MESA
FABER ESNEIDER VILLA CARDONA

ANÁLISIS ESCRITO DE FACTORES DE VULNERABILIDAD.

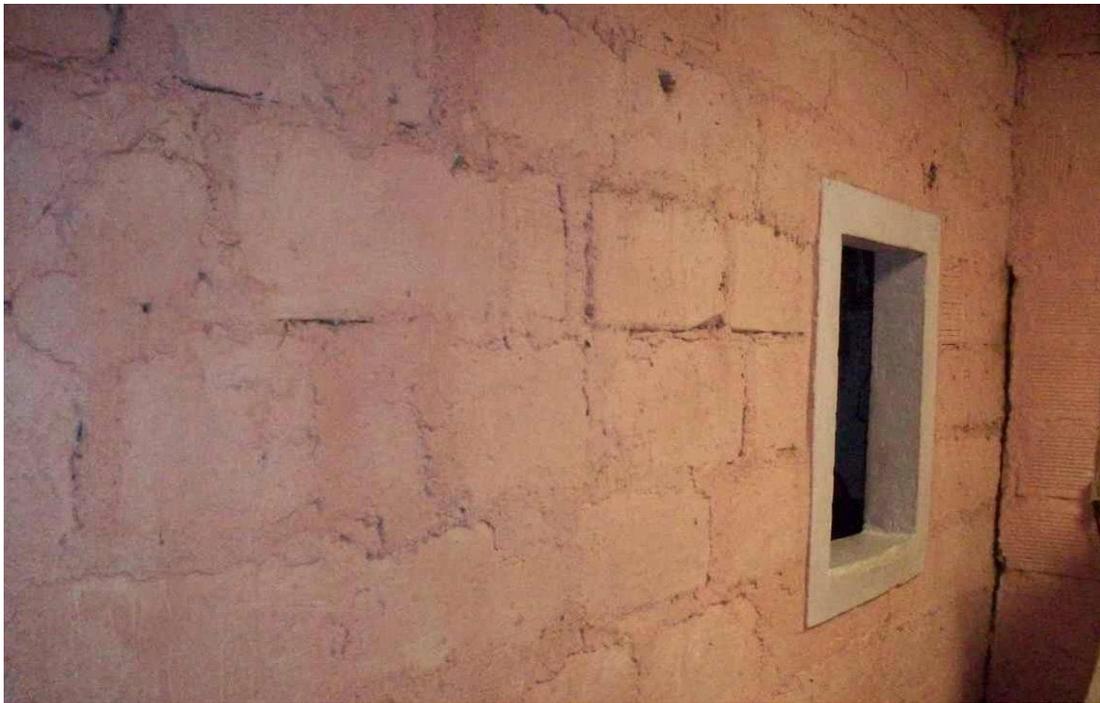
Fotografía 1. Estado de paredes
Ximena Flórez Mesa y Faber Villa Cardona
Fecha: 18-8-2012

La vivienda está construida con el método de mampostería simple, la cual no cuenta con un adecuado manejo del método constructivo, no posee dinteles, ni ningún elemento estructural con característica sismo resistente

En los muros se pueden observar grietas de pequeña dimensión pero que al igual puede afectar en la vivienda por su inestabilidad.

El estado de paredes se considera malo, porque presentan grietas, inestabilidad y el método constructivo es inadecuado.

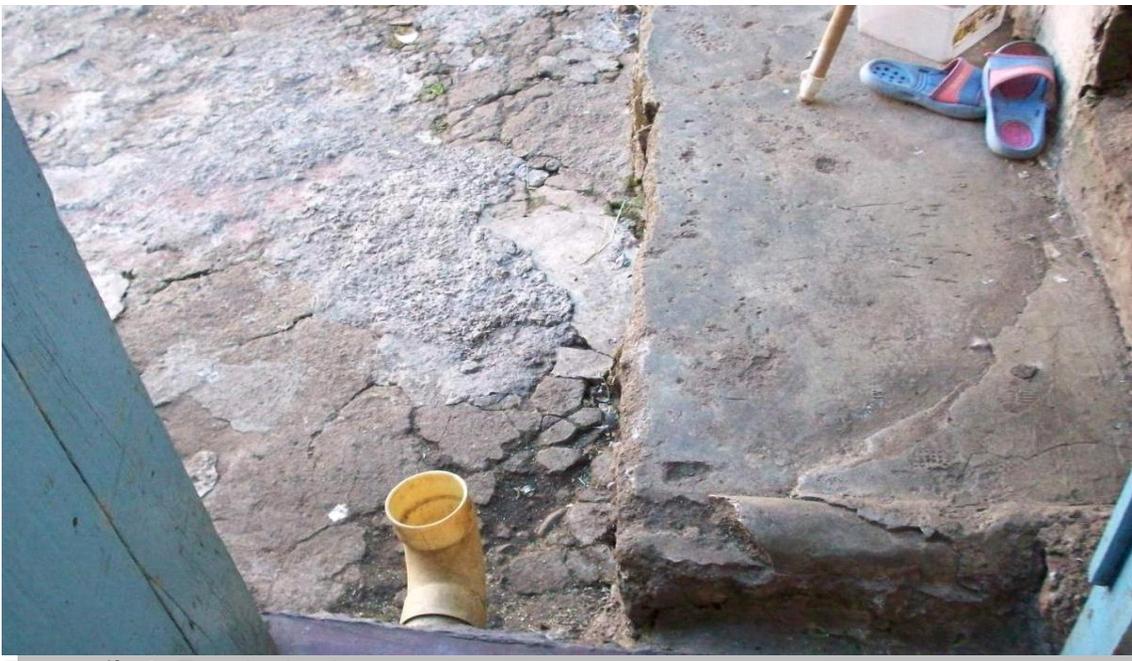
Fotografía 3. Estado de pisos

Pisos: El piso esta hecho en mortero vaciado en concreto, pero está en un estado deficiente porque presenta un mal soporte, inestabilidad, desplazamiento y hundimientos.

En conclusión, la mampostería y los pisos cuentan con leves grietas, las cuales son producidas por la inestabilidad del terreno, ya que este tiene una mala capacidad portante, la cual genera desplazamiento, hundimientos, consecuentemente el mal estado de la vivienda. El terreno para acceder a la vivienda pasa de tener una pendiente suave a una alta, además se encuentra una especie de muro de contención hecho de llantas y piedras que se encuentra en muy mal estado.

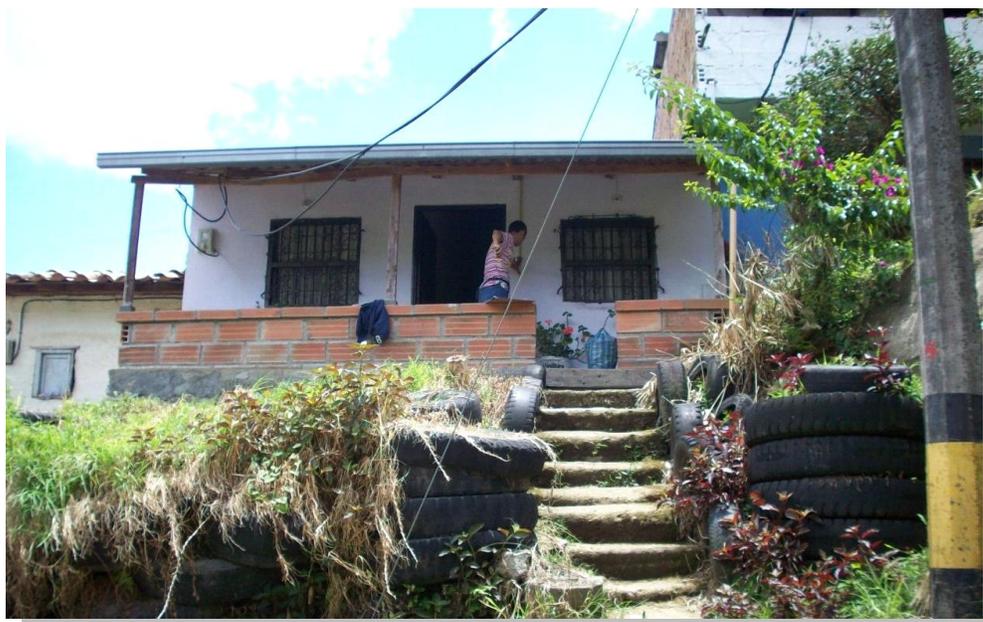
Fotografía 10. Vista frontal de la vivienda, alta pendiente.
Ximena Flórez Mesa y Faber Villa Cardona
Fecha: 18-8-2012

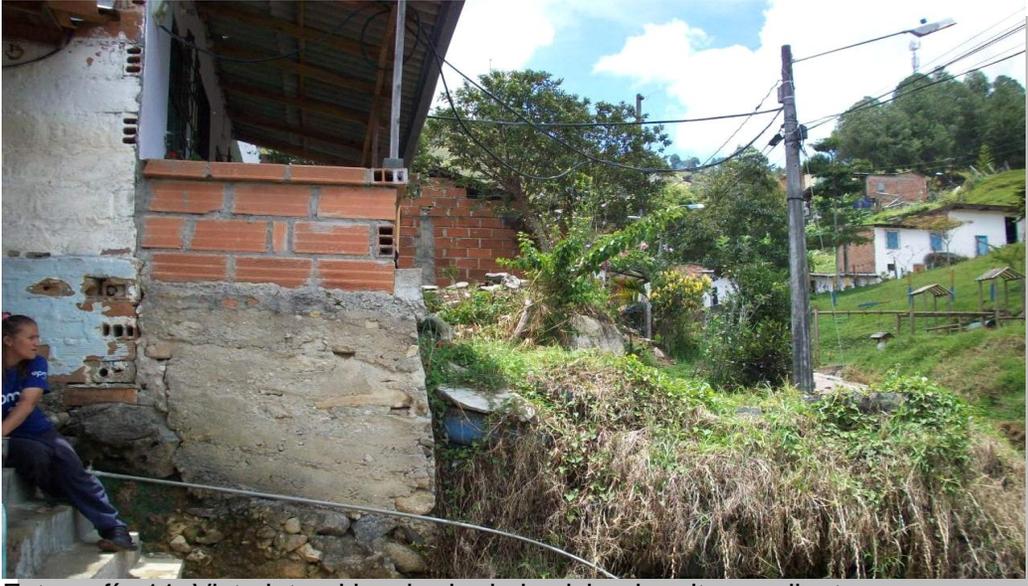
Fotografía 11. Vista lateral izquierda de la vivienda, alta pendiente.
Ximena Flórez Mesa y Faber Villa Cardona
Fecha: 18-8-2012

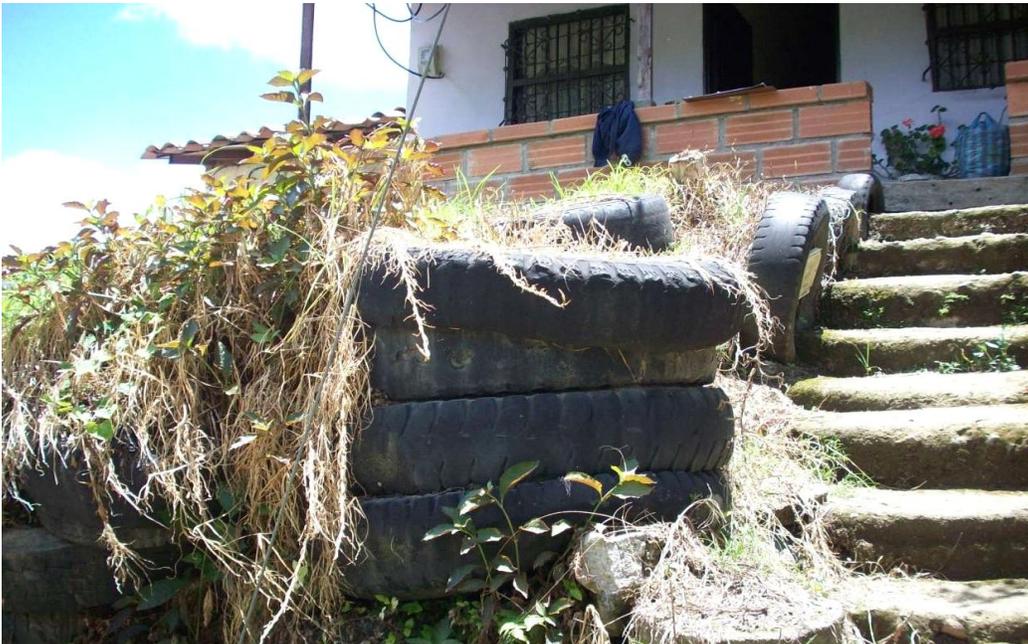
Fotografía 12. Vista frontal de la vivienda, alta pendiente.
Ximena Flórez Mesa y Faber Villa Cardona
Fecha: 18-8-2012

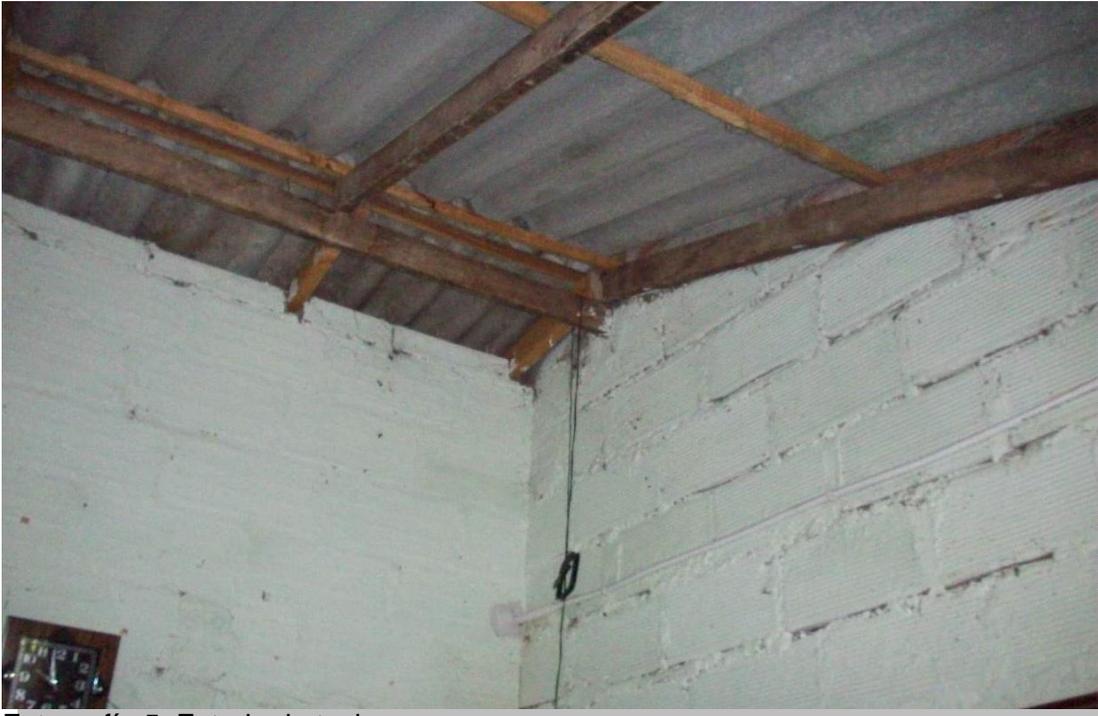
Fotografía 5. Estado de techos
Ximena Flórez Mesa y Faber Villa Cardona
Fecha: 18-8-2012

El techo esta hecho en asbesto cemento, madera, pero su estado es malo ya que presenta combinación de materiales y problemas en los desagües.

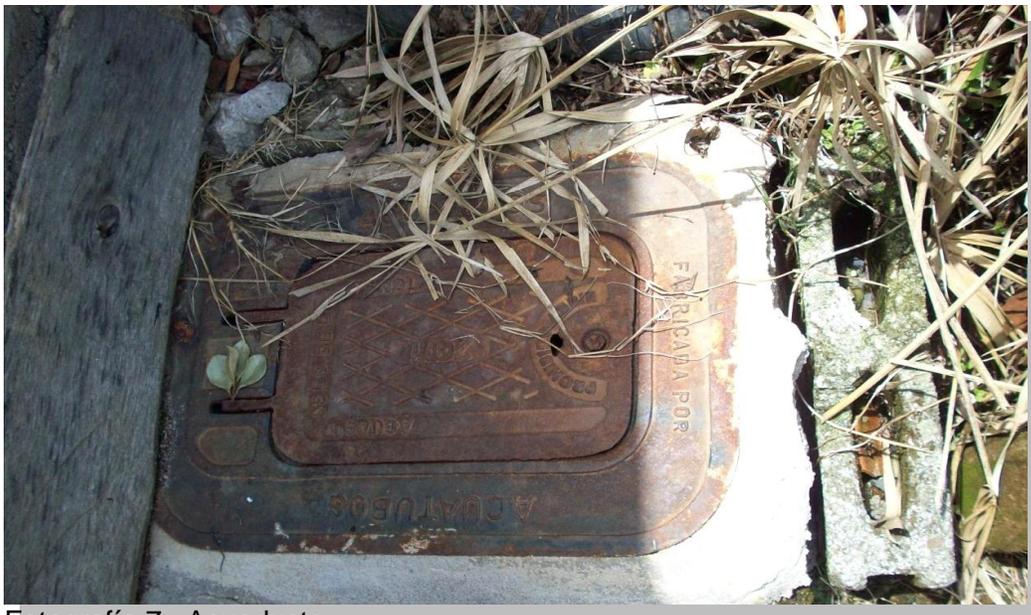
Fotografía 7. Acueducto
Ximena Flórez Mesa y Faber Villa Cardona
Fecha: 18-8-2012

Acceso a servicios públicos: La vivienda cuenta con las instalaciones de servicios básicos de agua, electricidad, alcantarillado, gas. Además cuentan con recolección de basuras por la Empresa Aguas y Aseo El Peñol E.S.P., con frecuencia de recolección los días martes y jueves.
