INFORME DE ANÁLISIS DE FACTORES DE VULNERABILIDAD BARRIO FLORITO

Vivienda No. 09

Propietario: Luis Carlos Marín

FACTORES DE VULNERABILIDAD FISICA

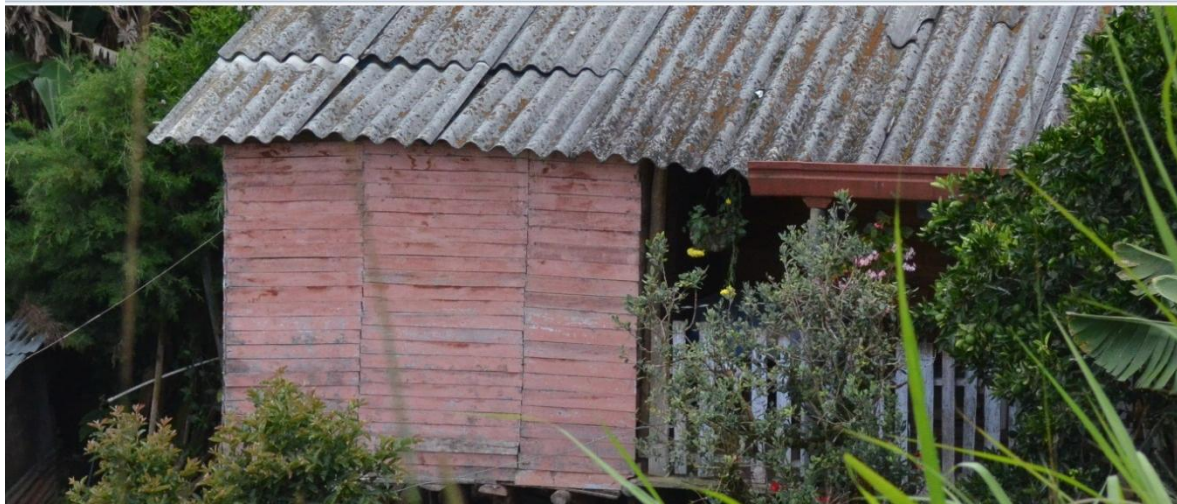
Fotografía: Santiago Rodríguez Restrepo
fachada frontal.
29/10/2012 – 11:27. a.m.

Paredes: Las paredes de la vivienda están construidas en tablillas de .02m de grosor, sin medida definida y pegadas con clavos a unas columnas de madera. Su calificación es mala pues se encuentra con grietas, inestabilidad y un método constructivo inadecuado

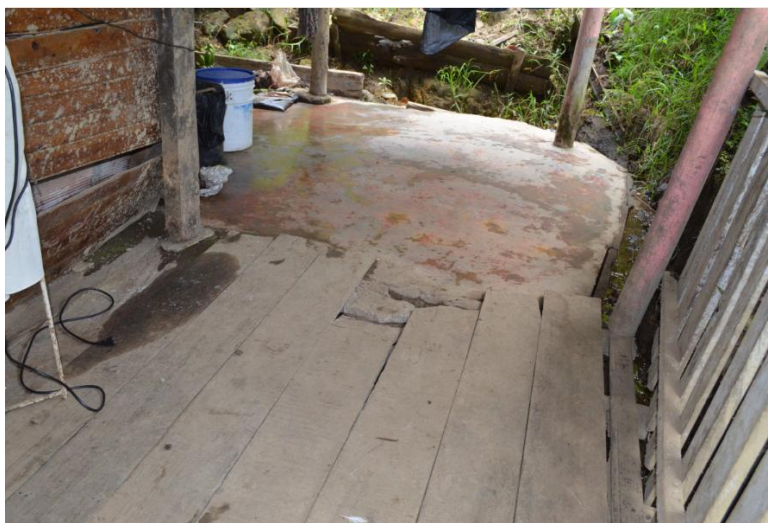
Fotografía: Santiago Rodríguez Restrepo
Pisos-1
29/10/2012 – 11:32 a.m.

Pisos: Está construido en madera al interior de la vivienda y una parte del corredor, la otra parte es una losa flotante (fotografía-pisos1); las condiciones de este son deficientes pues se encuentra mal soportado, con hundimientos, inestabilidad y desplazamiento.

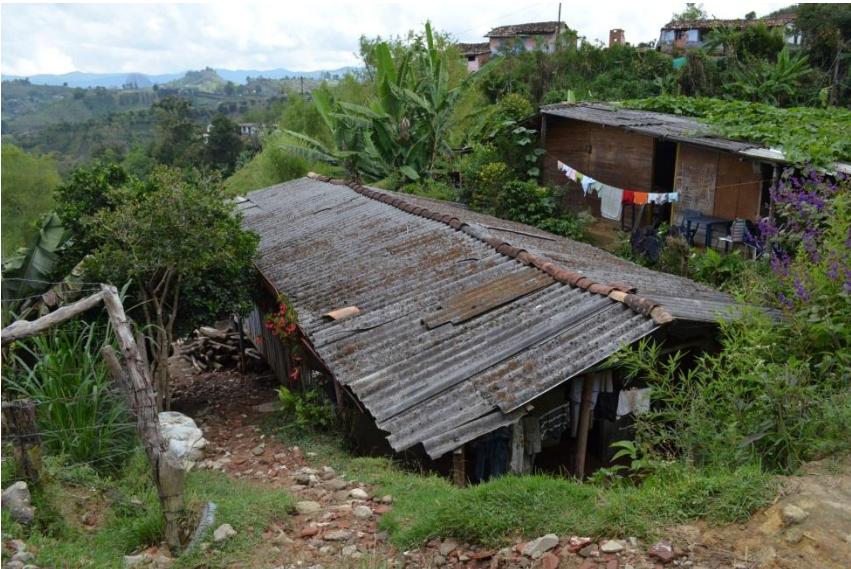
Fotografía: Santiago Rodríguez Restrepo
Techos-1.
29/10/2012 – 11:38 a.m.

Techos: Está hecho de teja de asbesto cemento y teja de barro, soportado por cerchas de madera y un caballete en mala condición, tiene 2 bajantes y una canaleta para dos pendientes del 25%. Las condiciones de este techo son malas pues encuentra con goteras, tejas quebradas y cerchas en mala condición (fotografía de cerchas-3).

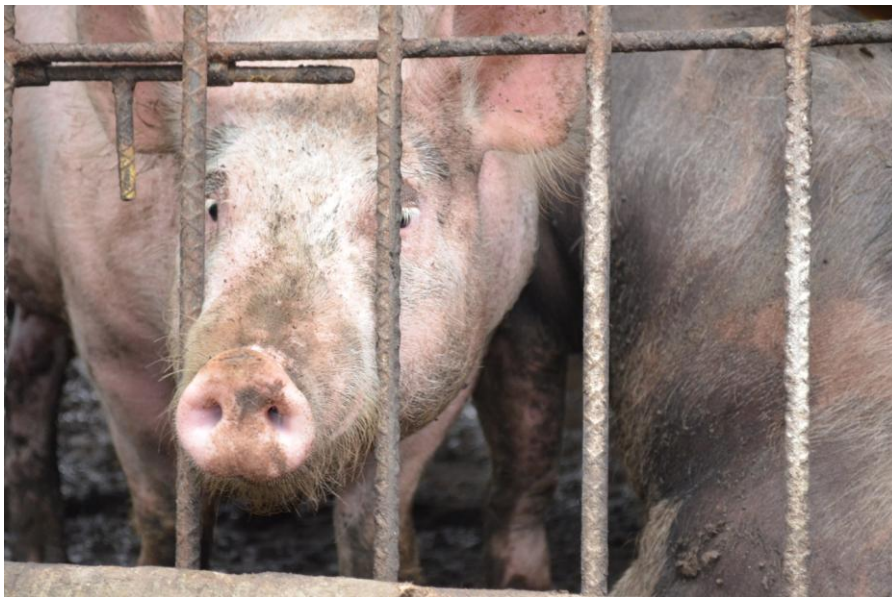
Fotografía: Santiago Rodríguez Restrepo
Animales-1.
29/10/2012 – 11:49 a.m.

Provenientes de actividades agrícolas informales (gallinas, cerdos, vacas).fotografía animales-1

Condiciones higiénicas: En general son malas, internas y externas; hay contaminación en el aire proveniente de los animales (basuras, aguas residuales, excremento). Además de disponer en gran parte de los residuos sólidos en el suelo en corrientes de agua y las otras son quemadas cerca a la vivienda.
