IX SEMINARIO

EVALUACIÓN DE LA VULNERABILIDAD FÍSICA ANTE AVENIDAS TORRENCIALES. CASO DE ESTUDIO: CABECERA URBANA DEL MUNICIPIO DE SALGAR (ANTIOQUIA)

Proyecto de Investigación
Evaluación de la vulnerabilidad
en la zona inundable de la
cabecera urbana del municipio
de Salgar, Antioquia

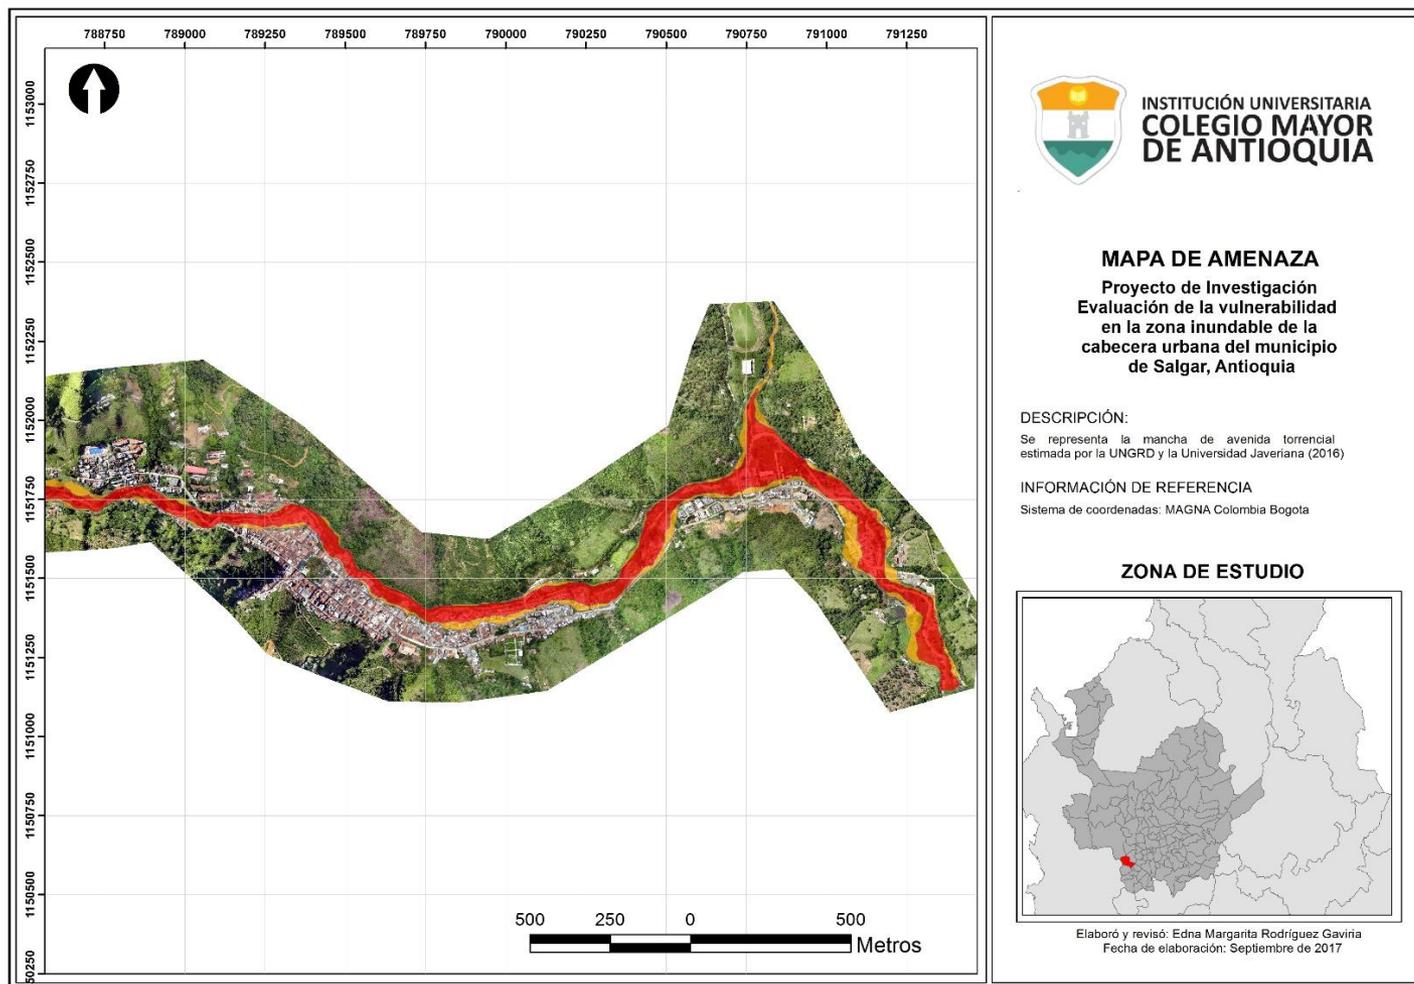
Contextualización (Amenaza)

La información sobre la amenaza proviene del estudio “Consultoría de estudios y diseño para la implementación del sistema de alerta temprana por avenidas torrenciales en la microcuenca de la quebrada La Liboriana, Quebrada La Clara y Río Barroso del Municipio de Salgar, Antioquia (UNGRD & Universidad Javeriana, 2016)

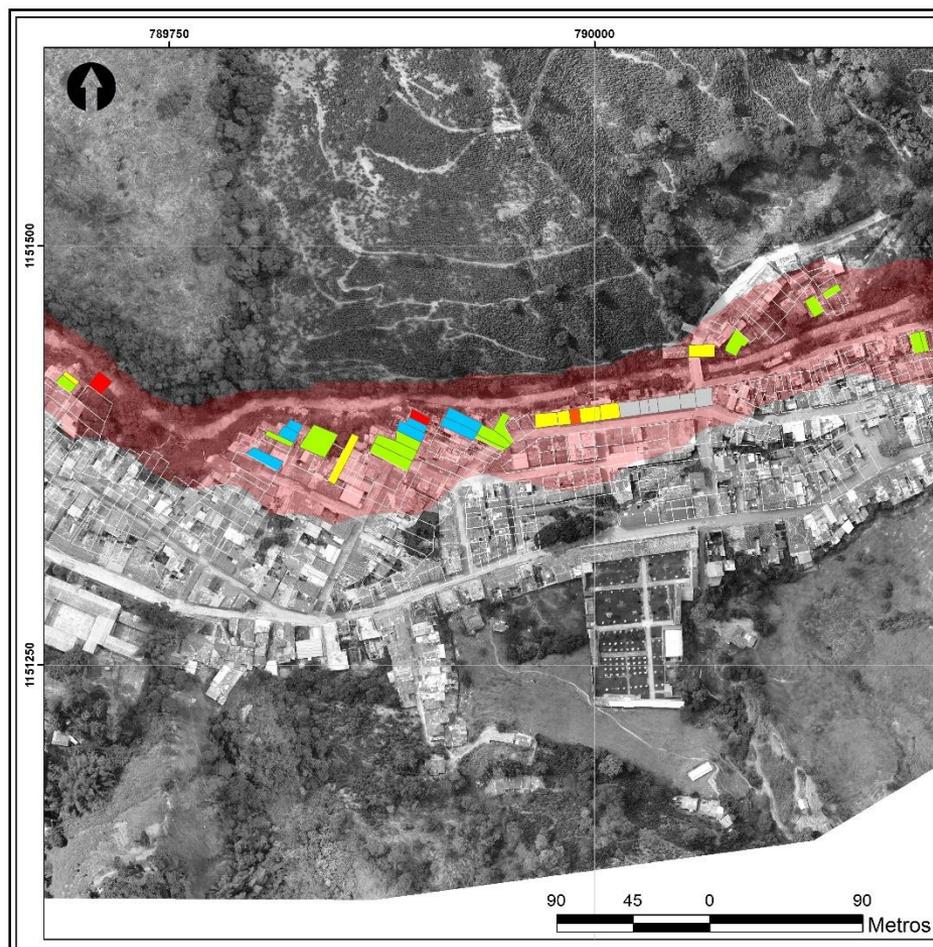
EVALUACIÓN DE DAÑOS

Se representa la clasificación de daños en los predios de la cabecera urbana

Clasificación daños

- Algun daño estructural
- Algunos sedimentos
- Algún daño estructural
- Colapso
- Daños estructurales mayores
- Sin daño
- Sin daño (En peligro)

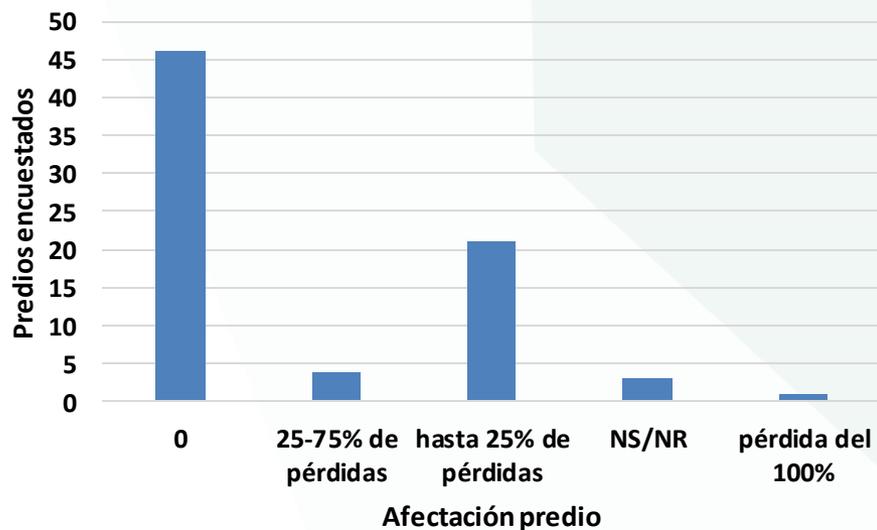
Afectación de la vivienda

Se analizó la información recopilada en campo a través del análisis de frecuencias.
