# MEMORIAS SEMANA DE LA FACULTAD DE ARQUITECTURA E INGENIERÍA

# **DIAGNÓSTICO DE ACCESIBILIDAD URBANÍSTICA PARA PERSONAS CON MOVILIDAD REDUCIDA EN UN TRAMO DE LA AVENIDA 80, COMPRENDIDO ENTRE LA ESTACIÓN FLORESTA DEL METRO Y LA I.U. COLEGIO MAYOR DE ANTIOQUIA.**

SEMILLERO DE INVESTIGACIÓN DE  
ARQUITECTURA E INGENIERÍA (SIARI)

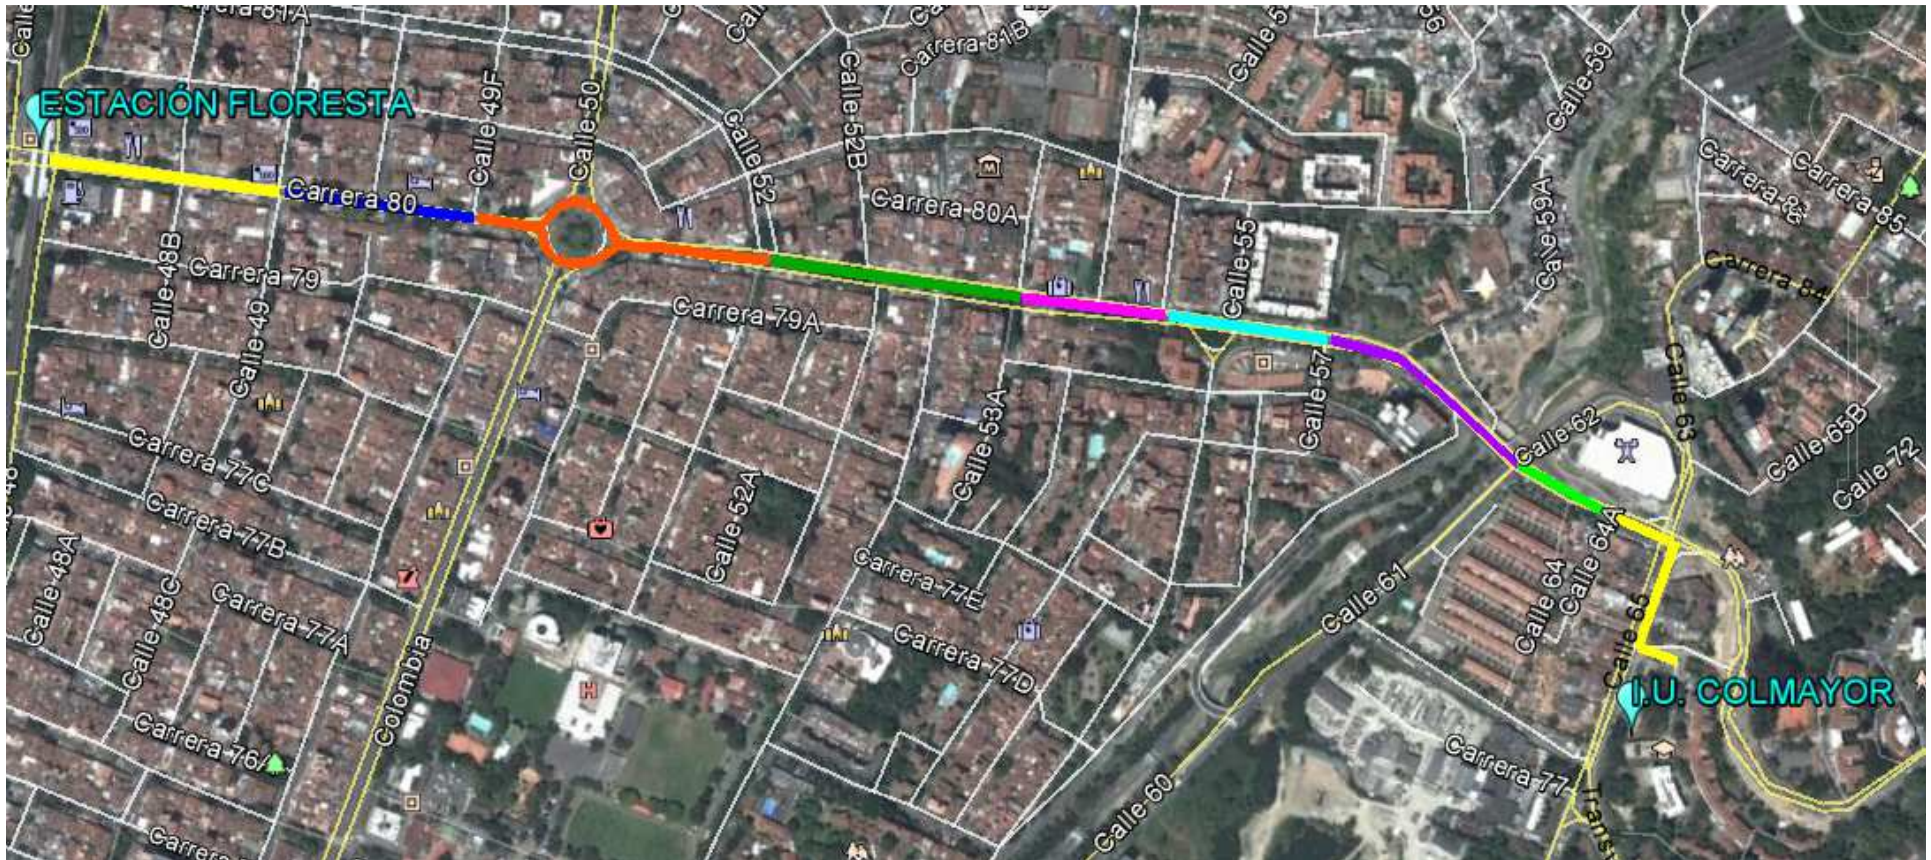
## DELIMITACIÓN ESPACIAL

1900m divididos en 9 sub-tramos de estudio

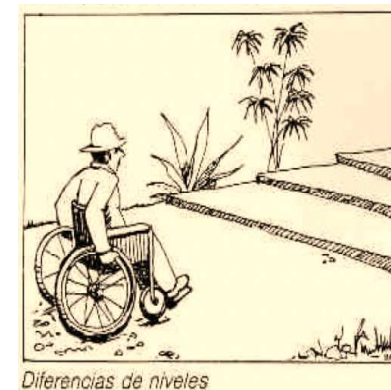
*Diferencias de niveles*

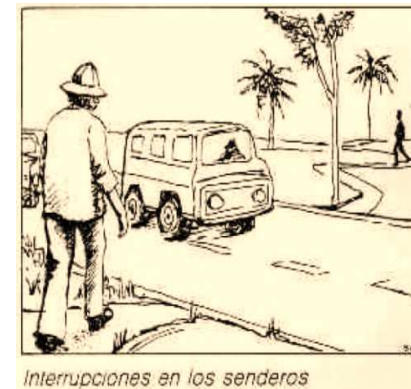
Algunos vehículos se interponen en la franja libre de paso en andenes, que en muchos tramos es utilizada como zona de parqueo.

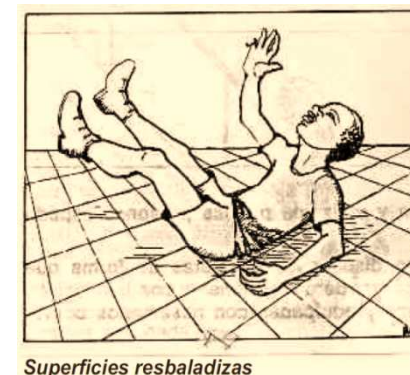
Superficies que no cuentan con pisos antideslizantes, por lo cual se convierte en un riesgo inminente transitar por allí especialmente en días lluviosos.

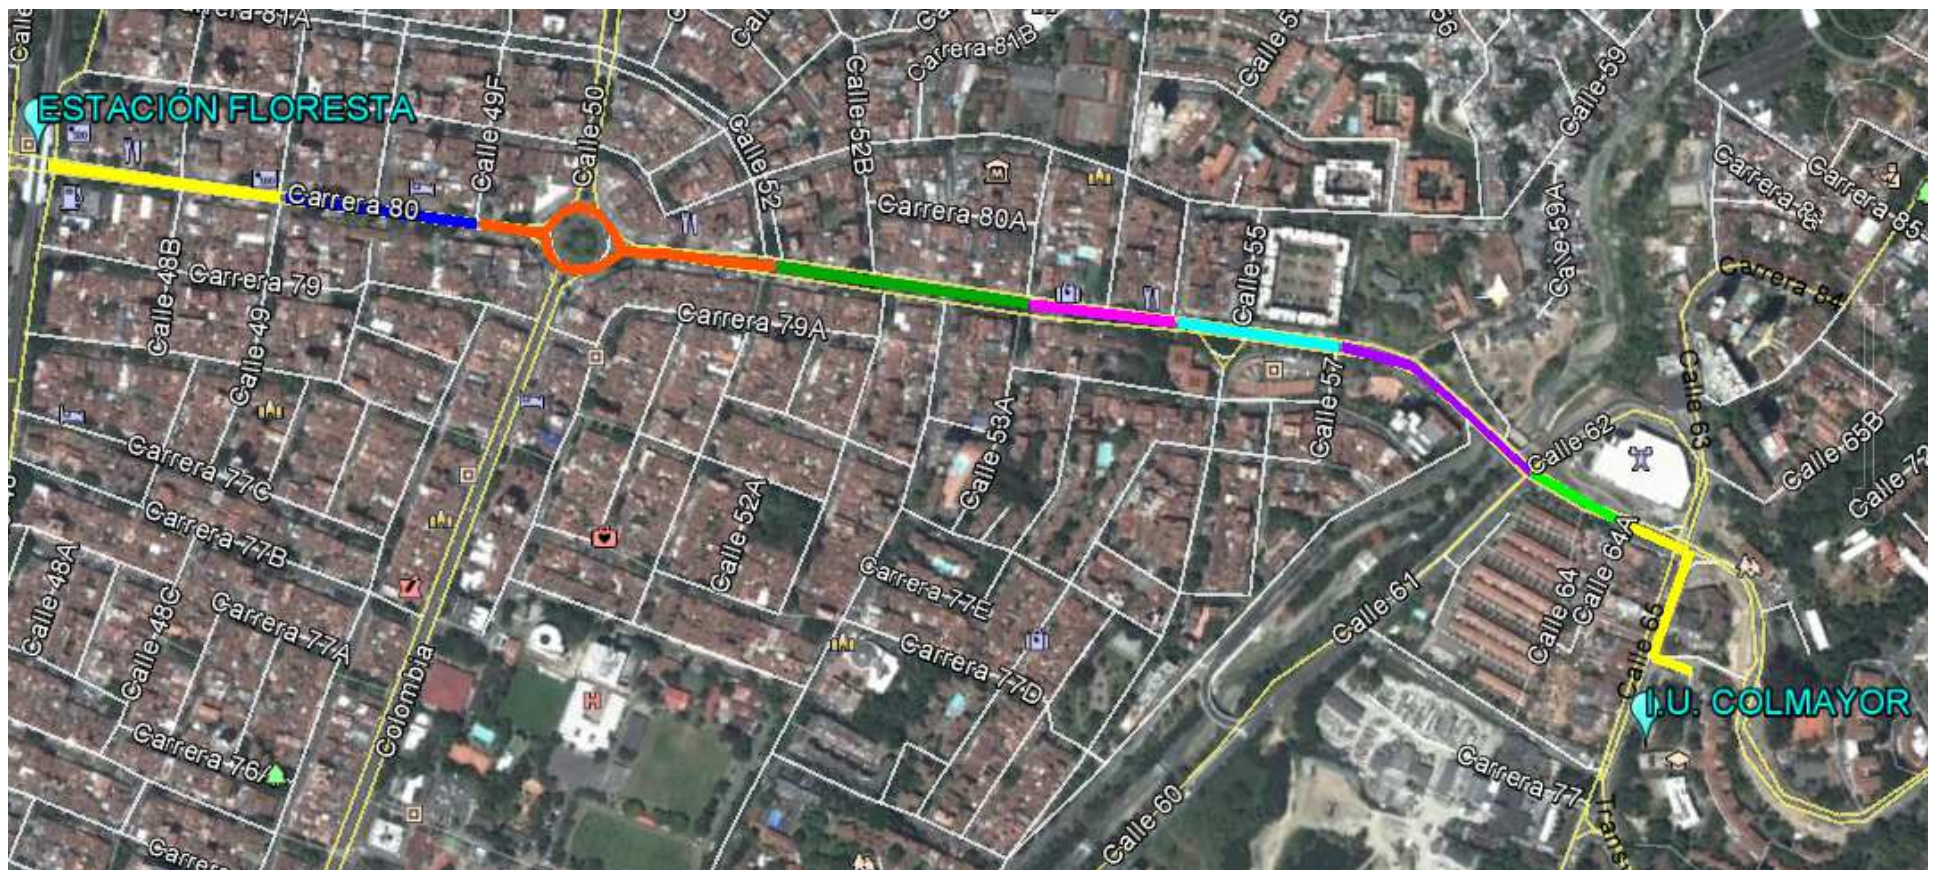
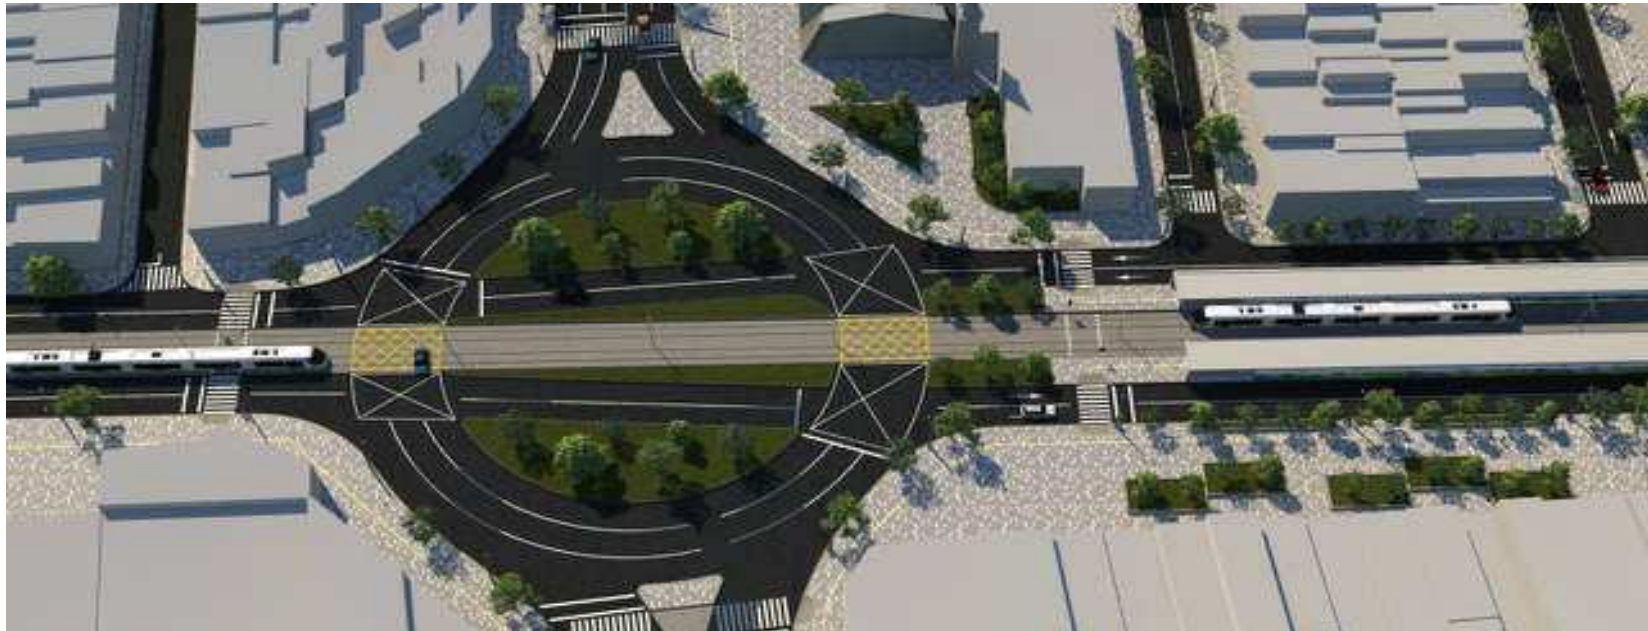
## 2. PUNTOS CRITICOS:

SUBTRAMO 3 (Entre calle 49F y cll 52)

SUBTRAMO 9 (Entre cll 64ª y el cruce de la Cra. 78 con cll 65

Se espera que a futuro con la construcción del proyectado “Tranvía de la 80”, la avenida se convierta en un lugar donde todas las personas puedan transitar libremente, un corredor para la gente, donde puedas caminar o ir en bicicleta, que todo lo que necesites lo encuentres cerca, una avenida en la que podamos disfrutar de mas espacio publico, donde privilegie el interés común y la legalidad.
