**INSTITUCIÓN UNIVERSITARIA
COLEGIO MAYOR
DE ANTIOQUIA**

MEMORIAS SEMANA DE LA FACULTAD DE ARQUITECTURA E INGENIERÍA

Resultados de la investigación Evaluación del estado físico y descripción pictórica de 10 Murales del maestro Ramón Vásquez en edificios públicos de la ciudad en Medellín.

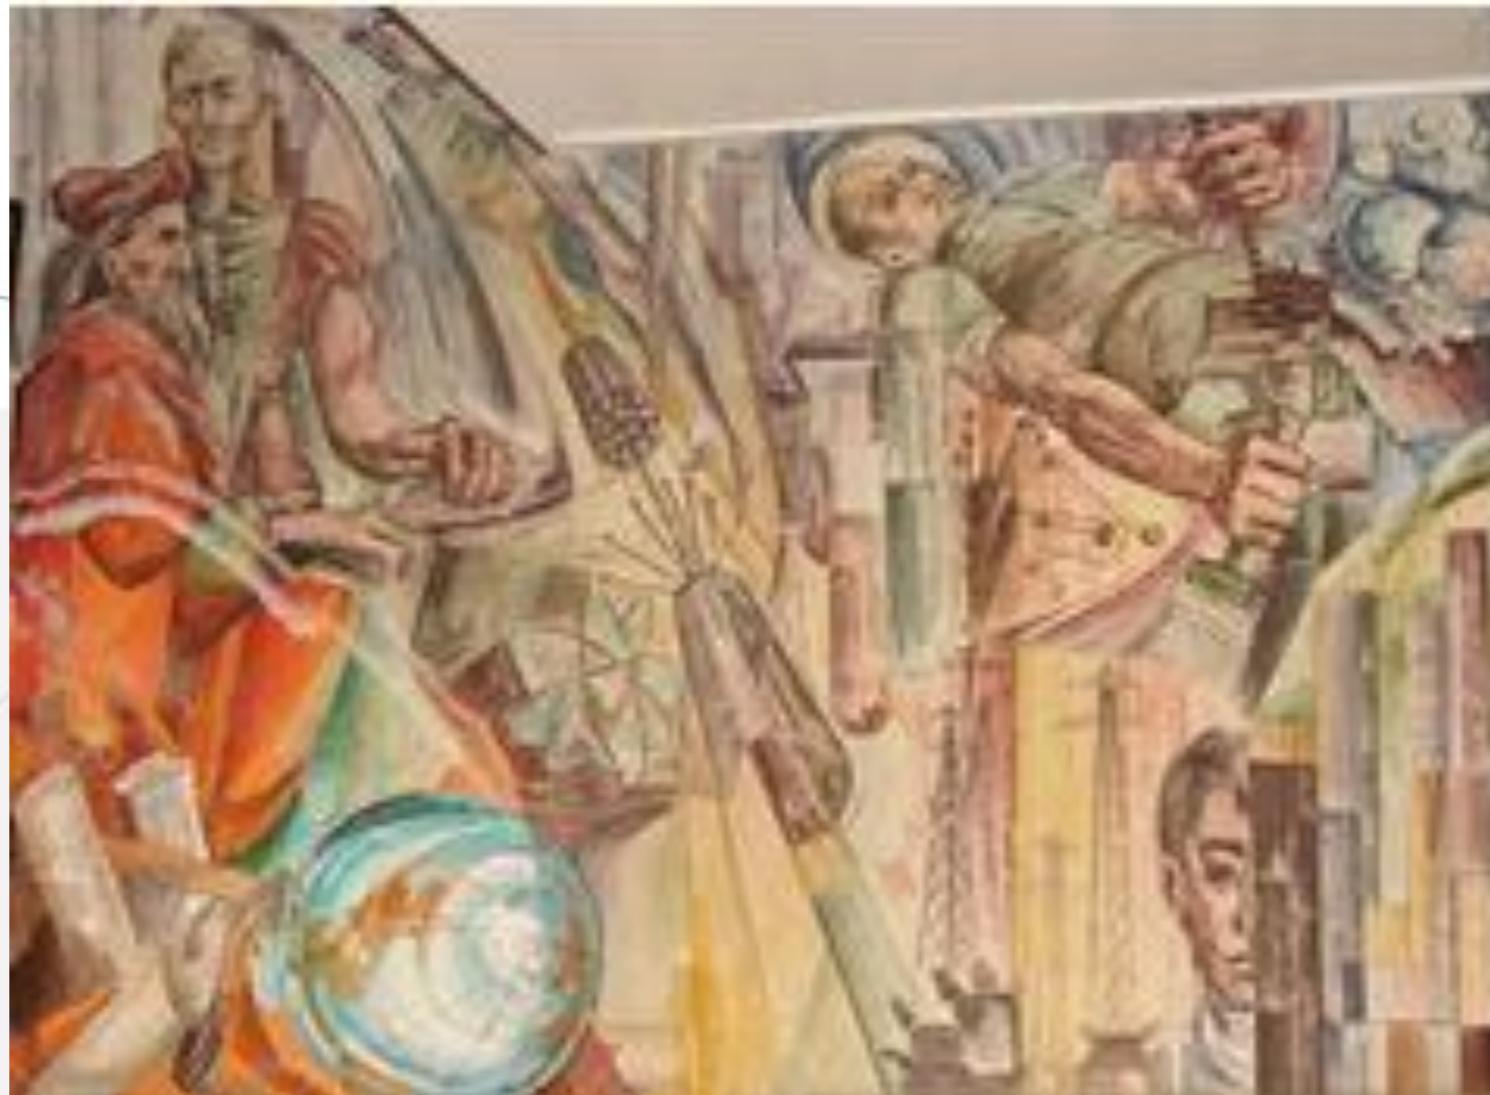
Mural Ciencia y Libertad, Universidad de Medellín.

EVALUACIÓN DEL ESTADO FÍSICO Y DESCRIPCIÓN PICTÓRICA DE 10 MURALES DEL MAESTRO RAMÓN VÁSQUEZ A. EN EDIFICIOS PÚBLICOS EN LA CIUDAD DE MEDELLÍN			
REGISTRO:	CODIGO:	TIPO:	FECHA DE VISITA:
M0910	V12-M1	Mural	09/10/2014
TITULO:		AUTOR:	
Ciencia y Libertad		Vásquez Arroyave, Ramón	
MATERIAL:		ESTADO DE CONSERVACIÓN:	
Muro enlucido de yeso, Varias capas de cal, Pigmentos minerales disueltos en agua destilada		Bueno	
		Regular X	
		Malo	
UBICACIÓN:		DIMENSIONES	
Edificio	U. De Medellín, Foro Federico Estrada	Altura	2,06 m
Dirección	Carrera. 87 N° 30 - 65 Bloque 15	Ancho	3,09m
Municipio	Medellín, Antioquia	Profundidad	NA
		Area	6,36 m2
		ESTILO O TECNICA:	
		Mural al fresco	
		ESCUELA :	
		Figurativa	
FECHA DE ELABORACIÓN: 1969, Donado por el consejo de Medellín: Fuente periódico el Diario. Número 11 531, 24 páginas. Medellín sábado marzo 8 de 1969. Archivo personal del maestro.			
FOTOGRAFIA		FOTOGRAFO: JHONY PEREZ

DESCRIPCIÓN			
I			
MURAL AL FRESCO "CIENCIA Y LIBERTAD"			
El mural al fresco ubicado en el Foro Federico Estrada de la Universidad de Medellín, se presenta seccionado en tres partes, gracias a dos elementos verticales o columnas que lo dividen en dos áreas iguales o similares en los extremos, en el centro se encuentra la mayor superficie pictórica de toda la composición.			
Fotografía: Mural al fresco Ciencia y Libertad. Pintura mural al fresco.

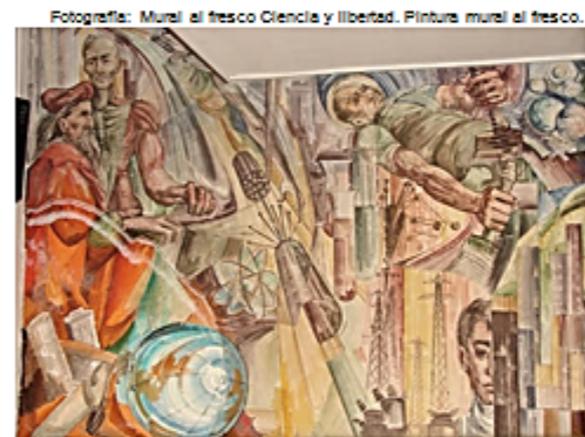
PRIMERA SECCIÓN

El mural al fresco se presenta en tres secciones, siendo la primera y la última similares o iguales en superficie (área) y la del centro de mayor área. En la primera sección aparecen 5 figuras humanas masculinas y se observa de izquierda a derecha, un globo terráqueo y papeles enrollados en primer plano. El segundo plano lo comanda un personaje de perfil en posición sedente que lleva una boina puesta en la cabeza, de cabello abundante, barba larga y mirada adusta. Su mano derecha apoyada sobre la parte superior de un libro. Detrás de este personaje, en tercer plano se ubica otro personaje de frente y aparentemente con el torso desnudo y con su mano izquierda apoyada sobre la parte superior de un libro. De cabeza escasa de cabello y con profundas entradas laterales, de expresión seria. Una figura humana fugada, parte de una forma estrellada configurada por cuatro elipses y se ubica entre los dos personajes descritos. En un plano anterior a la figura estrellada aparece un objeto de forma cilíndrica llevando en su parte superior siete rayos coronados, cada uno por una esfera y alineado con estos se lanza al vacío otro cilindro compacto formado por 17 elementos longitudinales que semejan un bloque de dinamita. Hacia la derecha sigue en primer plano, imágenes de cuatro torres de energía y diagonalmente a la izquierda sobre éstas, se encuentra un trío de tubos de ensayo en posición escalonada y a su derecha en un campo triangular, se encuentra una imagen compuesta por trazos rectos, cada uno con una esfera en un extremo. Hacia la derecha de las torres aparece medio rostro de un hombre filado con elementos verticales que semejan edificios de una ciudad. Por encima del conjunto descrito en un segundo plano, se encuentra en forma diagonal ascendente hacia la izquierda, un hombre acostado sosteniendo entre

sus manos un elemento tubular flexible semejante a una manguera metálica articulada. Culmina esta sección un grupo de cinco esferas de diferentes tamaños en el extremo superior derecho. Parece la representación de planetas en el espacio.

Los trazos de las pinceladas a manera de fuga, dan la sensación de perspectiva y espacialidad. Se direccionan desde los primeros planos con las figuras del tercer personaje en la parte superior izquierda y las formas cilíndricas. De igual manera, el personaje acostado en la parte superior derecha junto con el objeto curvo entre sus manos, figura la perspectiva.

El mayor peso y equilibrio se percibe en el conjunto de figuras que aparecen en el extremo izquierdo de esta primera sección del mural. Cosa similar sucede con el extremo superior derecho.

- **Dibujo y Línea**
Los trazos lineales son simples y la línea definida.
- **Contorno**
Son bien delineados lo que hace el reconocimiento de cada figura del mural.
- **Personajes**
La representación de los cinco personajes ubicados en los diversos planos, dan una lectura específica al tema tratado.
- **Color**
El color rojo de la vestimenta del personaje que da entrada a la lectura de la composición, direcciona al espectador hacia el centro de esta sección primera, donde el color amarillo resplandece resaltando la escena que soporta, junto con los colores naranjas.
Existe armonía de contraste entre estos colores cálidos y los demás en tonos ocres y azules.

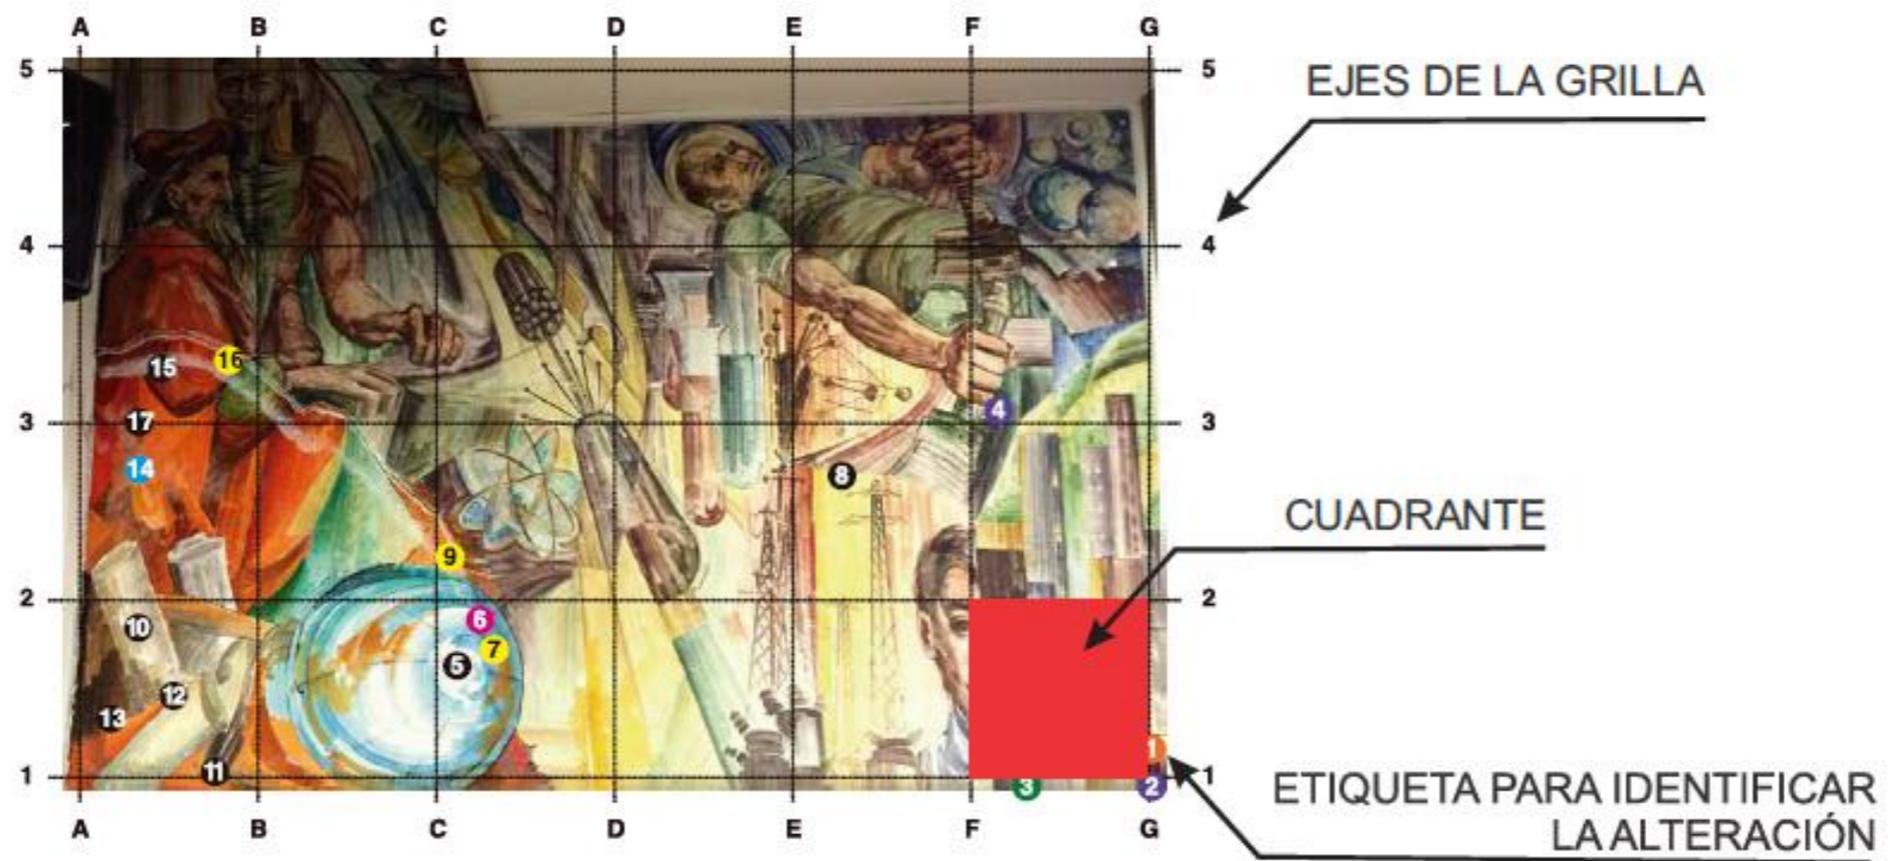
Mural Ciencia y Libertad, Universidad de Medellín

Las alteraciones físicas presentes en cada mural fueron ubicadas a través de una retícula trazada sobre la fotografía del mural, con una distribución de ejes en dirección vertical y horizontal con equidistancia de 500 mm.

Las alteraciones se clasificaron en cada uno de los murales, como muestra la siguiente tabla.
