# MEMORIAS SEMANA DE LA FACULTAD DE ARQUITECTURA E INGENIERÍA

# Principales falencias de la interventoría técnica y administrativa en proyectos de vivienda de interés social VIS, en el Municipio de Medellín, año 2013 a 2014

William Adolfo Henao  
Alexander Castañeda Múnera  
Abril 13 de 2014

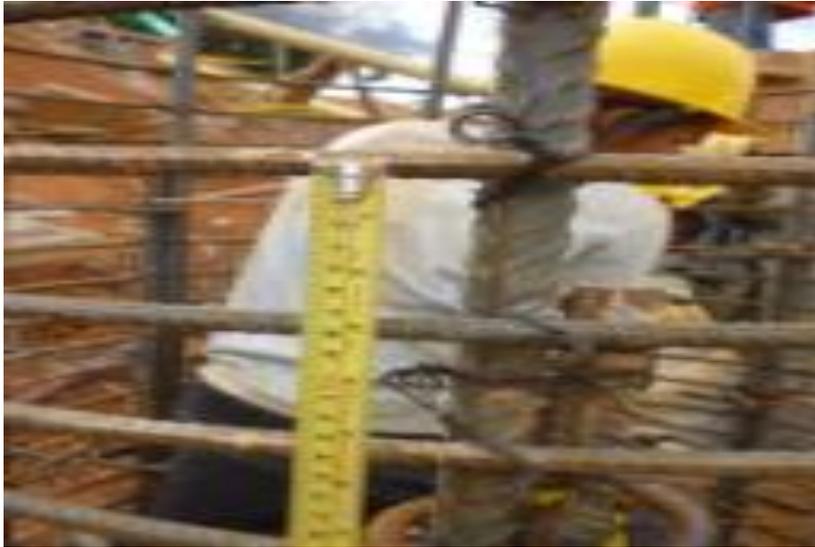
Verificación armado de acero

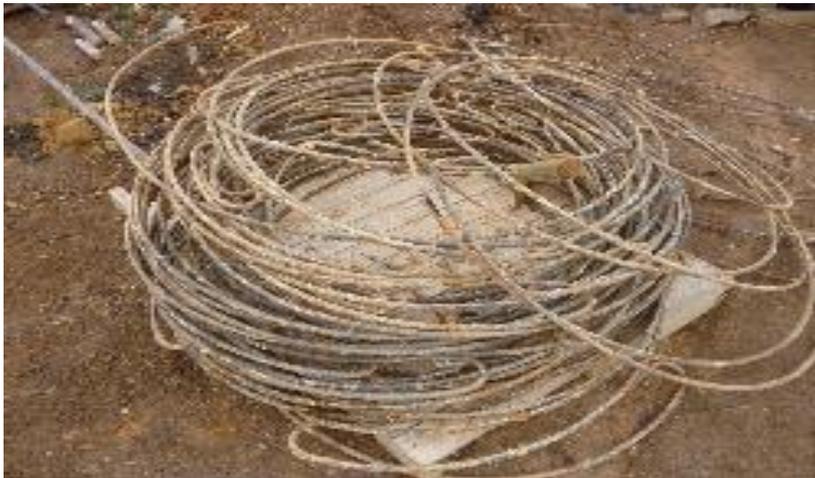
**Acero:** Continúan pendientes los resultados de ensayos adelantados por la obra Celeste, se encontró almacenado en malas condiciones y muy contaminado

Acero mal acopiado y  
contaminado
