# MEMORIAS SEMANA DE LA FACULTAD DE ARQUITECTURA E INGENIERÍA

2a Muestra de producciones académicas e investigativas de los programas de  
Construcciones Civiles, Ingeniería Ambiental, Arquitectura y Tecnología en  
Delineantes de Arquitectura e Ingeniería  
5 al 8 de Noviembre de 2013

**TÍTULO:** Revisión normativa de los elementos arquitectónicos y de señalización para personas con movilidad reducida en la Institución Universitaria Colegio Mayor de Antioquía.

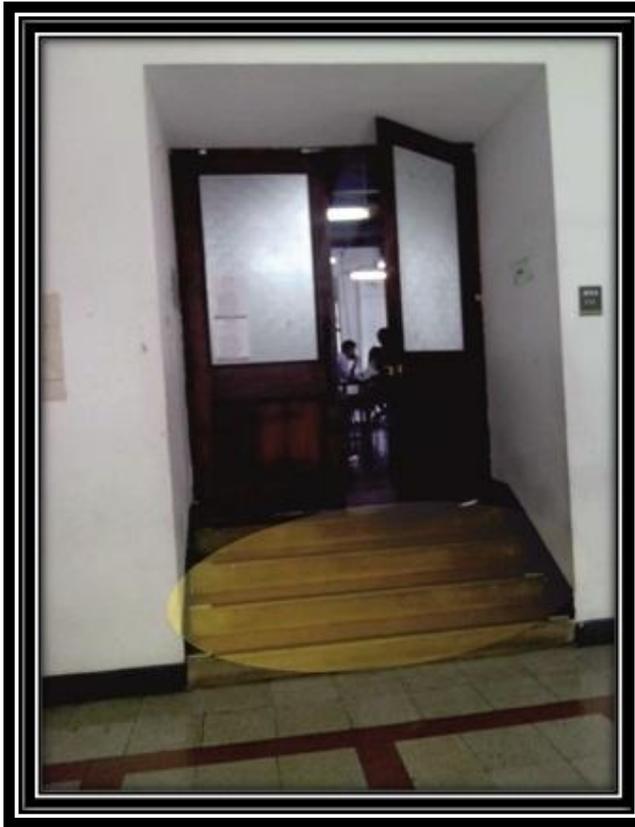
Foto 1

Bloque A- aula 244

Aula de dibujo con ingreso escalonado sin rampa ni pasamanos reglamentarios

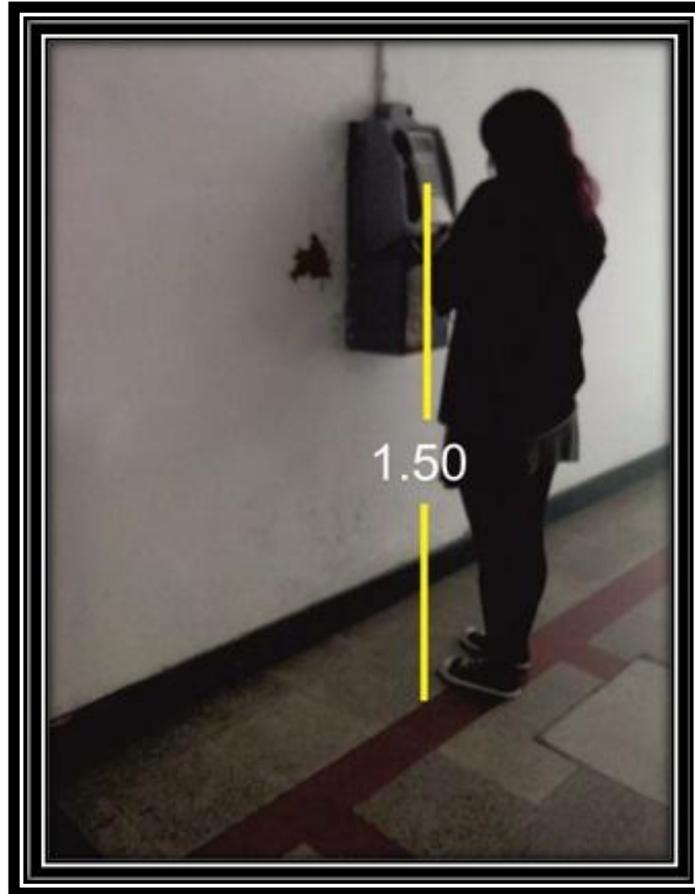
Foto 8

Bloque A, circulaciones  
segundo piso

En su totalidad los teléfonos de la Institución tienen el Teclado por encima de 1.00m reglamentario, no hay ningún teléfono adecuado para personas con movilidad reducida

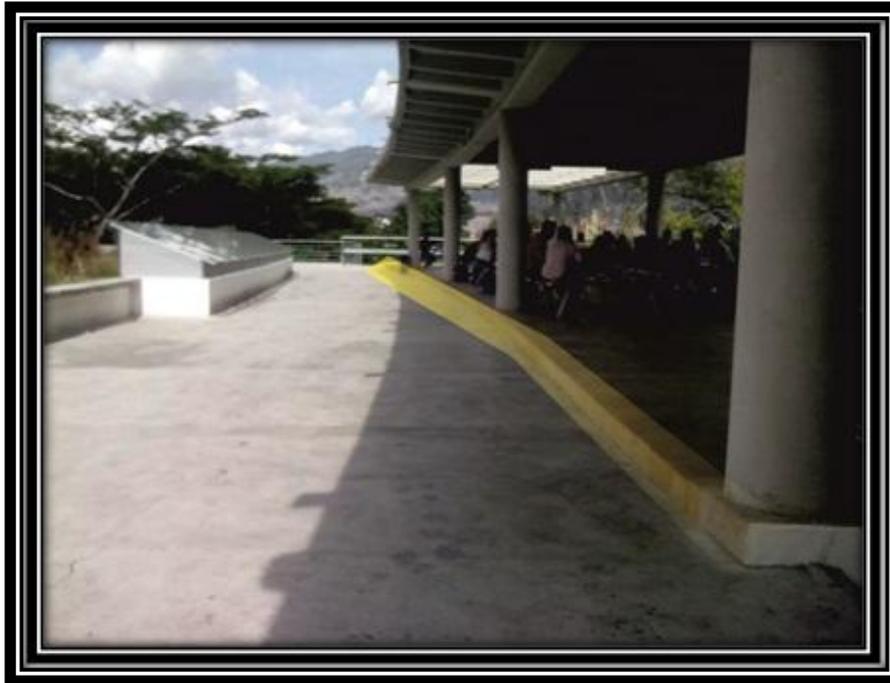
Foto 18

Terraza 4 nivel bloque  
C

Escalón sin una rampa  
para personas con  
movilidad reducida.

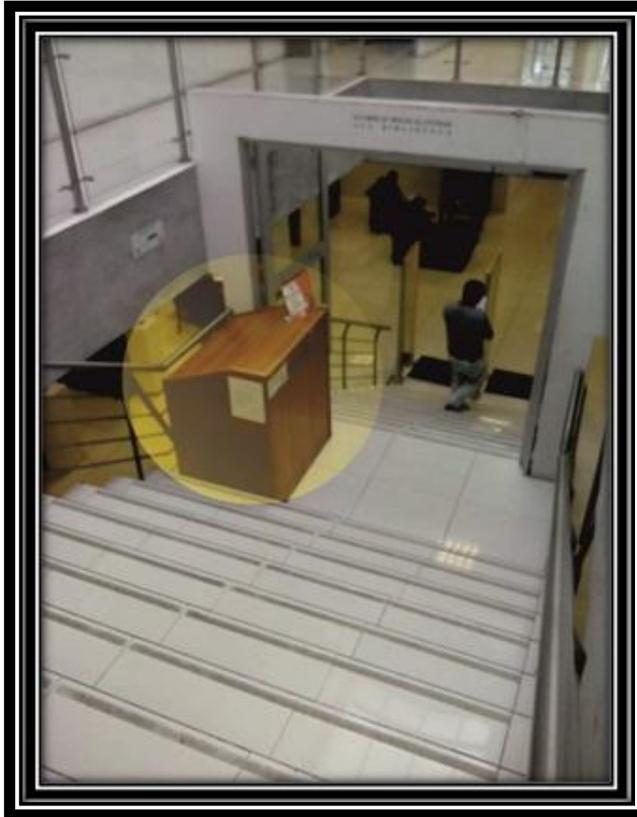
Foto 16

Biblioteca

Pisos inadecuados por su poca adherencia, hace falta un pasamanos central, obstáculos para la circulación

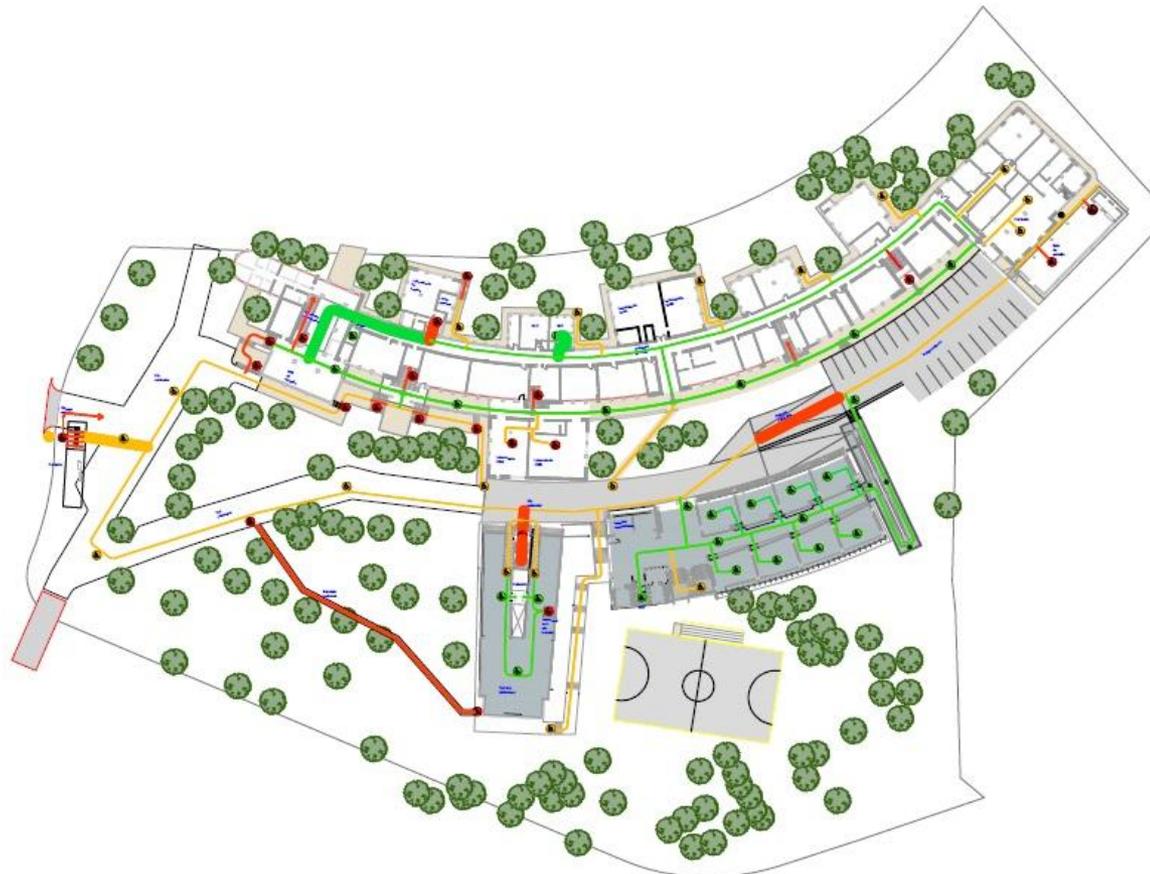
Planos en formato CAD y PDF de los bloques A,C y Biblioteca con cada respectiva planta. Cada plano contiene un itinerario para Personas con movilidad reducida, cada color indica el estado físico y de señalización:

Accesible
-

Accesible con algunas deficiencias normativas
-

Inaccesible
