CARACTERIZACIÓN DE LA MICROBIOTA FÚNGICA PRESENTE EN EL AGUA CONSUMIBLE DE LOS SERVICIOS HIDROSANITARIOS DE LA INSTITUCIÓN UNIVERSITARIA COLEGIO MAYOR DE ANTIOQUIA

FACULTAD DE ARQUITECTURA E INGENIERÍA

INSTITUCIÓN UNIVERSITARIA COLEGIO MAYOR DE ANTIOQUIA

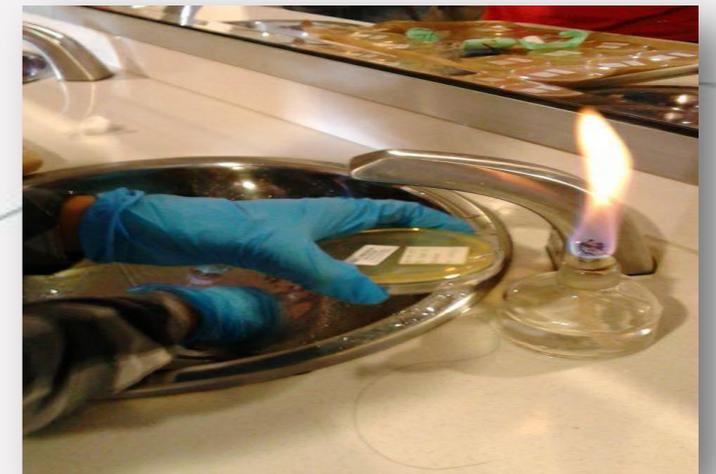
Las muestras de agua de los servicios hidrosanitarios de la Institución con ayuda de hisopos se tomaron muestras de los bordes de la celdillas, superficie del desagüe y superficie del lavamanos.

Las muestras de agua fueron sembradas en cajas de Petri con medio de cultivos PDA antibiotizado con técnicas de estría y agotamiento.

Las muestras se incubaron a temperatura ambiente $20^{\circ} \pm 2$ por 72 horas.

Se hicieron aislamientos hasta obtener cepas fúngicas axénicas

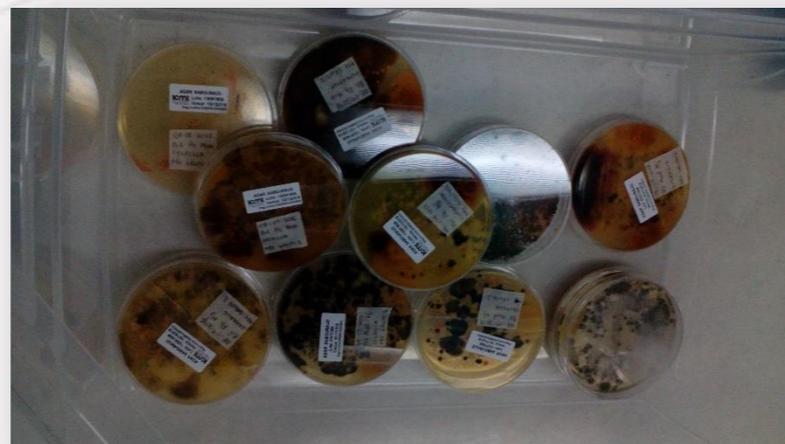
- En total se recolectó 12 morfotipos de las cuales se logró aislar 5 morfotipos fúngicos axénicos (Mohos) y adicionalmente se aislaron 4 morfotipos bacterianos.

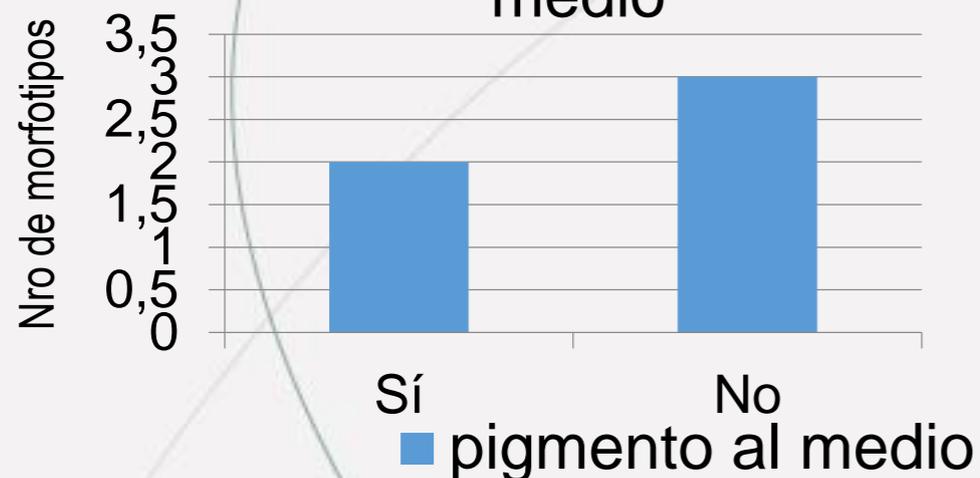
Parámetro macroscópico de los morfotipos fúngicos: Pigmento al medio

PARÁMETRO	
PIGMENTO AL MEDIO	Nro
Sí	2
No	3
