CARACTERIZACIÓN MICROBIOLÓGICA DE LA CALIDAD DEL AIRE DE LOS SERVICIOS HIDROSANITARIOS DE LA INSTITUCIÓN UNIVERSITARIA COLEGIO MAYOR DE ANTIOQUIA

Biología
Ingeniería Ambiental
Faculta de Arquitectura e Ingeniería
Institución Universitaria Colegio Mayor de Antioquia
2015

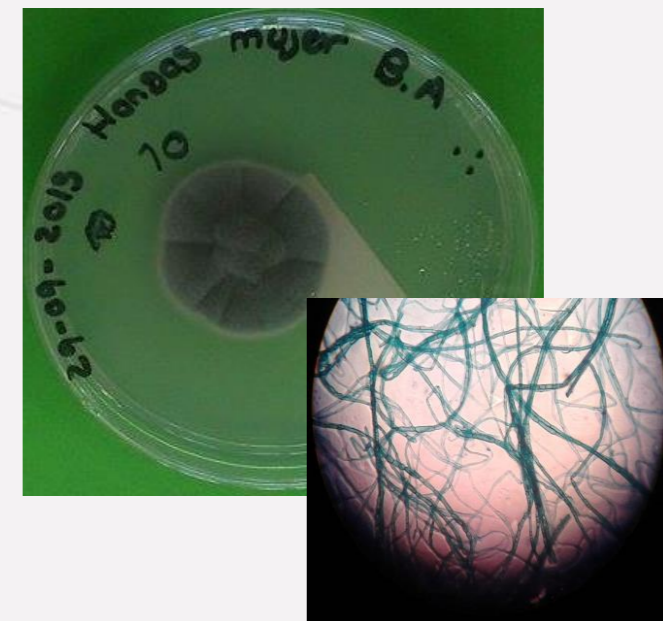
Anguillosporella sp Phylum :Ascomicetos

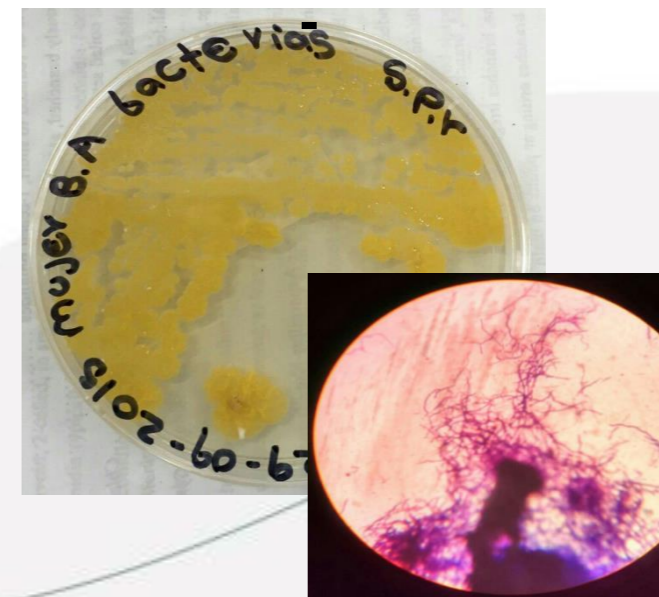
Actino bacteria Gram

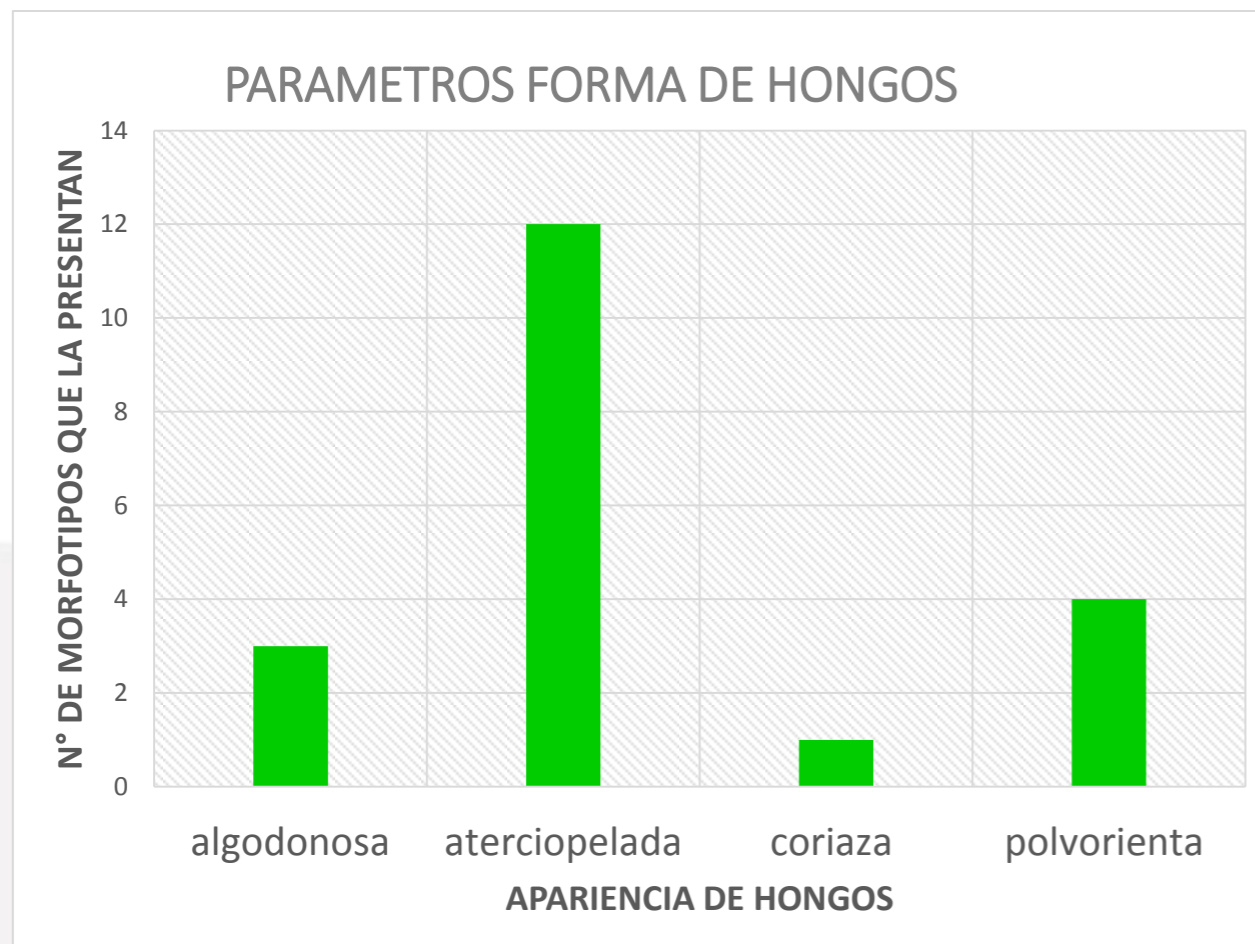
HONGOS

Etapa III: Verificación De las diferencias morfológicas entre las comunidades fúngicas y bacterianas del aire de los servicios hidrosanitarios de la Institución Universitaria del Colegio Mayor de Antioquia

1. Se aislaron 48 morfotipos de microorganismos presentes en el aire de los servicios hidrosanitarios de la Institución Universitaria Colegio Mayor de Antioquia.
2. Se caracterizaron macro y microscópicamente comunidades microbianas en el aire de los servicios hidrosanitarios la biblioteca « Teresa Santa María De Gonzales» y el primer piso del bloque académico.
3. Los resultados estadísticos de la presente investigación fueron estadísticamente significativos ya que se encontró una gran carga microbiana en las horas mas concurridas.

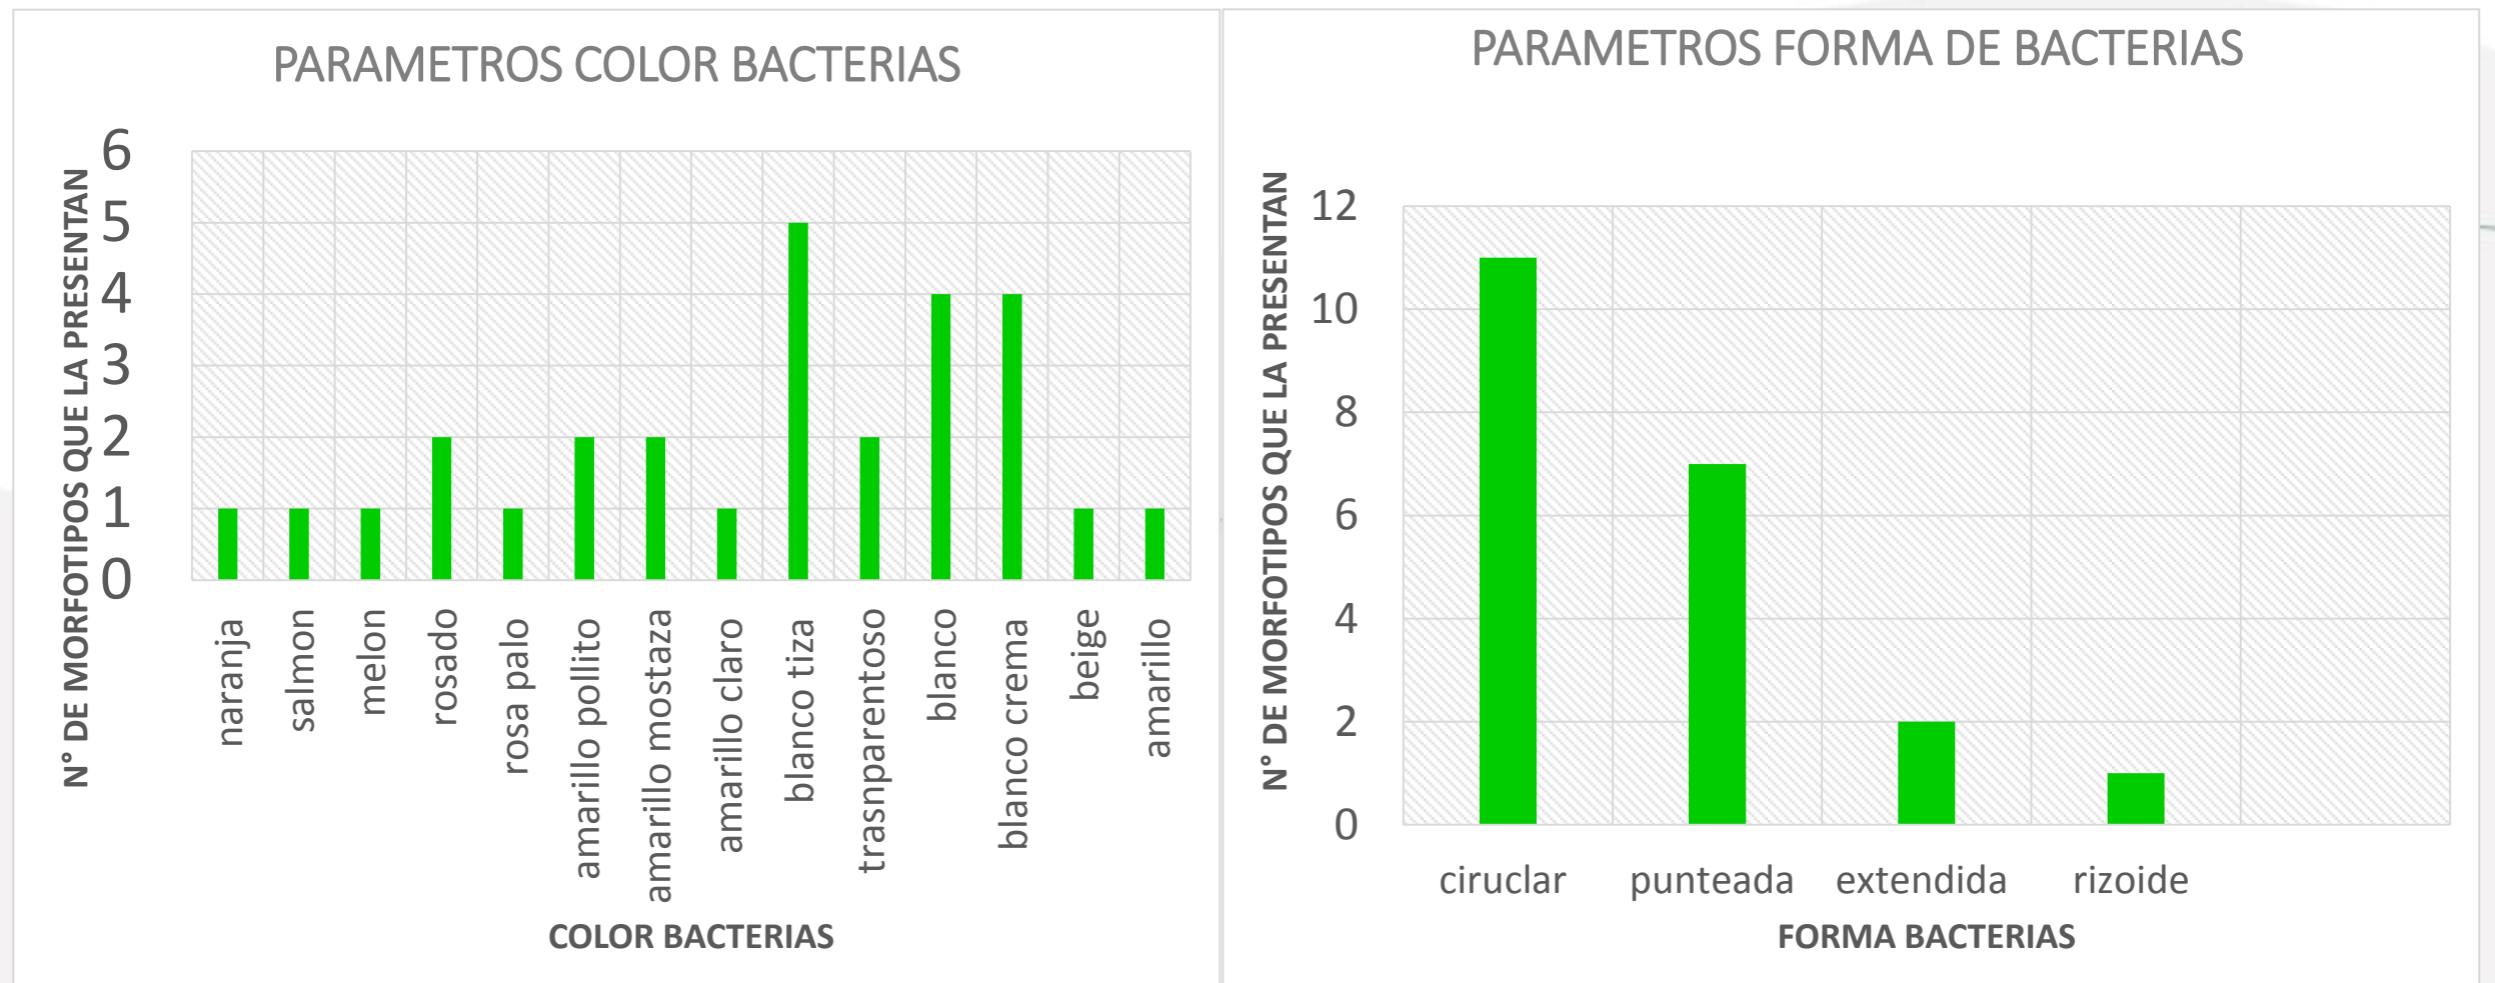
BACTERIAS

Etapa III: Verificación De las diferencias morfológicas entre las comunidades fúngicas y bacterianas del aire de los servicios hidrosanitarios de la Institución Universitaria del Colegio Mayor de Antioquia.
