MANCHA DE INUNDACIÓN
 PROPUESTA METODOLÓGICA PARA
 EVALUAR EL RIESGO DE INUNDACIONES
 SÚBITAS DE LA QUEBRADA LA
 TEQUENDAMITA

ANEXO 03

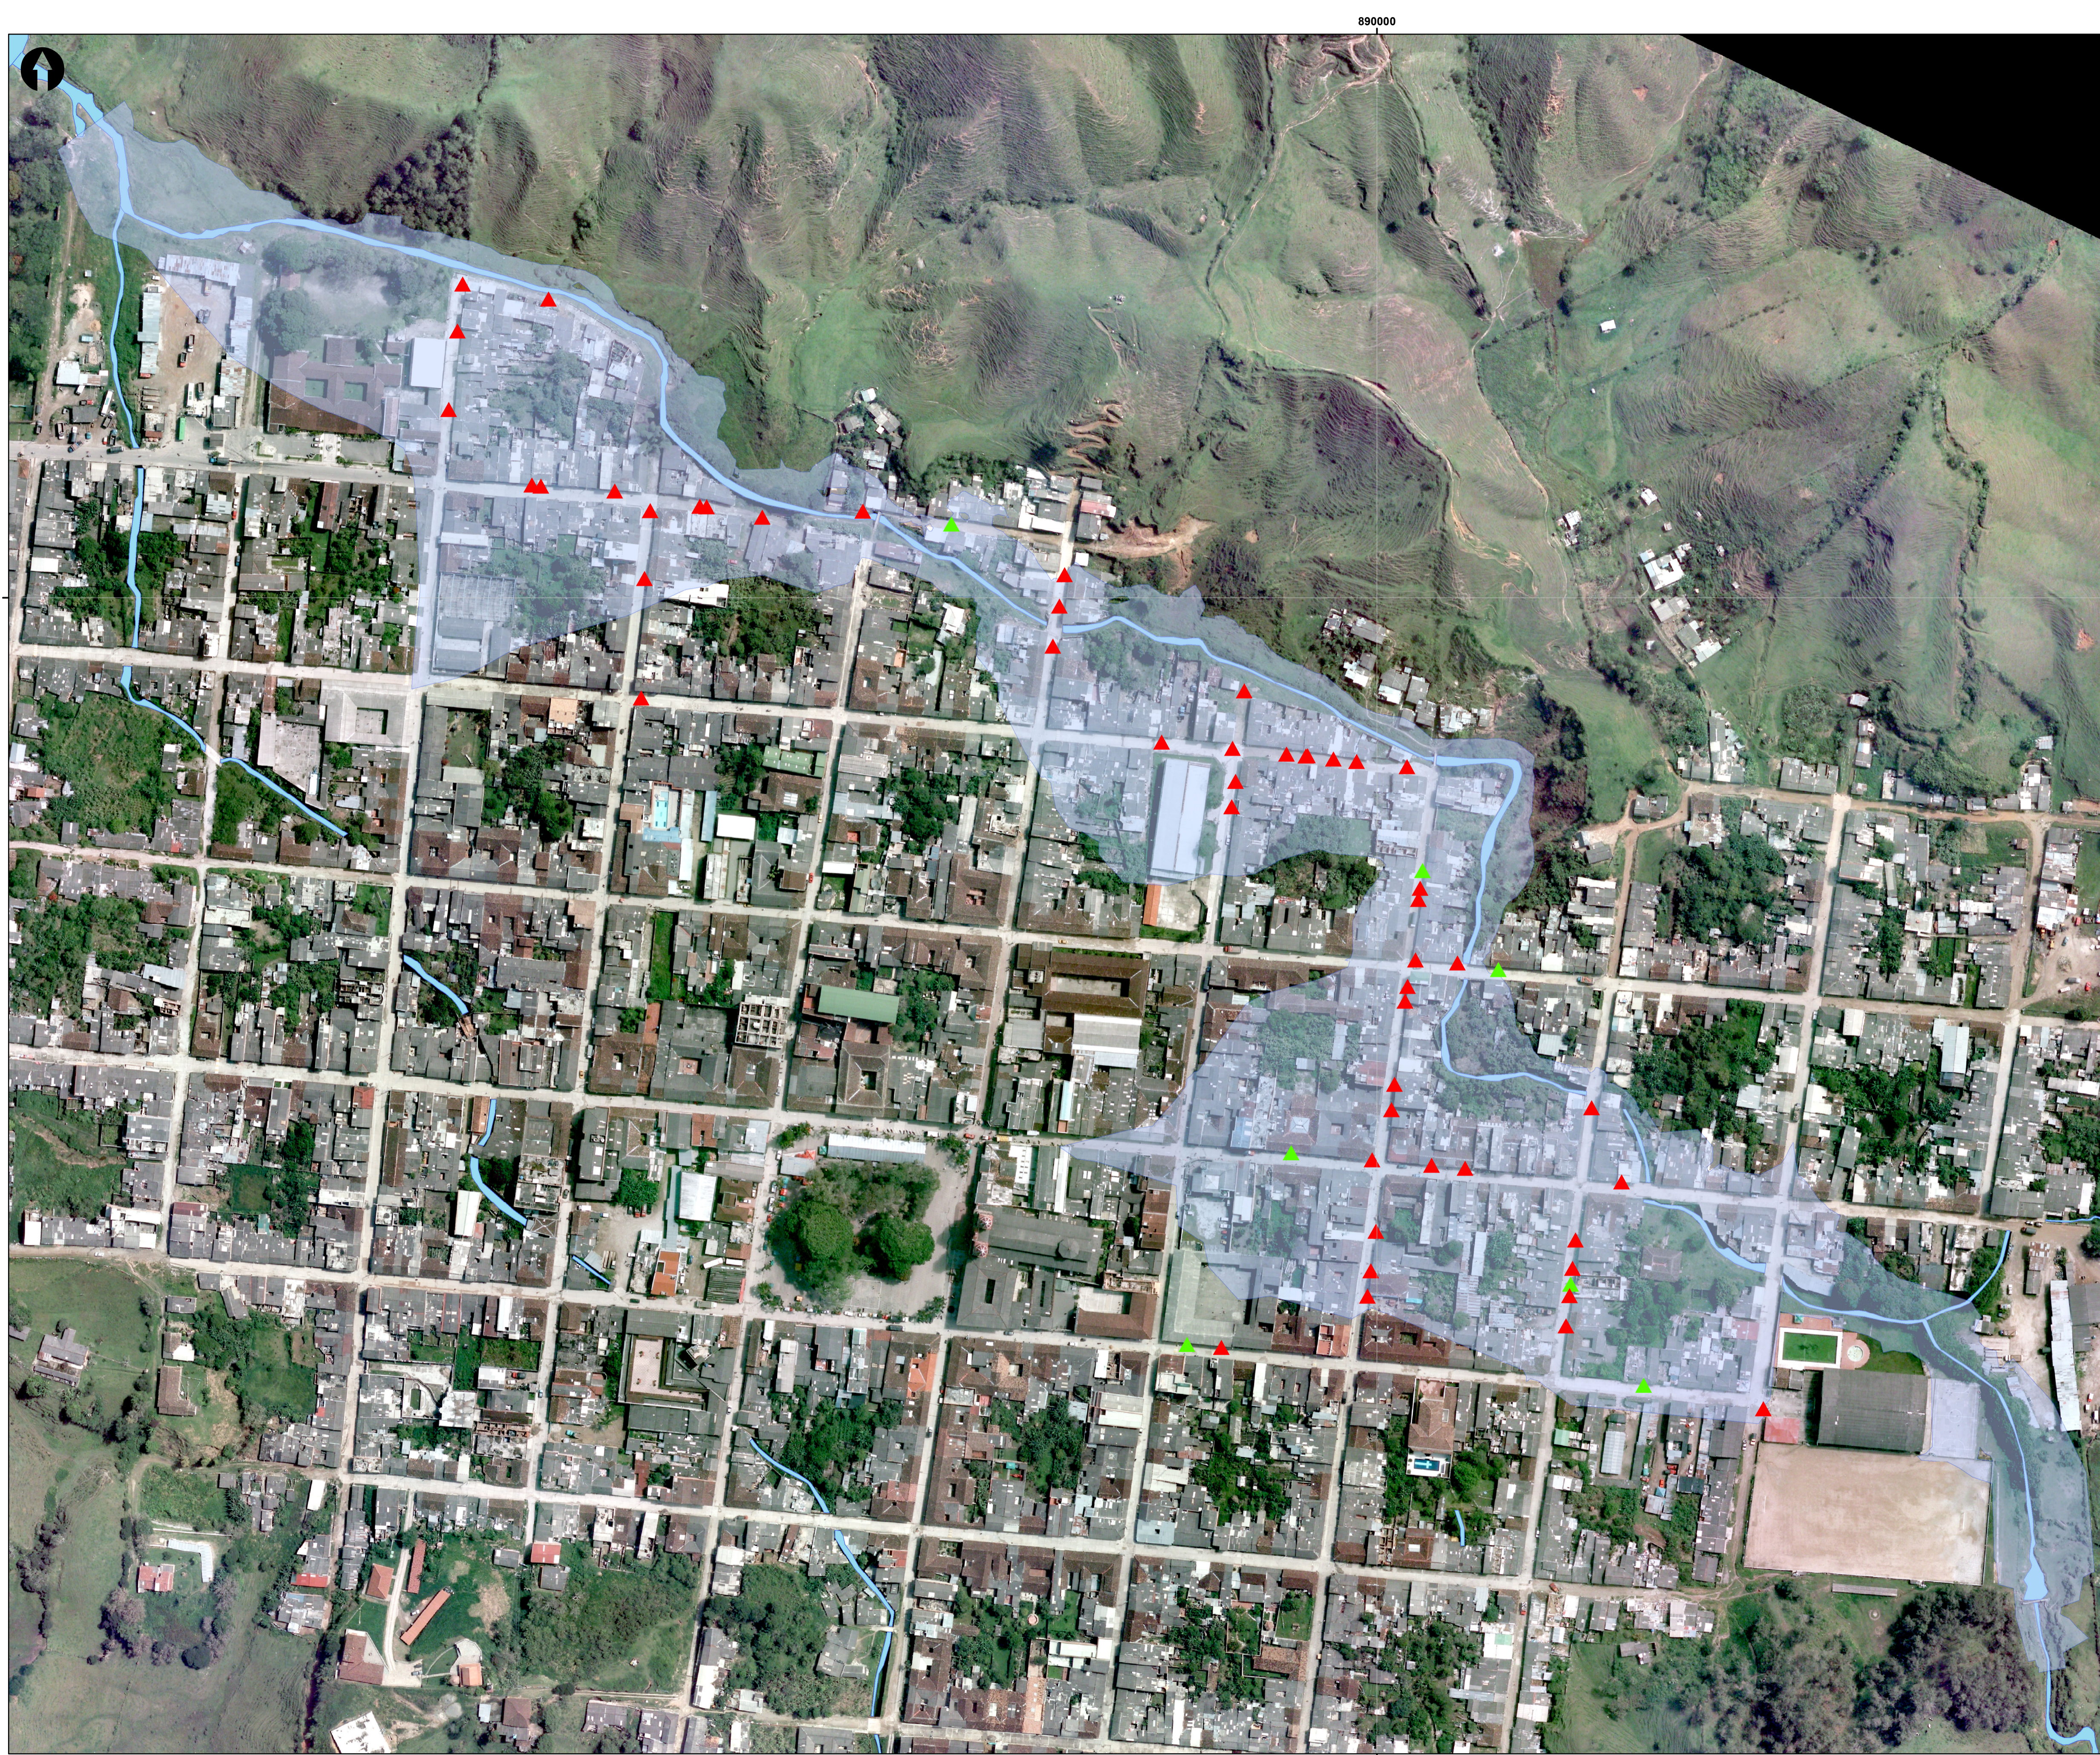
DESCRIPCIÓN:
 Mancha de inundación obtenidas para el periodo de retorno de 100 años para la quebrada La Tequendamita en el municipio de Amalfi.
