**Evaluación de la vulnerabilidad en la zona inundable de la cabecera urbana del municipio de  
Salgar (Antioquia)**

Informe académico de utilidad para la difusión de resultados al servicio de Autoridades y  
Comunidades

Grupo de Investigación Ambiente, Hábitat y Sostenibilidad

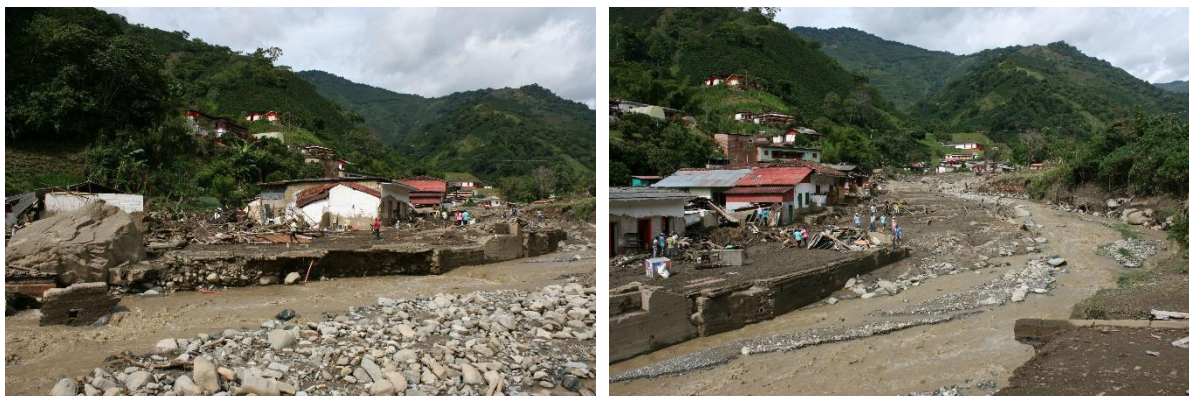
**Fotografía 1 y Fotografía 2.** Impactos de la avenida torrencial del 18 de mayo de 2015

La avenida torrencial del 18 de mayo del 2015 es la de mayor afectación al municipio en términos de pérdidas humanas, daños en la infraestructura y bienes materiales (ver **Fotografía 1** y **Fotografía 2**) (DAPARD, 2015). Esta avenida torrencial fue generada por una descarga de 160 mm de lluvia, sobre Cerro El Plateado (ubicado al noroccidente de la cabecera urbana del municipio), en poco menos de dos horas (NoticiasCaracol, 2015). Dato que concuerda con las estimaciones publicadas por el DAPARD(2015), según las mediciones de una estación pluviométrica de CORANTIOQUIA (ubicada en la zona urbana), confrontadas con las imágenes del radar SIATA de precipitación de esa noche, lo que también ocasionó deslizamientos en las altas pendientes de la microcuenca de la quebrada La Liboriana, que desemboca en el río Barroso (ver la **Figura 2**).

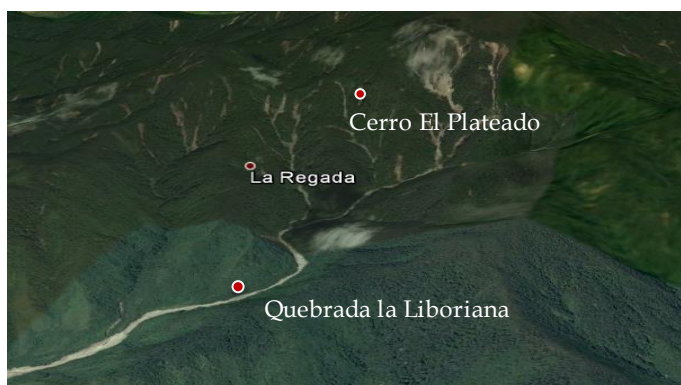
**Figura 2.** Deslizamientos ocurridos en las pendientes del Cerro El Plateado

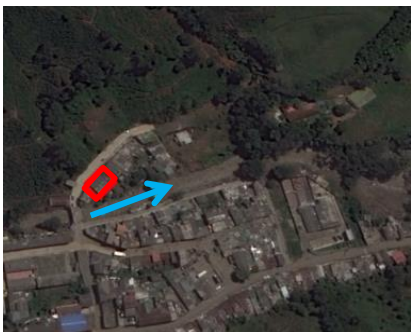
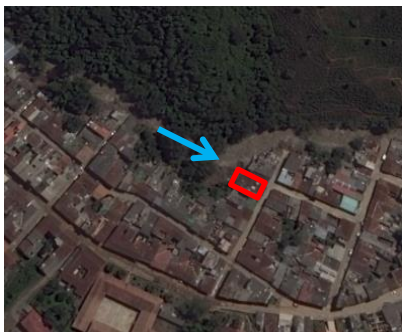
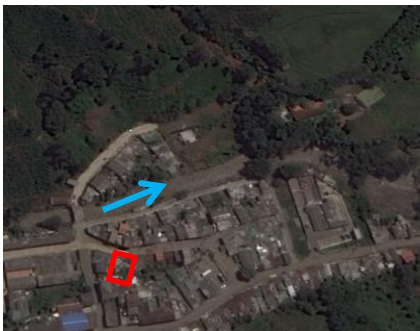
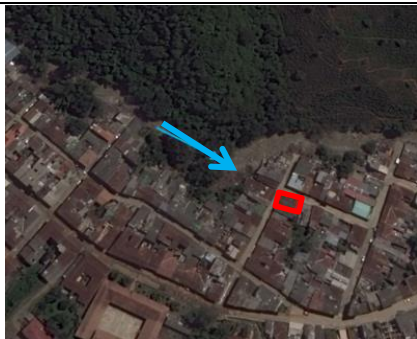
**Figura 4.** Variable ángulo de impacto

| ÁNGULO DE IMPACTO | | |
|---|---|---|
| Ángulo paralelo, predio a lo largo de la primera fila del drenaje | Ángulo oblicuo, predio a lo largo de la primera fila del drenaje | Ángulo perpendicular, predio a lo largo de la primera fila del drenaje |
| Ángulo paralelo, predio distantes del drenaje | Ángulo oblicuo, predio distantes del drenaje | Ángulo perpendicular, predio distantes del drenaje |

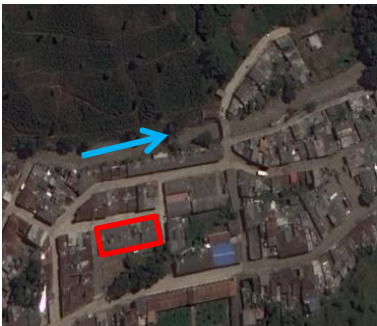
En la **Figura 4** se observan las diferentes posibilidades que se pueden presentar con imágenes tomadas en el municipio.

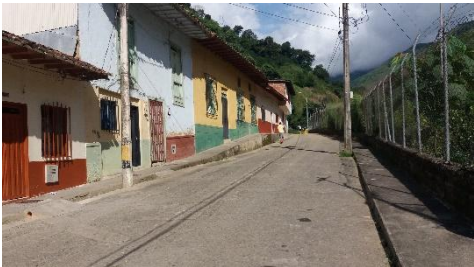
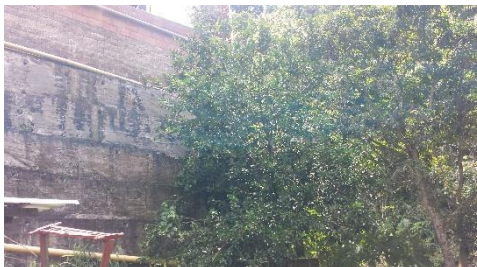
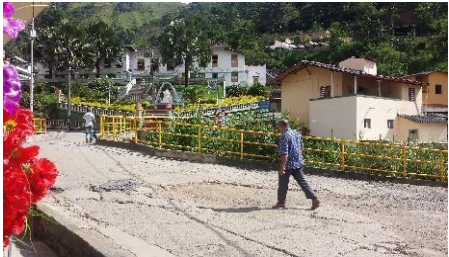
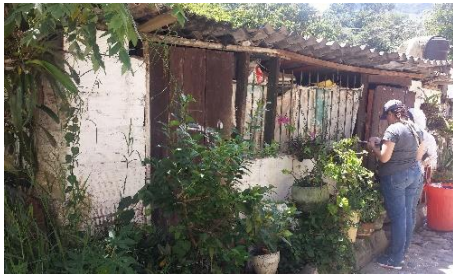
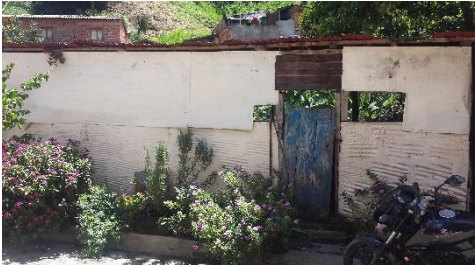
**Figura 5.** Variable elementos de protección

Exposición asociada a la presencia de elementos naturales como árboles y/o rocas o elementos artificiales como muros, otras edificaciones y/o cualquier objeto que amortigüe u obstaculice el paso de la avenida torrencial y le brinde **protección a la edificación**. Las posibilidades establecidas en esta investigación se pueden ver en la **Figura 5** y son:

1. Con presencia de elementos de protección para la vivienda en buen estado
2. Con presencia de elementos de protección para la vivienda en mal estado o con deficiencias técnicas
3. Sin presencia de elementos de protección para la vivienda

| ELEMENTOS DE PROTECCIÓN | | | |
|---|---|---|---|
| Árboles | Muro de protección | | Puente |
| Otra vivienda | Arenera | Establo | Pesebrera |

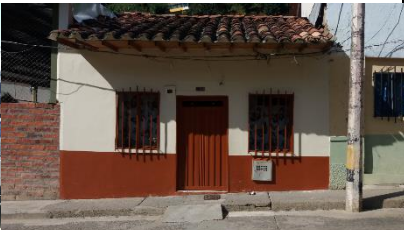
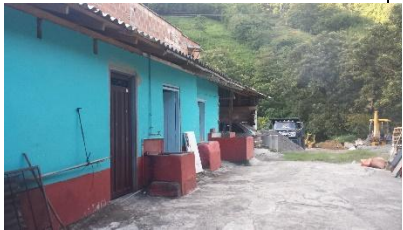
**Figura 6.** Variable tipología

| TIPOLOGÍA | | | | |
|---|---|---|---|---|
| (A - B) Edificaciones con reforzamiento | (C) Mampostería reforzada | (D) Estructuras con confinamiento deficiente | (E) Estructuras ligeras (Mampostería reforzada). | (F) Construcciones simples |

3. (D) Estructuras con confinamiento deficiente (mampostería no reforzada). Incluye construcciones en adobe, bahareque, madera, tapia pisada.
4. (E) Estructuras ligeras (Mampostería reforzada). Construidas con materiales tradicionales o de baja calidad incluye construcciones en adobe, bahareque, madera bruta, tapia pisada y las prefabricadas.

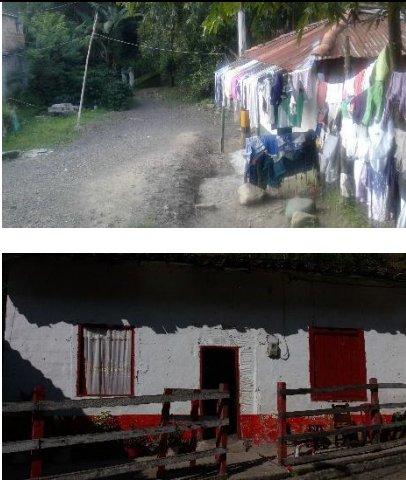
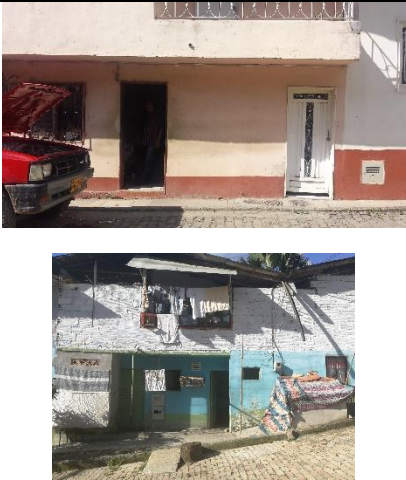
**Figura 7.** Variable altura de la edificación

| ALTURA DE LA EDIFICACIÓN / NÚMERO DE PISOS | | | |
|---|---|---|---|
| 1 piso | 2 pisos | 3 pisos | 4 pisos o más |

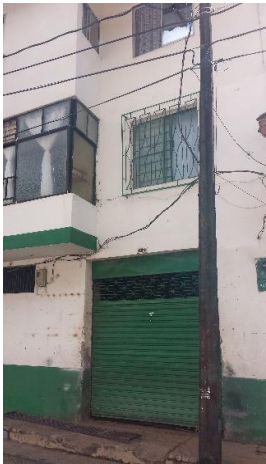
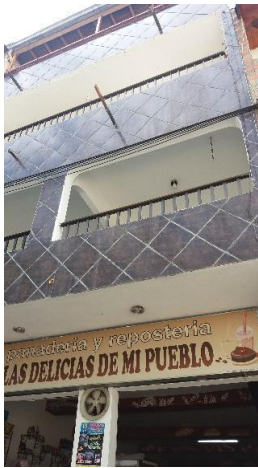
El **número de pisos o altura de la edificación** es la cantidad de pisos de la edificación, la cual determina la cercanía del piso al nivel del suelo (ver la **Figura 7**). Las opciones definidas son:

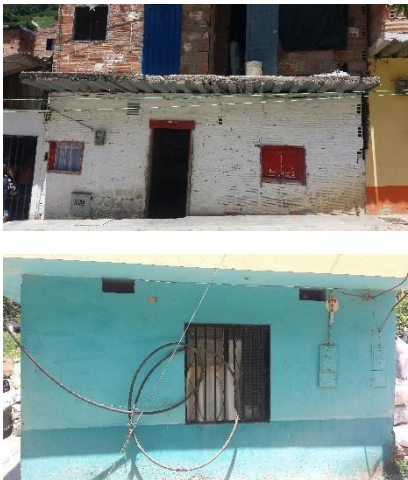
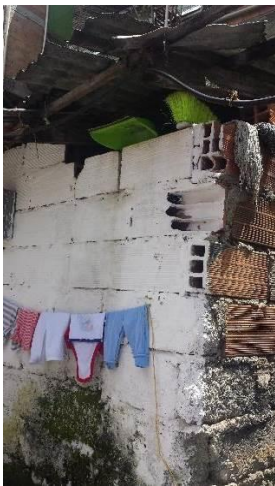
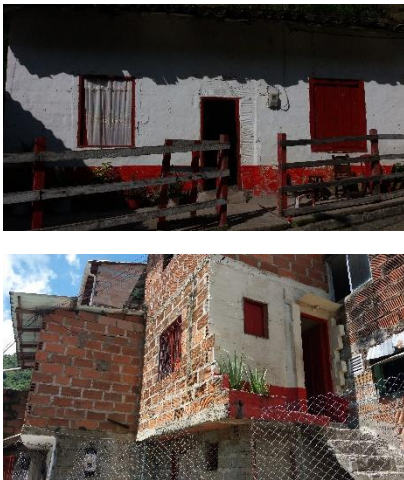
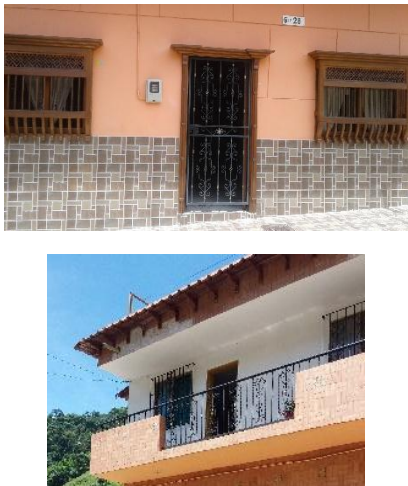
**Figura 8.** Variable estado de conservación del predio

El **estado de conservación o deterioro de la estructura** es el deterioro de las propiedades mecánicas de los materiales lo cual determina su resistencia a las amenazas. En la **Figura 8** se pueden observar las diferentes representaciones de este componente.

| ESTADO DE CONSERVACIÓN DE LA VIVIENDA | | | |
|---|---|---|---|
| Daños superficiales no estructurales<br>leves<br>(grietas de 0-0,5 mm) | Deformaciones severas.<br>Mampostería y concreto con fallas<br>por aplastamiento<br>(grietas de >10mm) | Fisuras leves en juntas horizontales<br>(grietas de 0,5-1 mm) sin afectación<br>de la estabilidad | No se observan deformaciones |

1. Deformaciones severas. Mampostería y concreto con fallas por aplastamiento (grietas de >10mm)
2. Fisuras leves en juntas horizontales (grietas de 0,5-1 mm) sin afectación de la estabilidad
3. Daños superficiales no estructurales leves (grietas de 0-0,5 mm)
4. No se observan deformaciones, grietas o envejecimiento (Separación grietas 0 mm)

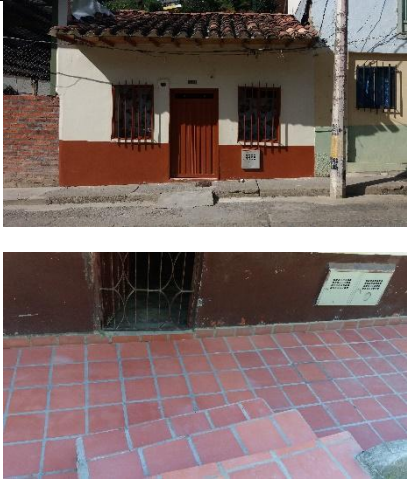
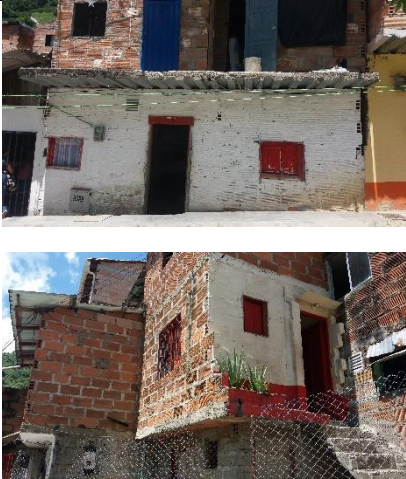
**Figura 9.** Variable tipo de fundación estructural

| FUNDACIÓN ESTRUCTURAL / CIMENTACIÓN | | |
|---|---|---|
| Con losa de cimentación | Elevada en pilotes/columnas | Sin cimentación |

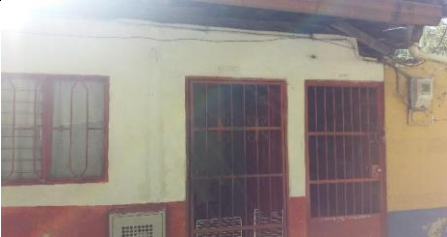
El **tipo de fundación estructural** es la susceptibilidad en la edificación de ser afectada dependiendo de presencia o ausencia de cimentación y la altura desde el suelo. En la **Figura 9** se pueden apreciar las distintas formas de cimentaciones presentes.

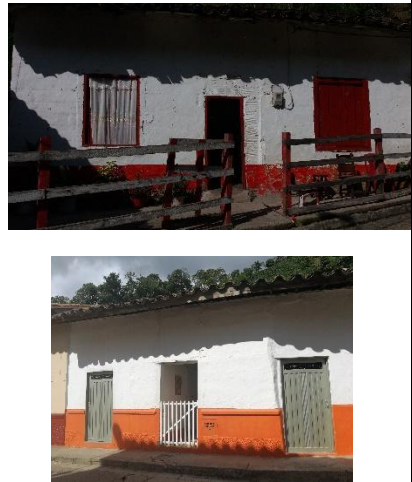
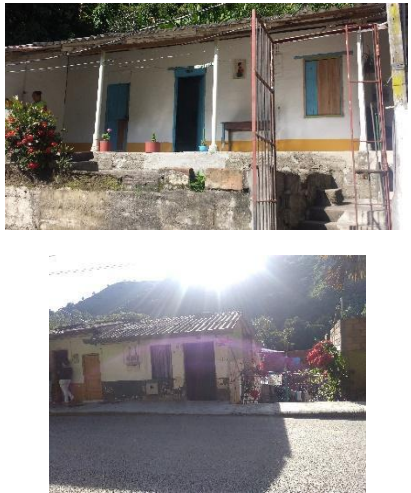
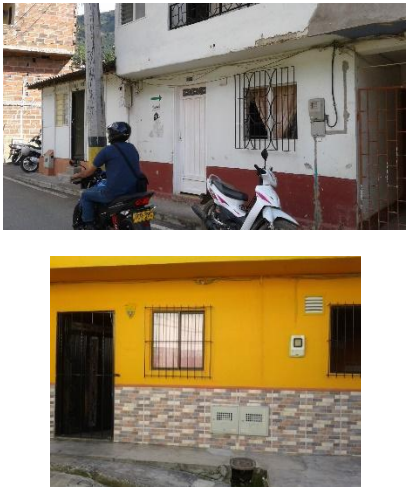
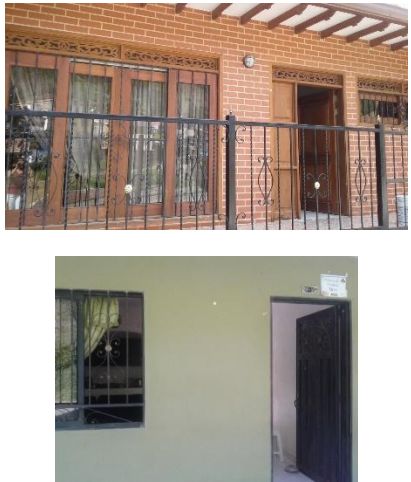
**Figura 10.** Variable edad de la vivienda

| EDAD DE LA VIVIENDA | | | |
|---|---|---|---|
| Antes de 1989<br>(Más de 28 años) | Entre 1989 y 1998<br>(Entre 19 y 28 años) | Entre 1998 y 2009<br>(Entre 8 y 19 años) | Entre 2010 y actual<br>(Menos de 7 años) |

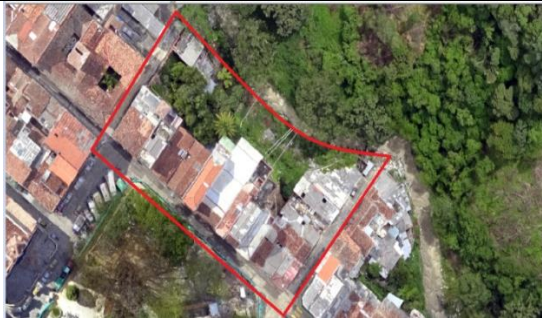
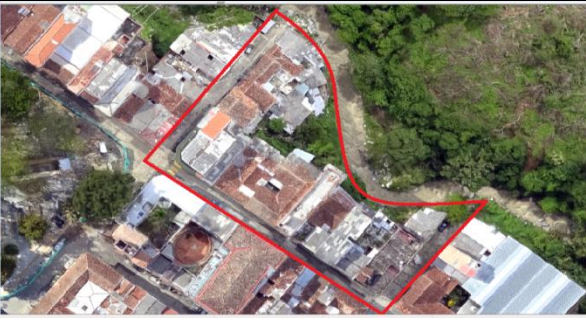
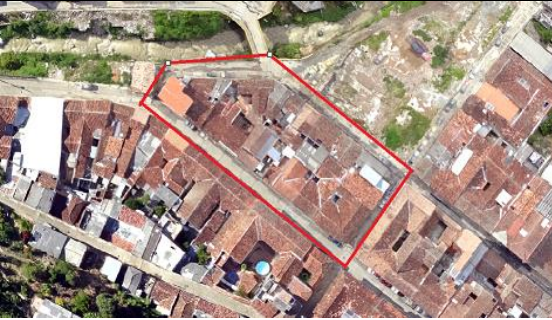
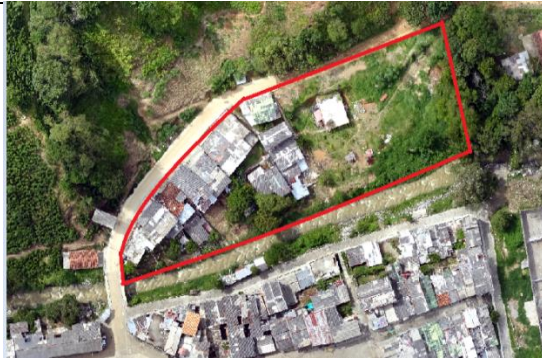
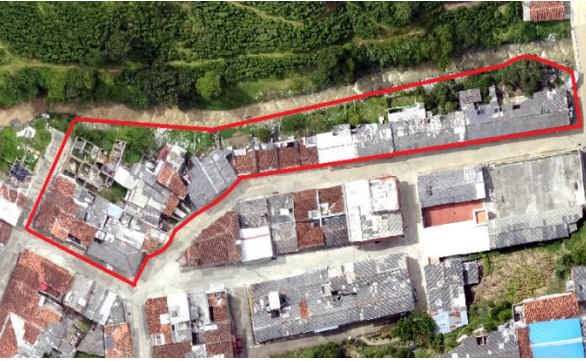
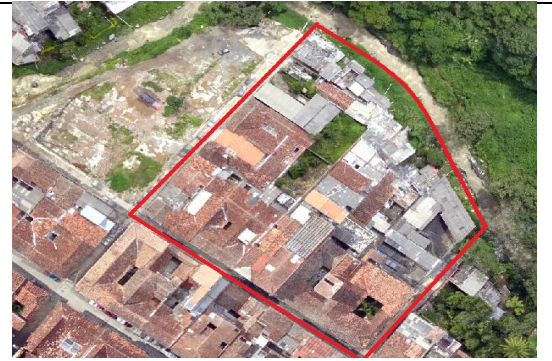
**Figura 11.** Fragilidad a escala de manzana

| Fragilidad por densidad de construcción de la manzana | Forma, compactación y regularidad de los límites de la manzana | Densidad vial de la manzana |
| <p data-bbox="218 683 688 748">Parcialmente construido, con algunos espacios libres</p> | <p data-bbox="787 683 1302 748">Construcciones similares en un 75% pero manzana con forma irregular</p> | <p data-bbox="1400 683 1871 748">Sin calles dentro de la manzana, pero rodeado por calles anchas</p> |
| <p data-bbox="260 1146 640 1179">Pocas edificaciones esparcidas</p> | <p data-bbox="745 1146 1333 1211">Forma de la manzana irregular y con irregularidades en los límites de la manzana</p> | <p data-bbox="1358 1146 1913 1211">Pocas calles dentro de la manzana, y rodeado por calles estrechas</p> |

| <p>Totalmente construido, algunos parqueaderos, patios y/o jardines</p> | <p>Forma de la manzana muy compleja, con edificios fuera de los límites de la manzana.</p> | <p>Densamente construido sin calles dentro de la manzana o edificios dispersos como en áreas rurales</p> |
| <p>Sin construcciones</p> | <p>Forma compacta de la manzana con algunas irregularidades</p> | <p>*Edificios distanciados entre ellos y manzanas entrecruzadas por varias calles</p> |

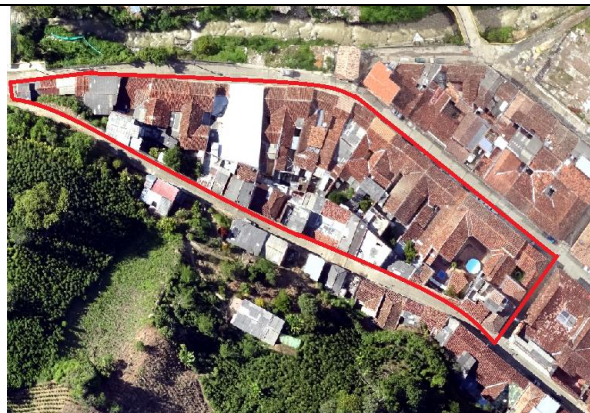
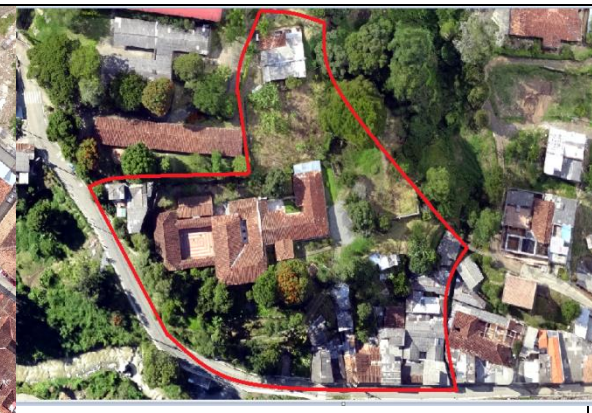
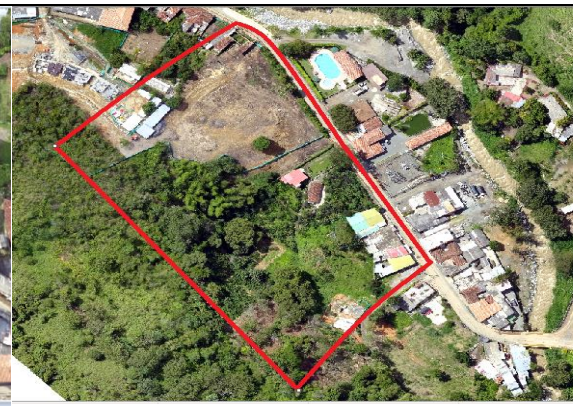
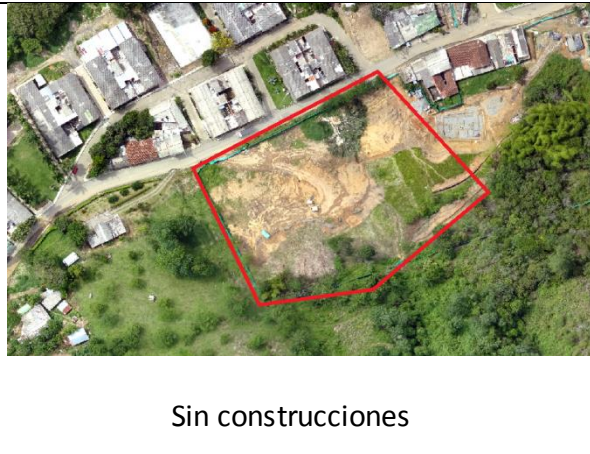
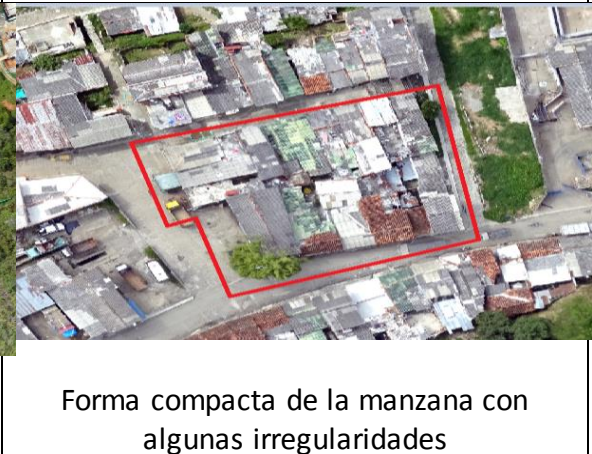
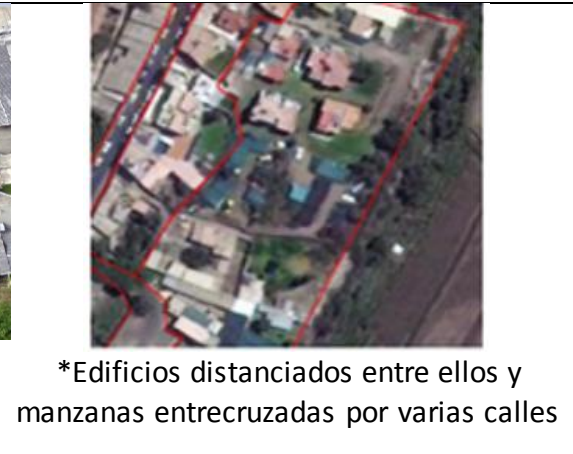
En cuanto a la **fragilidad a escala de manzana**, se retoma lo propuesto por Thouret et al. (2014a) en el estudio de avenidas torrenciales realizado en Perú. Esta categoría se divide en las siguientes variables que también se pueden apreciar en la **Figura 11**:

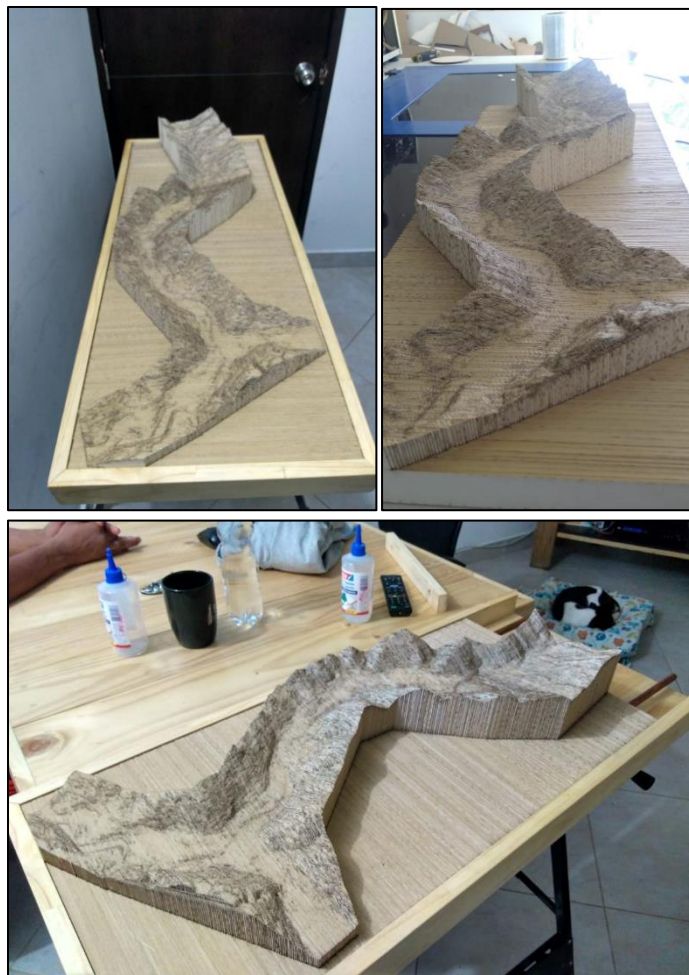
**Ilustración 1.** Maqueta cabecera urbana Salgar (Antioquia)

Se elaboró y entregó maqueta de relieve de la zona evaluada, con el fin de aumentar la integración del conocimiento local a los procesos de gestión del riesgo municipales por medio de ejercicios de participación y conocimiento del territorio, en los que la comunidad pueda ubicarse espacialmente, identificar las condiciones de la zona en la que habitan y reconocer la legitimidad de dichos procesos; con esto se entrega una herramienta llamativa que facilitará el empoderamiento y la participación de la comunidad en la construcción de los escenarios de riesgo, mientras se nutren los procesos de la alcaldía con el conocimiento local, que es realmente donde se recoge la memoria de desastres históricos y que acompañado con el conocimiento técnico, puede construir comunidades más resilientes y sostenibles. La maqueta y parte del proceso de elaboración se observa en la Ilustración 1.
