ASUNTO: Remisión informe definitivo auditoría accesibilidad al medio físico, espacios de servicio al ciudadano en la administración pública, Norma Técnica Colombiana NTC 6047 en la Institución Universitaria Colegio Mayor de Antioquia, vigencia 2022.

**INFORME DEFINITIVO**  
**AUDITORÍA ACCESIBILIDAD AL MEDIO FÍSICO, ESPACIOS DE SERVICIO AL**  
**CIUDADANO EN LA ADMINISTRACIÓN PÚBLICA.**  
**NORMA TÉCNICA COLOMBIANA NTC 6047 EN LA INSTITUCIÓN UNIVERSITARIA**  
**COLEGIO MAYOR DE ANTIOQUIA**  
**VIGENCIA 2022**

**OFICINA DE EVALUACIÓN Y CONTROL**  
Diciembre 15 de 2022

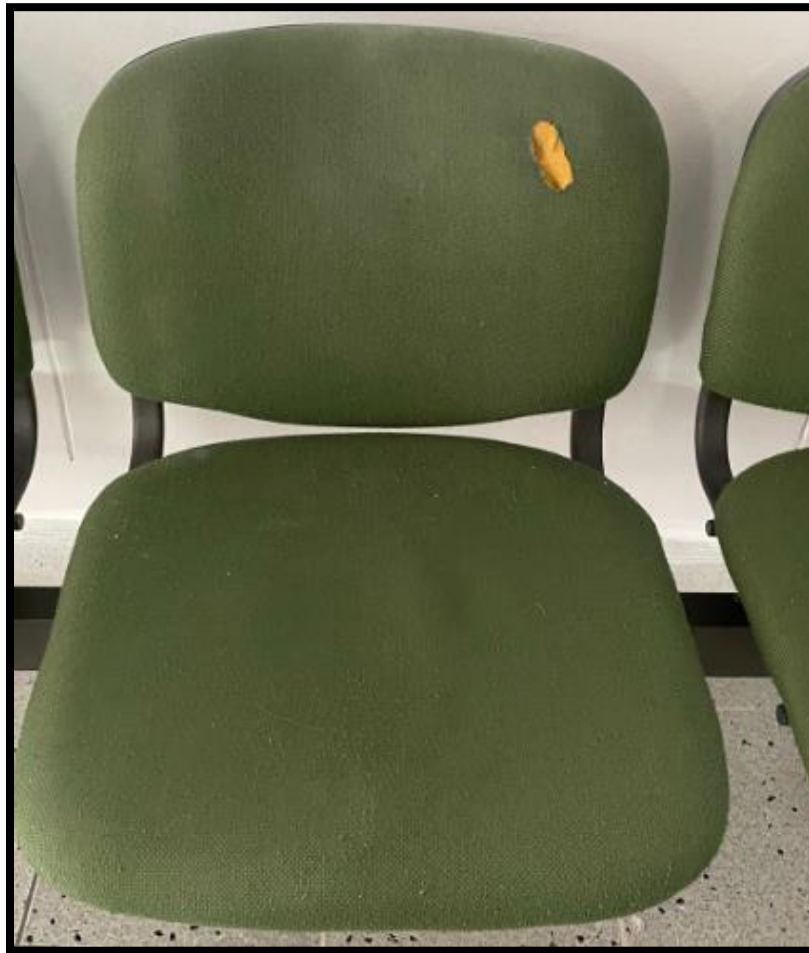
**Anexo fotográfico 1**  
**Zona II: zona de permanencia categoría**  
**“Mobiliarios salas de espera”.**

- Los asientos ubicados en la sala de espera, no cuentan con apoya brazos. Falta de mantenimiento en el mobiliario de la sala de espera, ya que se evidencia deterioro.

- Los asientos ubicados en la sala de espera, no cuentan con apoya brazos.
- Falta de mantenimiento en el mobiliario de la sala de espera, ya que se evidencia deterioro. (Ver anexo fotográfico 1)

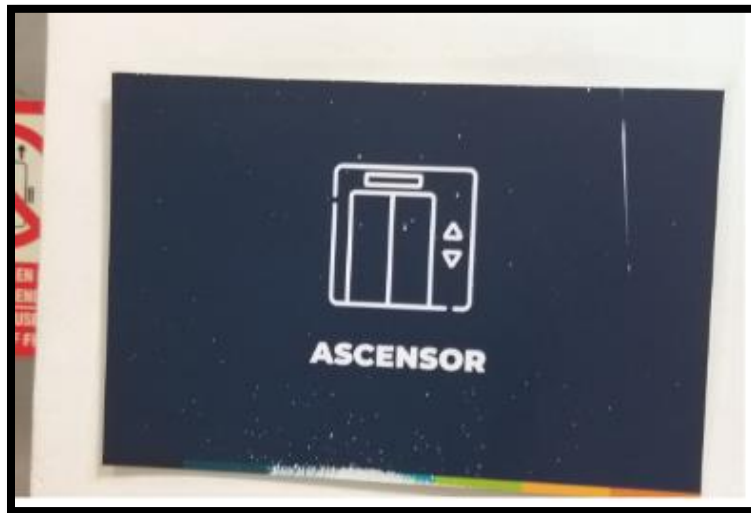
## Anexo fotográfico 2

**Zona I (Recepción), II (Permanencia) y III (Atención) requisito  
“Suministro de señales táctiles realizadas y señalización braille.”**

- Ascensor no cuenta con marcación braille.

- Si bien la Entidad se cuenta con señalización braille en la entrada de los baños y las oficinas, se observó que el ascensor no cuenta con una señal braille. (Ver anexo fotográfico 2)
- Al ingreso de la entrada de permanencia no se observó señalización braille que direcciona a Atención al ciudadano.
- Atención al ciudadano no cuenta con marcación braille.

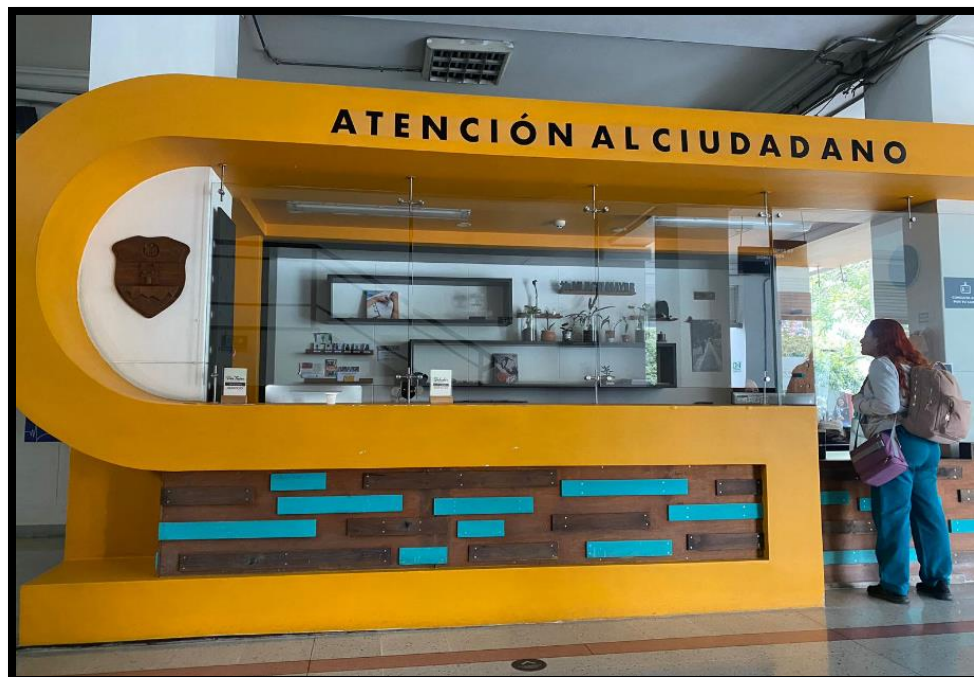
- Atención al ciudadano no cuenta con marcación braille

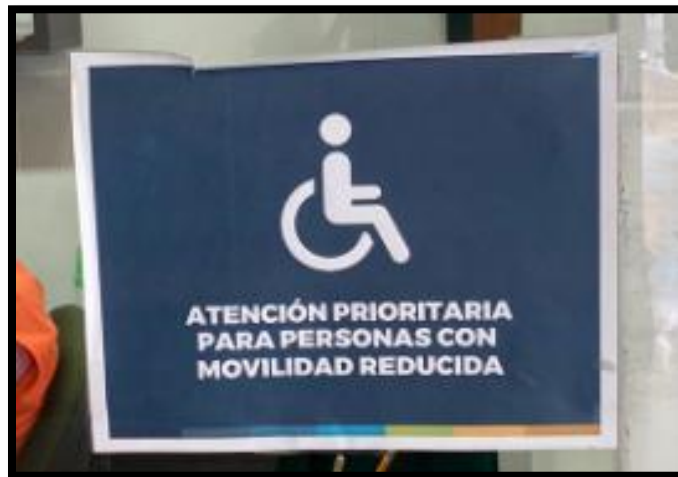
- La señalización del módulo de atención prioritaria no cuenta material adecuado.
