# XXI Semana de la Facultad de *Arquitectura e Ingeniería*

**ANÁLISIS DE LOS PROBLEMAS CONSTRUCTIVOS QUE SE PRESENTAN  
DURANTE LA CONSTRUCCIÓN DE PILAS EXCAVADAS  
MANUALMENTE, EN PROYECTOS DE VIVIENDA VIS EN EL SECTOR  
FONTIBÓN DEL MUNICIPIO DE RIONEGRO**

# COMPARACIÓN DEL SISTEMA WOOD FRAME A NIVEL ECONÓMICO Y TÉCNICO CON OTROS SISTEMAS CONSTRUCTIVOS TRADICIONALES EN COLOMBIA

# Análisis del proceso de encamisado en la perforación de anclajes activos. Caso de estudio, proyectos Bienes y Bienes

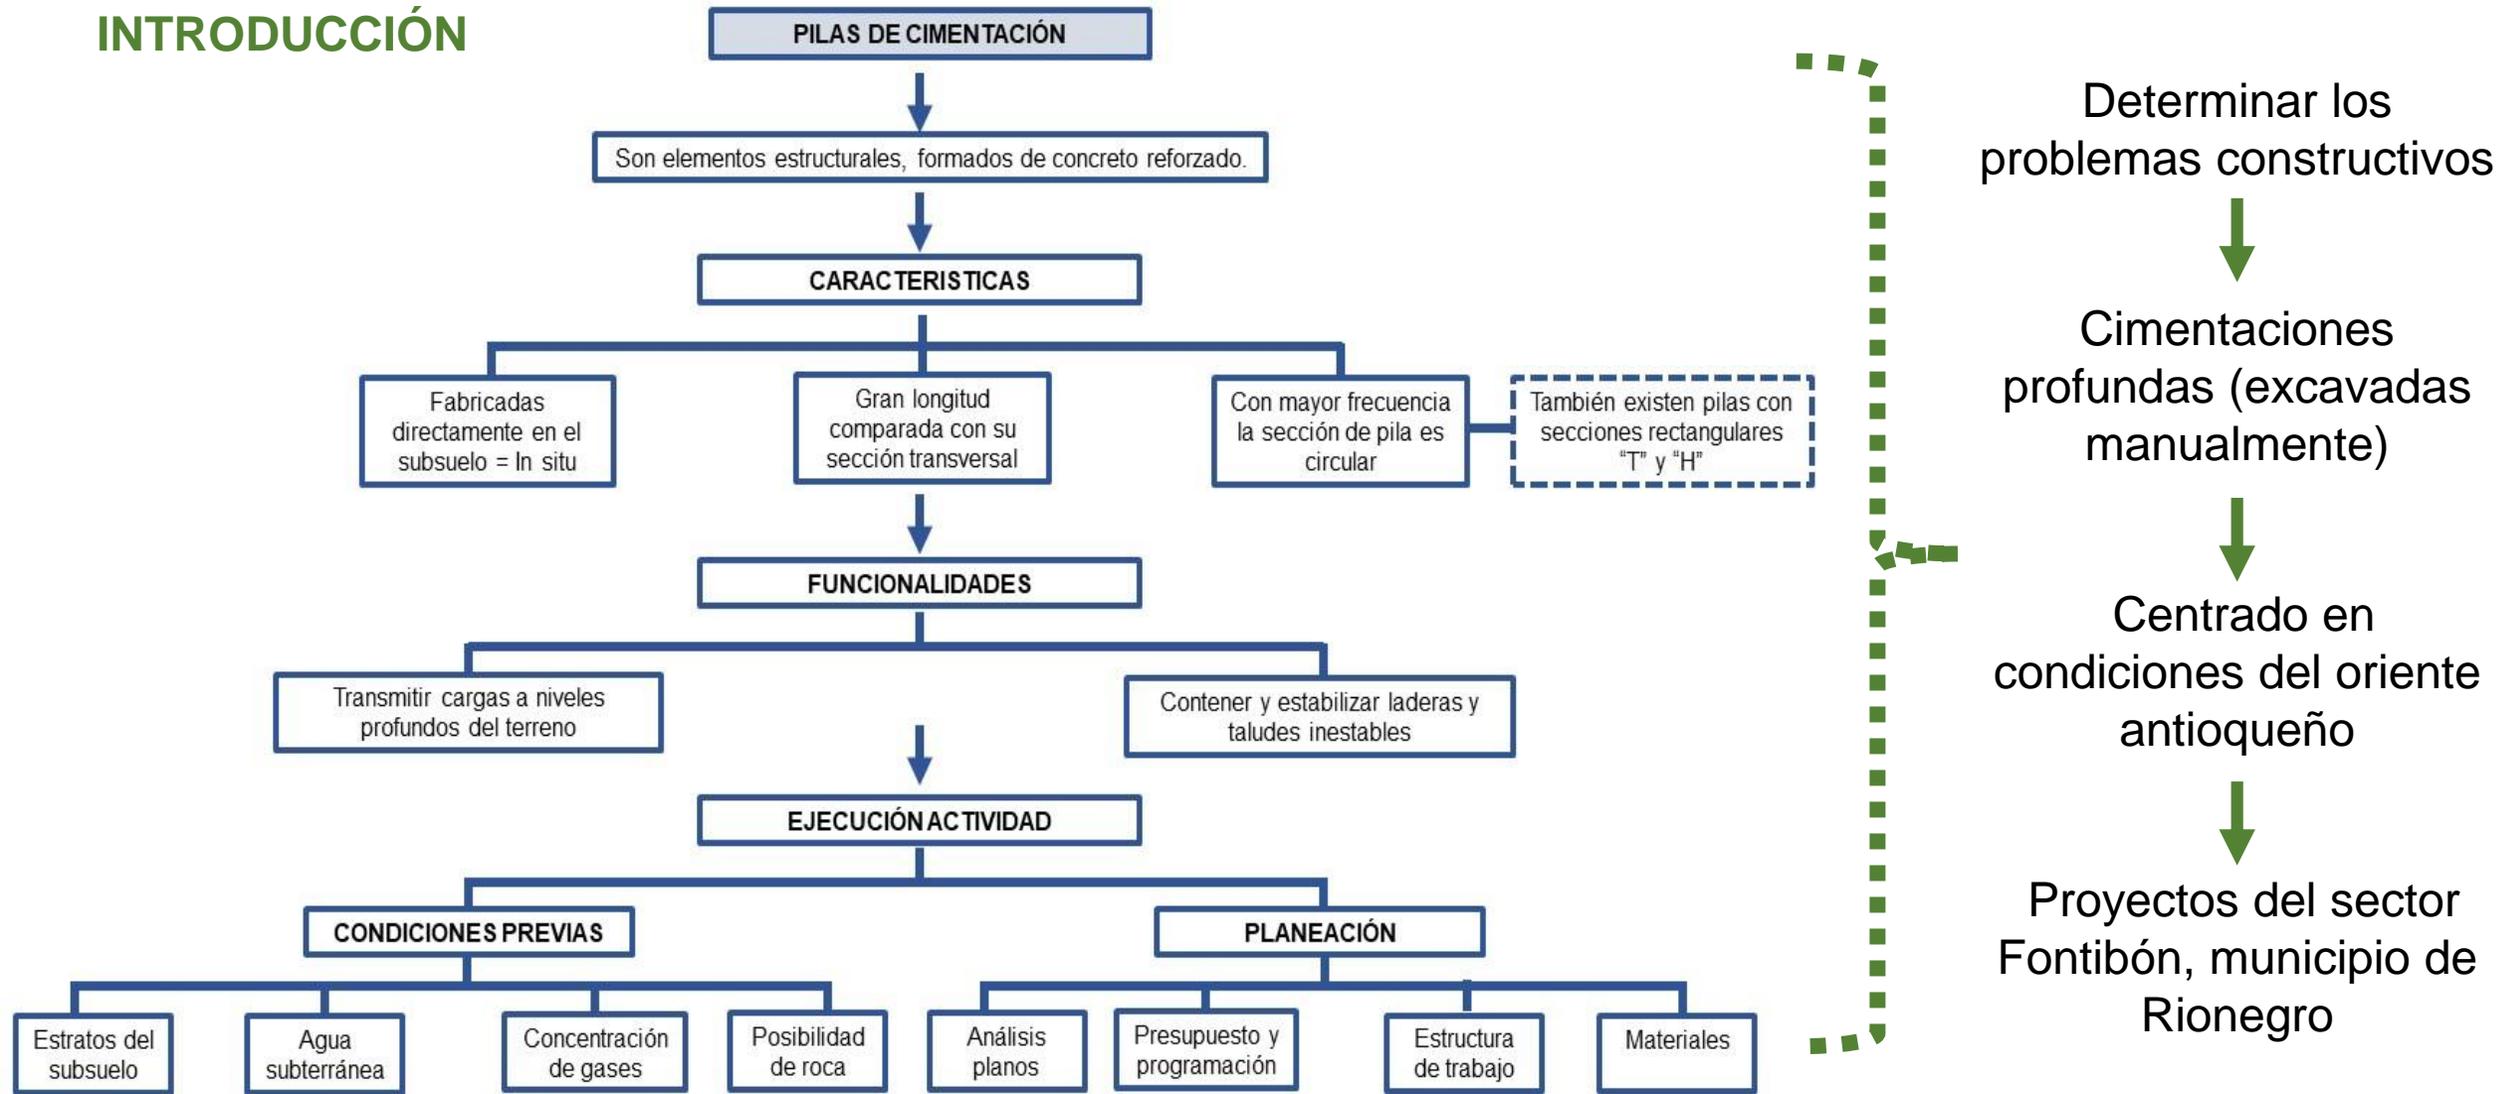
Figura 1. Mapa conceptual pilas cimentación. Elaboración propia

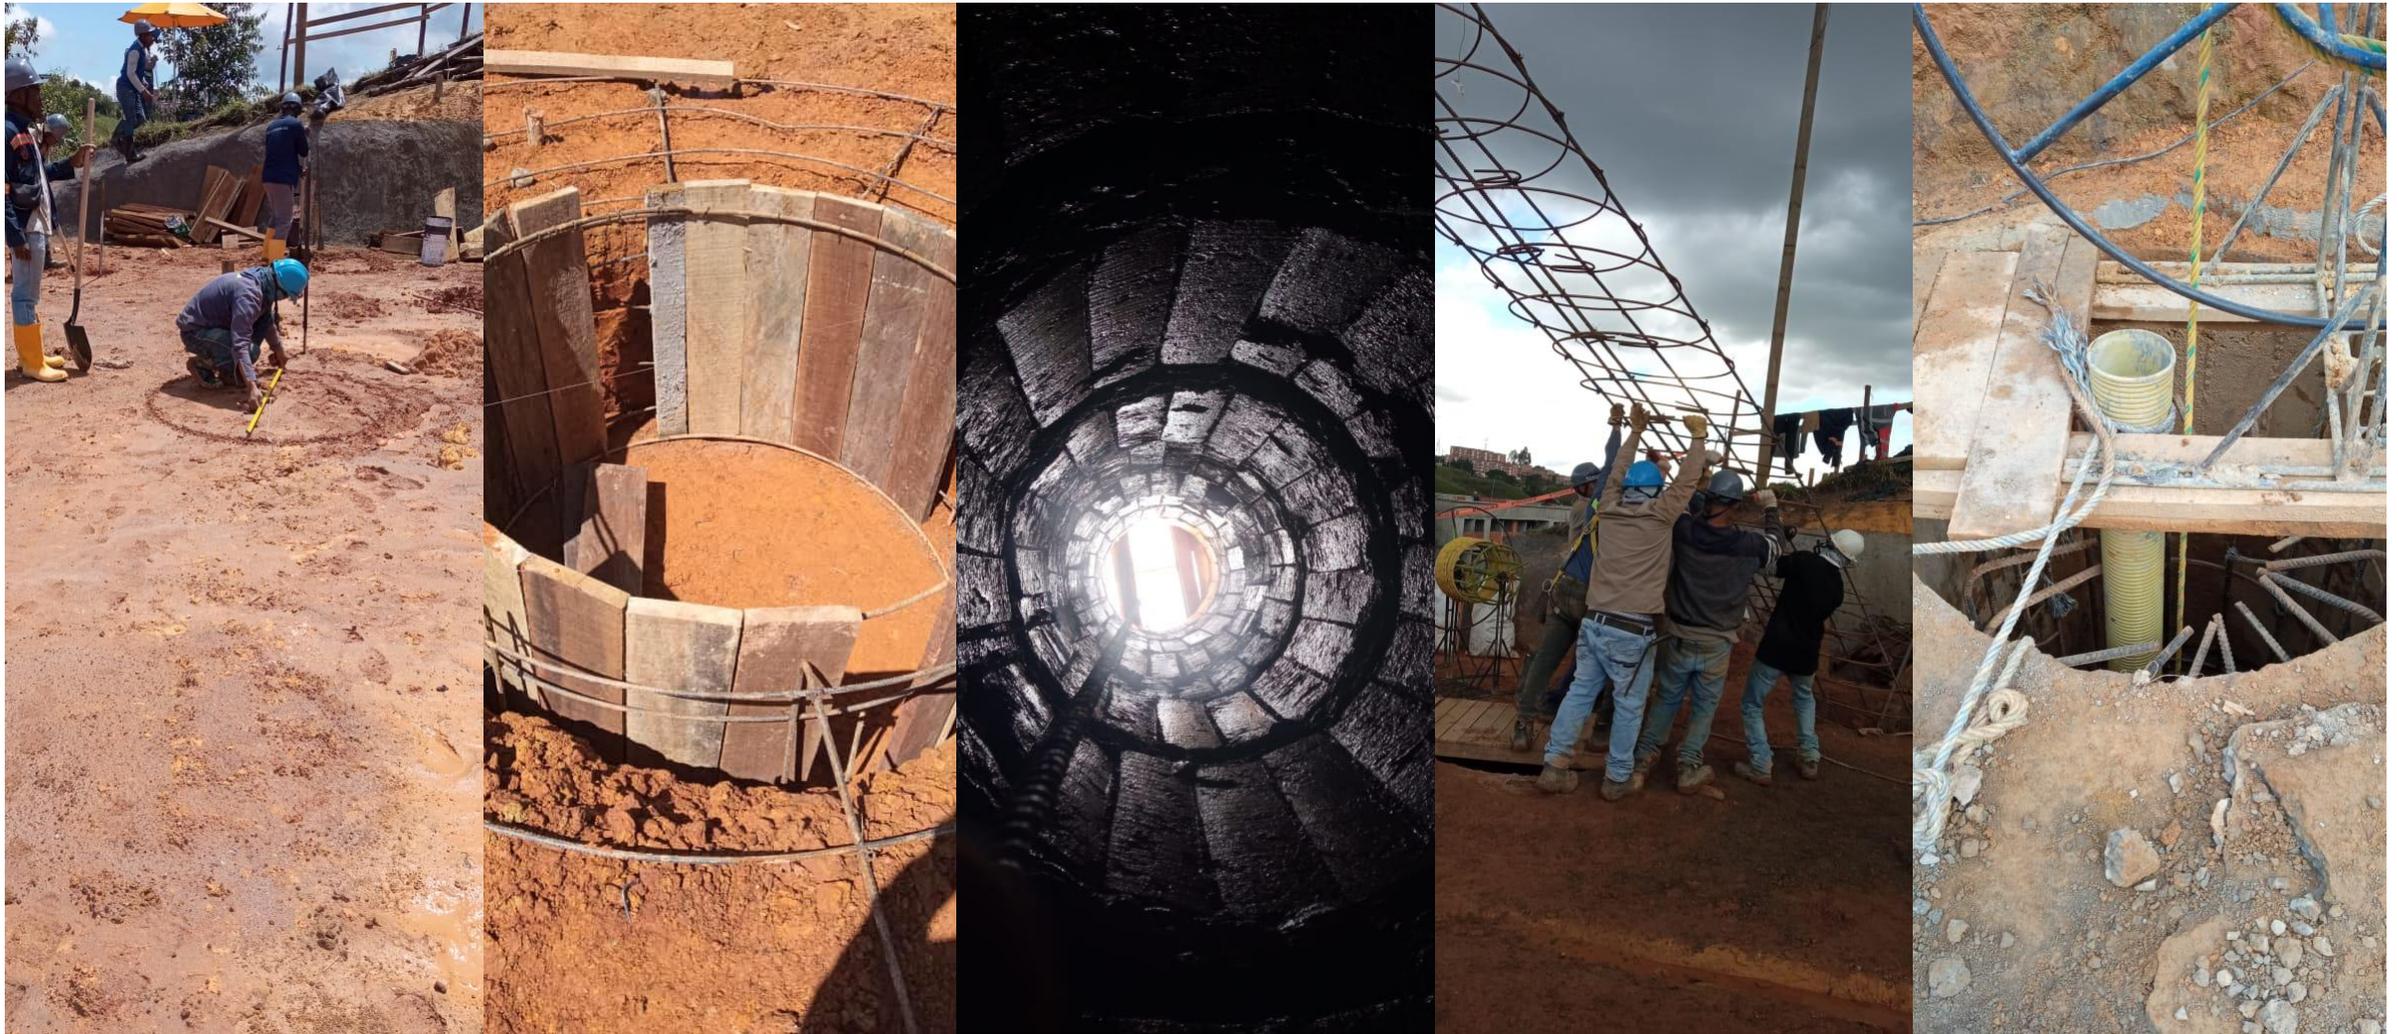
Figura 2. Fotografías visitas a obra. Elaboración propia

En las visitas a obra, se evidenciaron errores diferentes a los mencionados en los cuestionarios, como el caso de no utilización de embudo en el momentos de vaciado, el cual es importantes ya que evita la segregación de la mezcla.

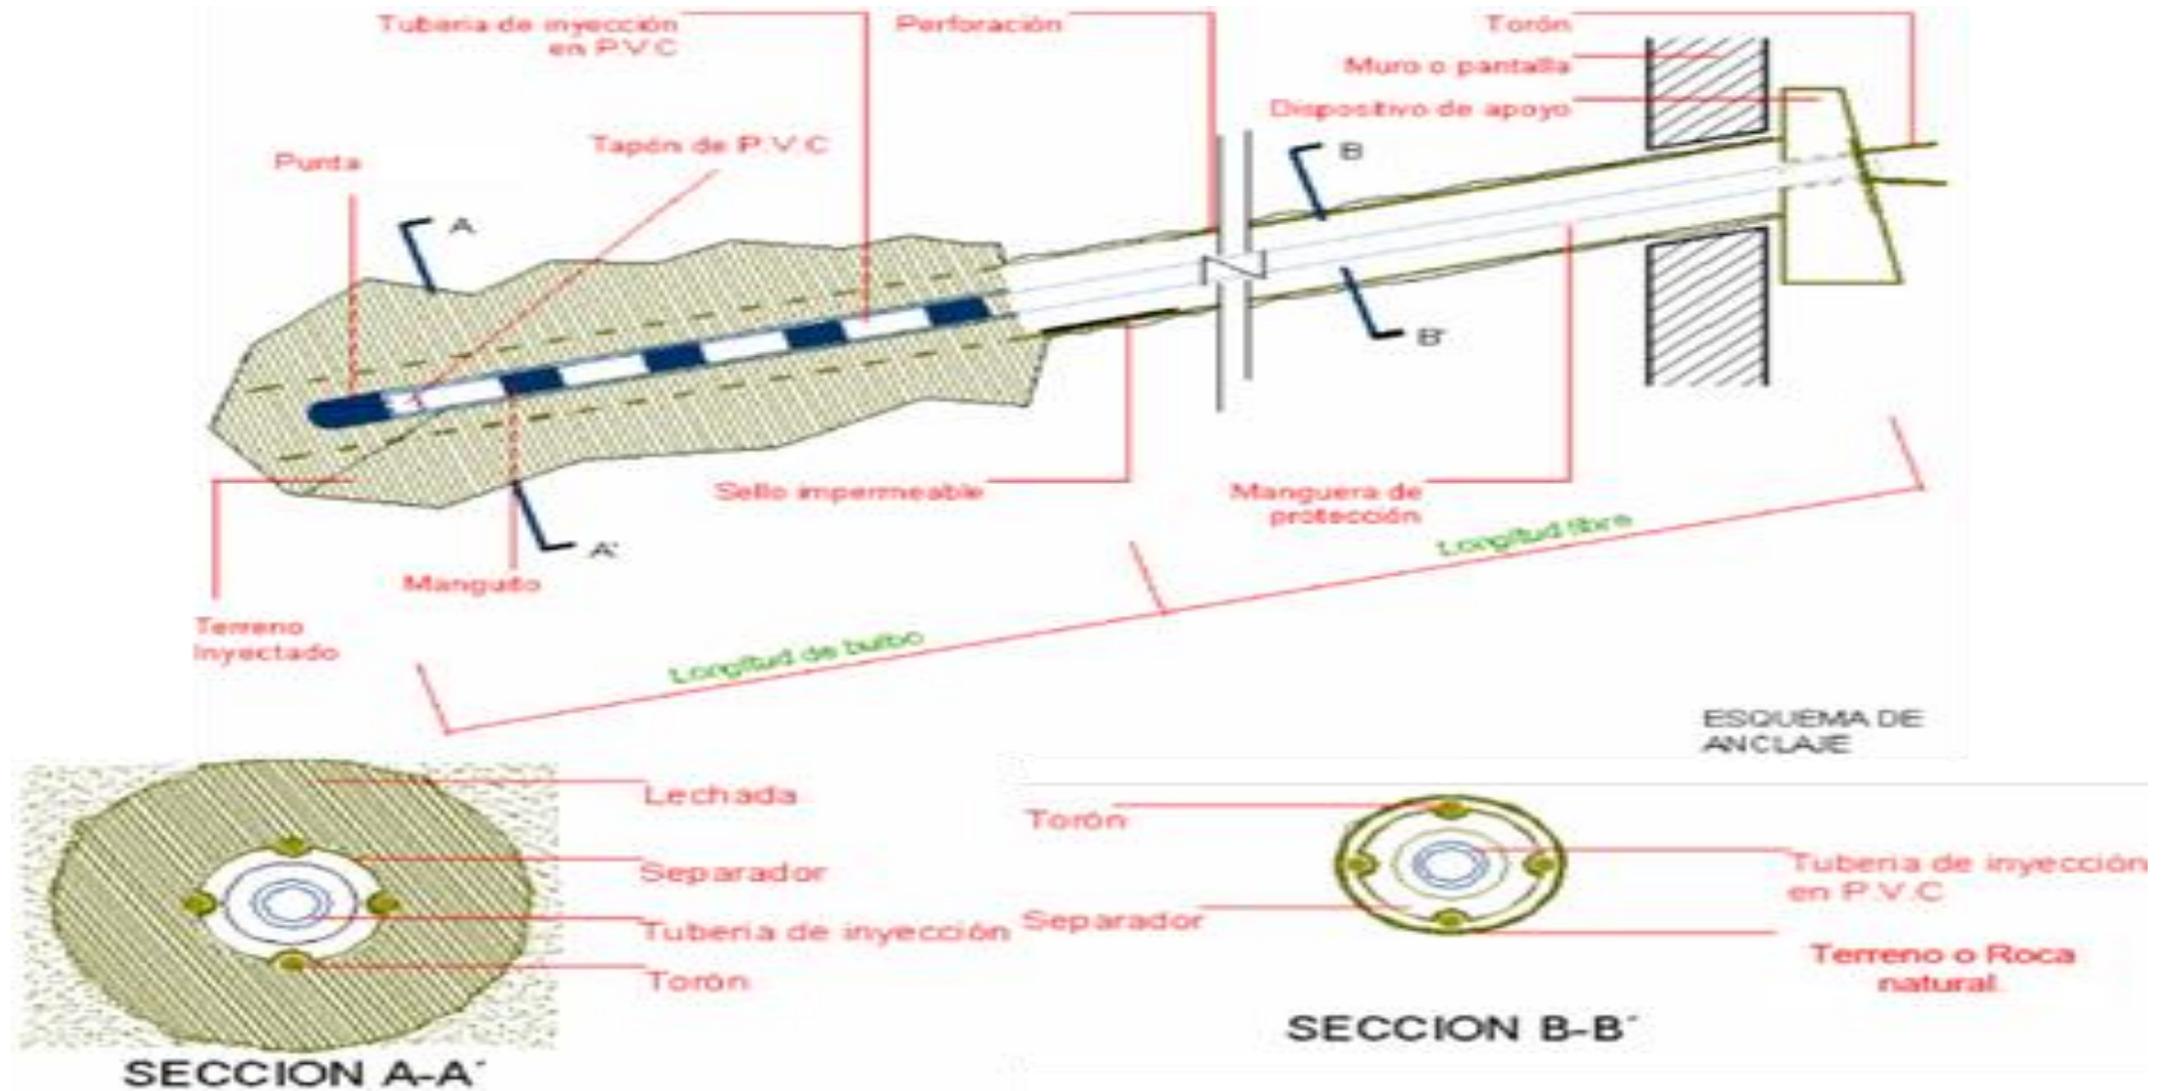
Figura 1. Partes y elementos de un anclaje.

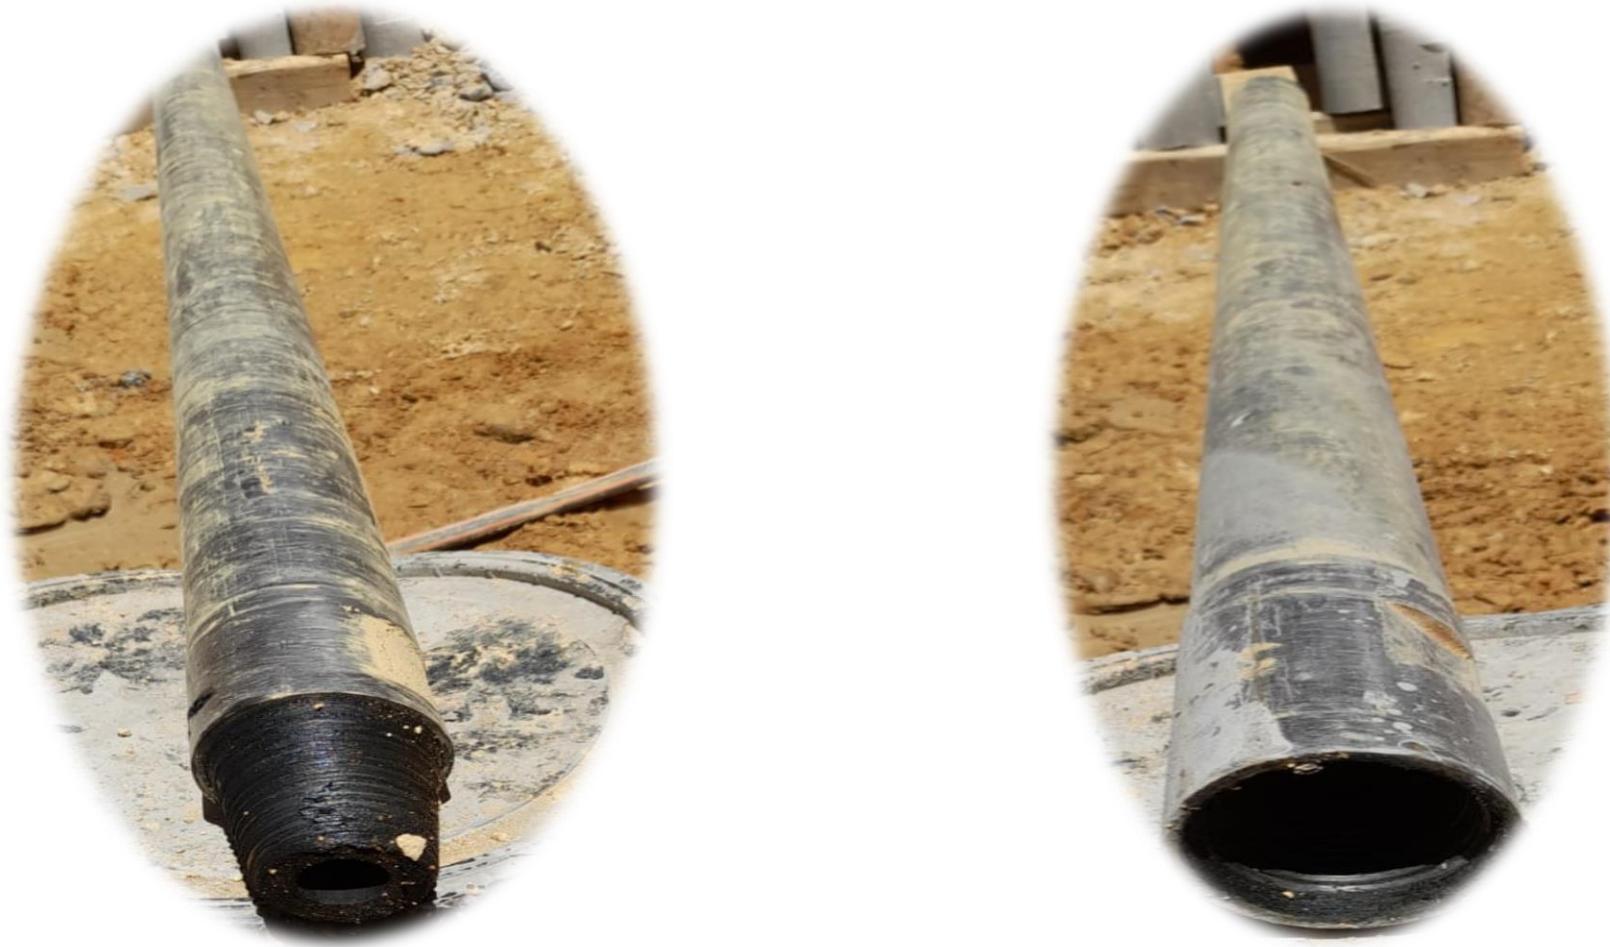
**Figura 2. Tubería de perforación y tubería de revestimiento**  
Tomada de: Fuente propia.

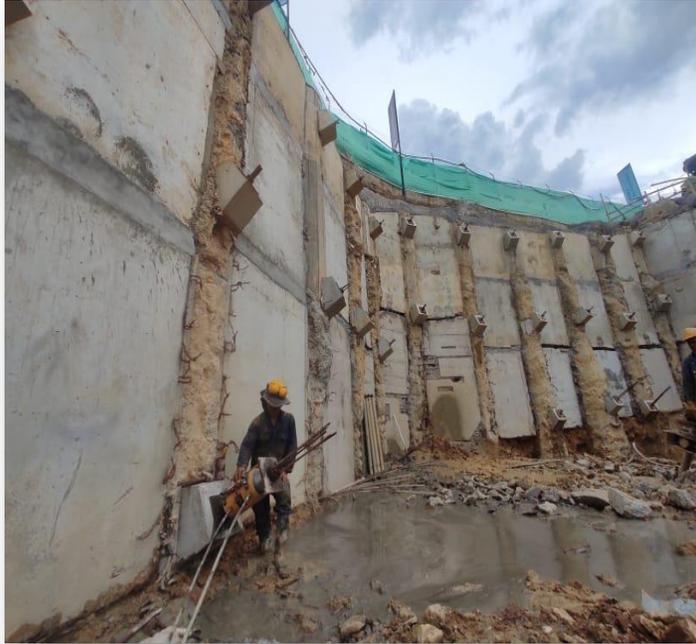
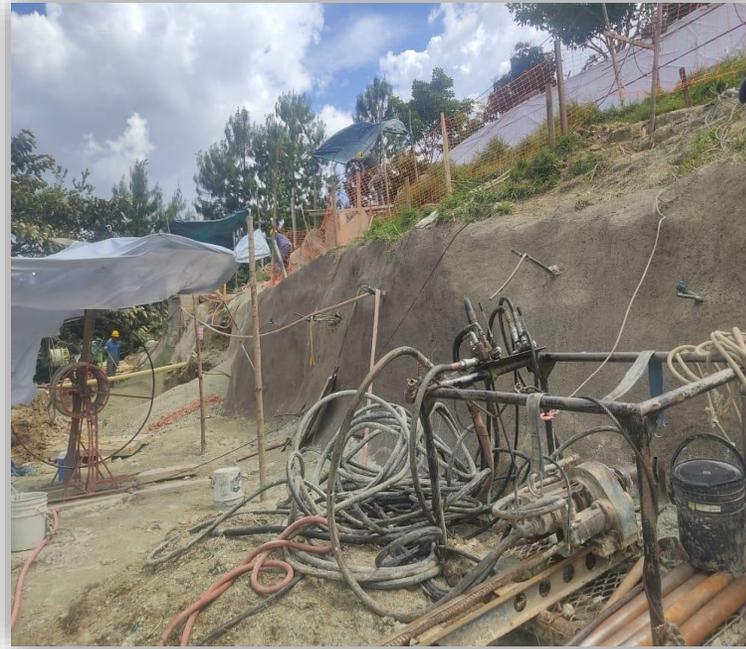
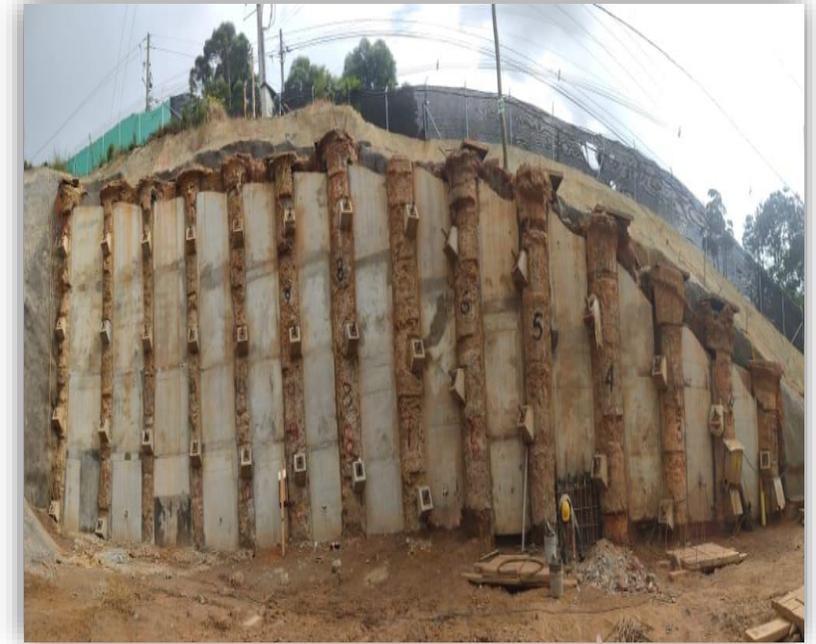
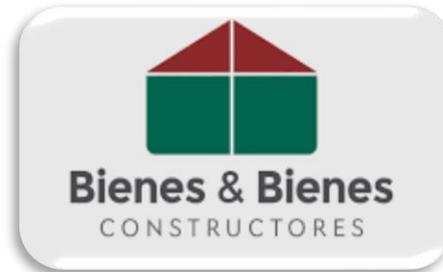
Figura 4. Tomada de: Bienes y Bienes y fuentes propias

Obra Vitha

Obra Camino del Viento

Obra Terah

Item	Proyectos		
Item	Vitha	Camino del viento	Terrah
Ubicación	Av San Juan #80-2, Los Pinos, Medellín, La América (Zona Centro occidental)	Carrera 59 #27B-510, Bello, Antioquia. (Zona norte)	Cl. 77 Sur #34-30, San José, Sabaneta, Antioquia (Zona sur)
Tipo de suelo	Suelos con presencia de Flujo de lodos.	Suelos enrocados, macizos rocosos muy fracturados	Suelos residuales blandos, derivados de rocas metamórficas

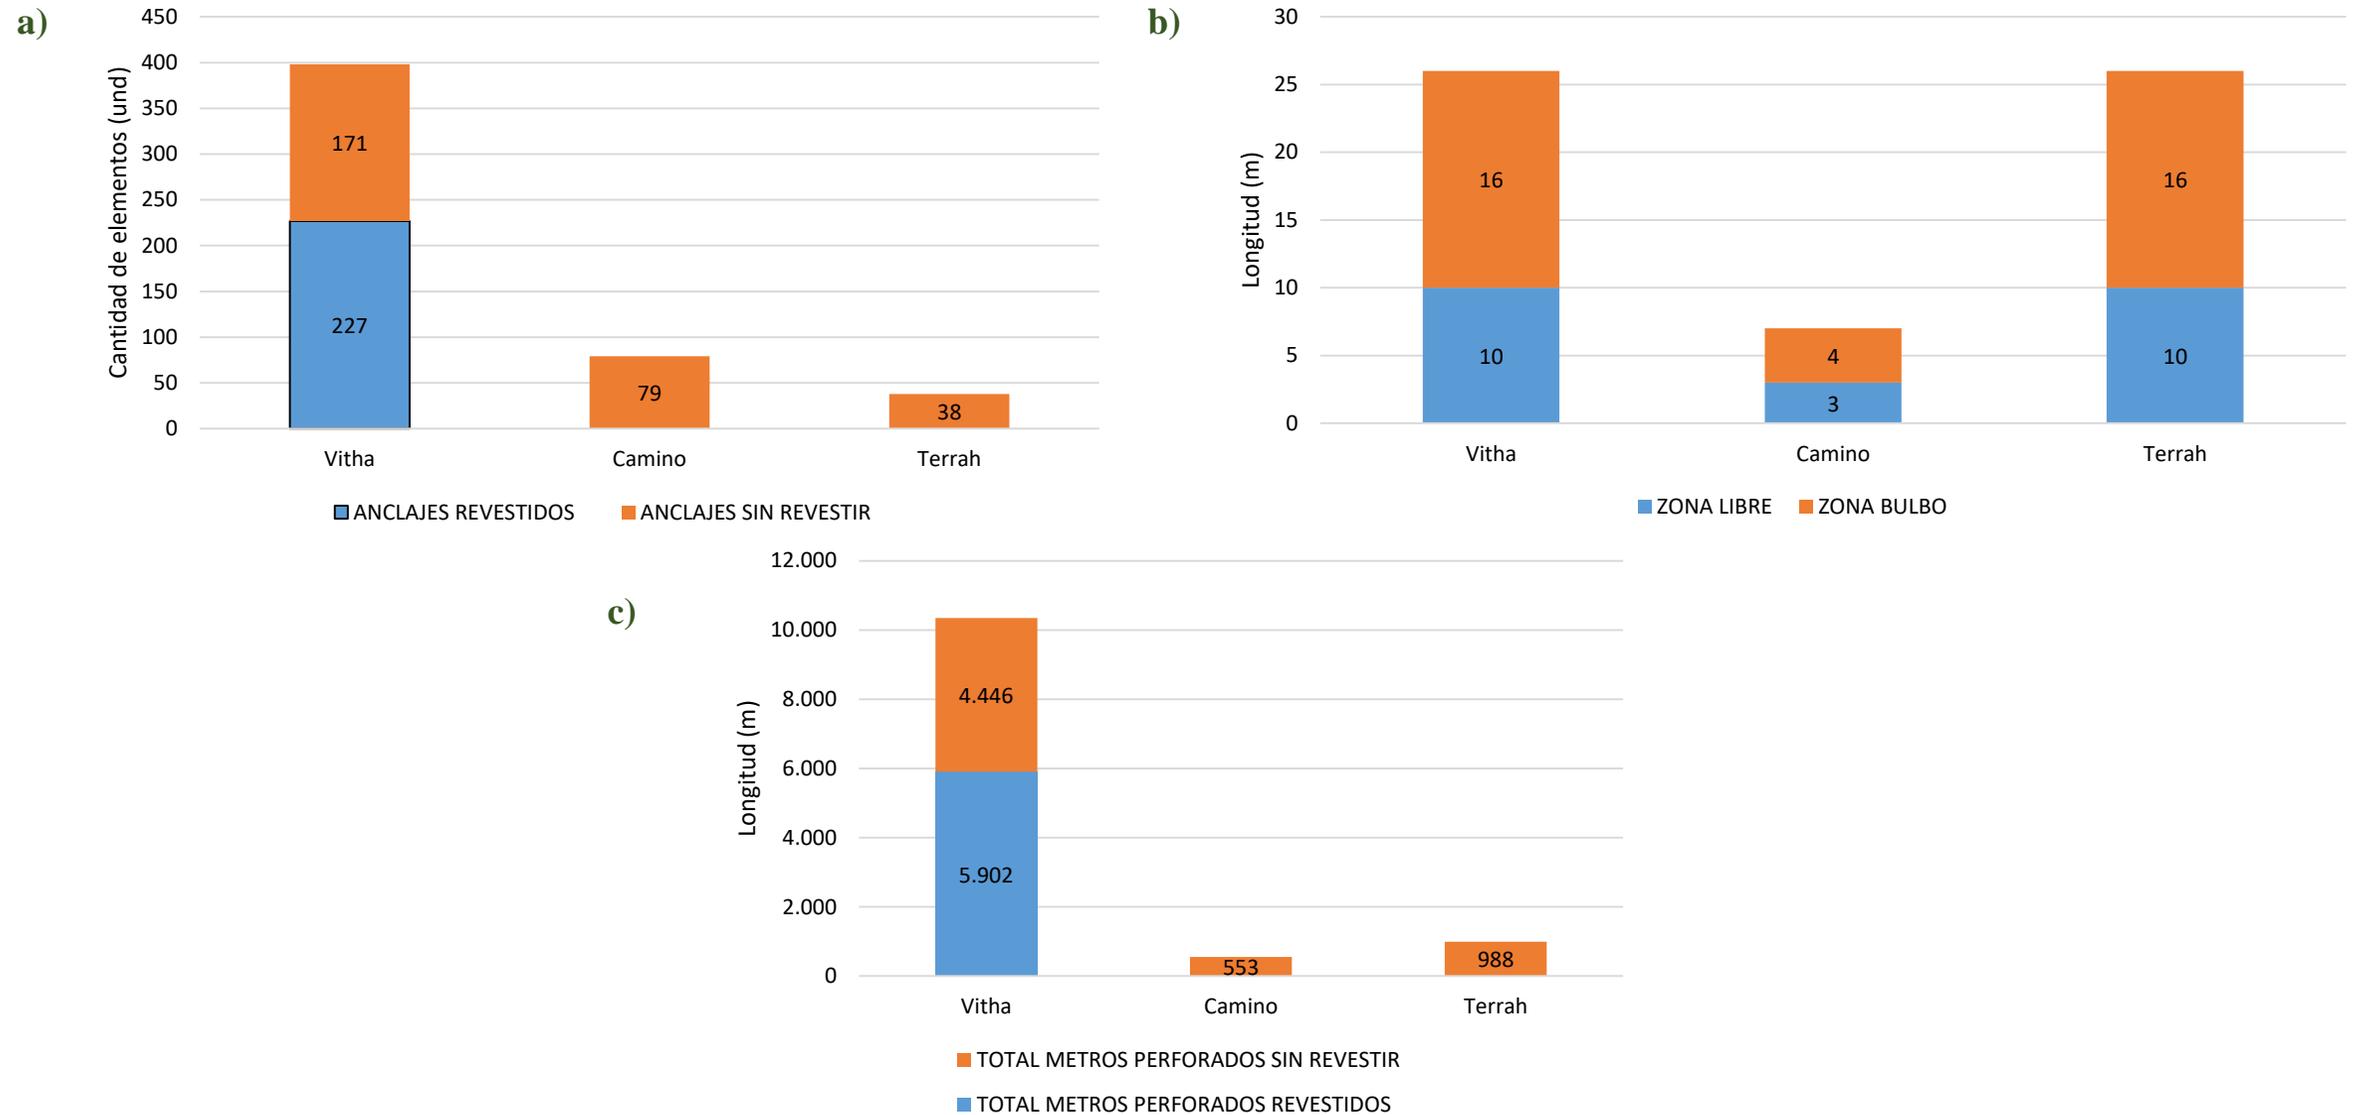
**Figura 5. Descripción de la perforación. a) Cantidad de elementos, b) Zonas del elemento y c) Total de metros perforados.**

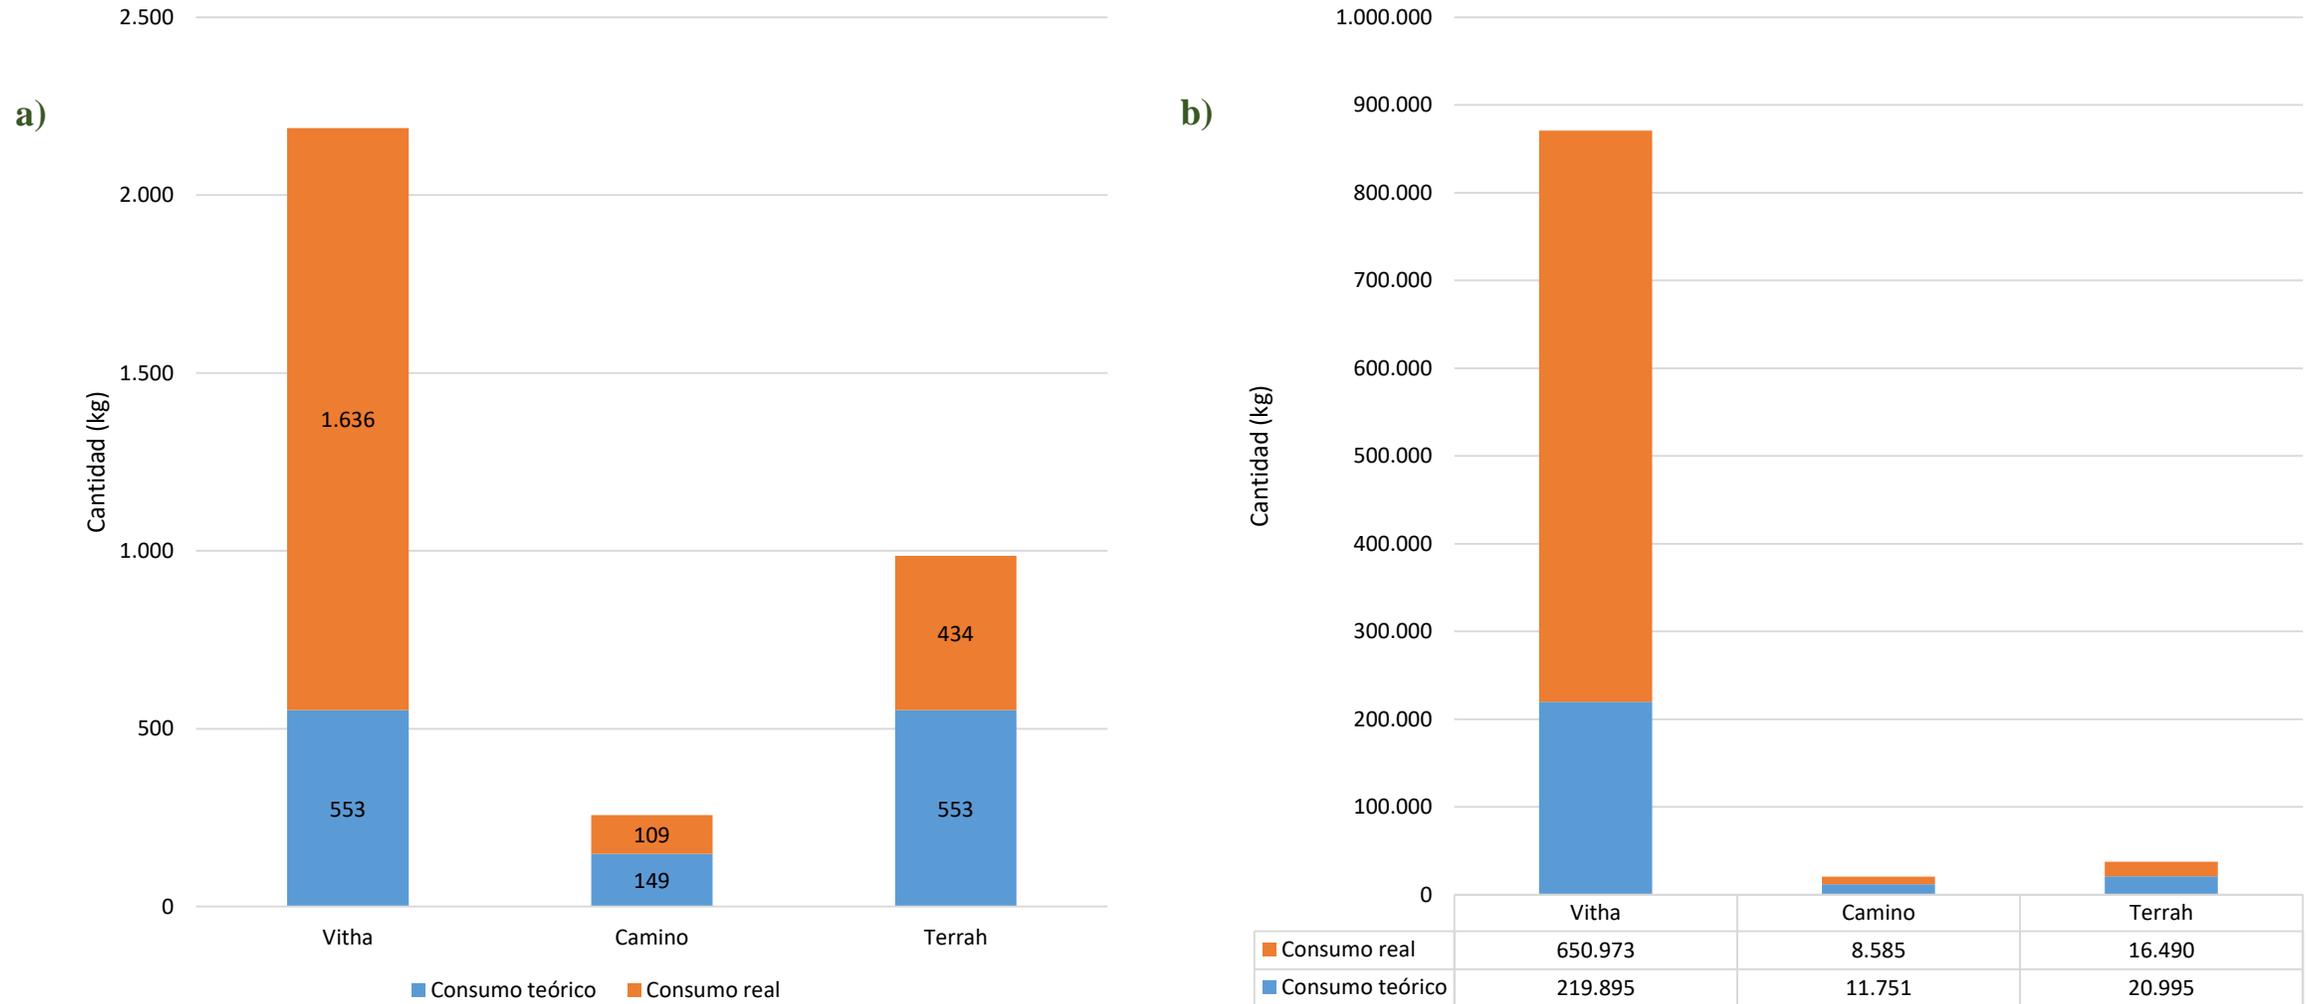
**Figura 6. Consumos (kg) de cemento por proyecto. a) Consumo por anclaje, b) Total consumo por proyecto**

- El éxito de no generar un sobreconsumo en la lechada de cemento, se obtiene aplicando el adecuado uso de sistema de perforación (con o sin encamisado), según el tipo de suelo encontrado.

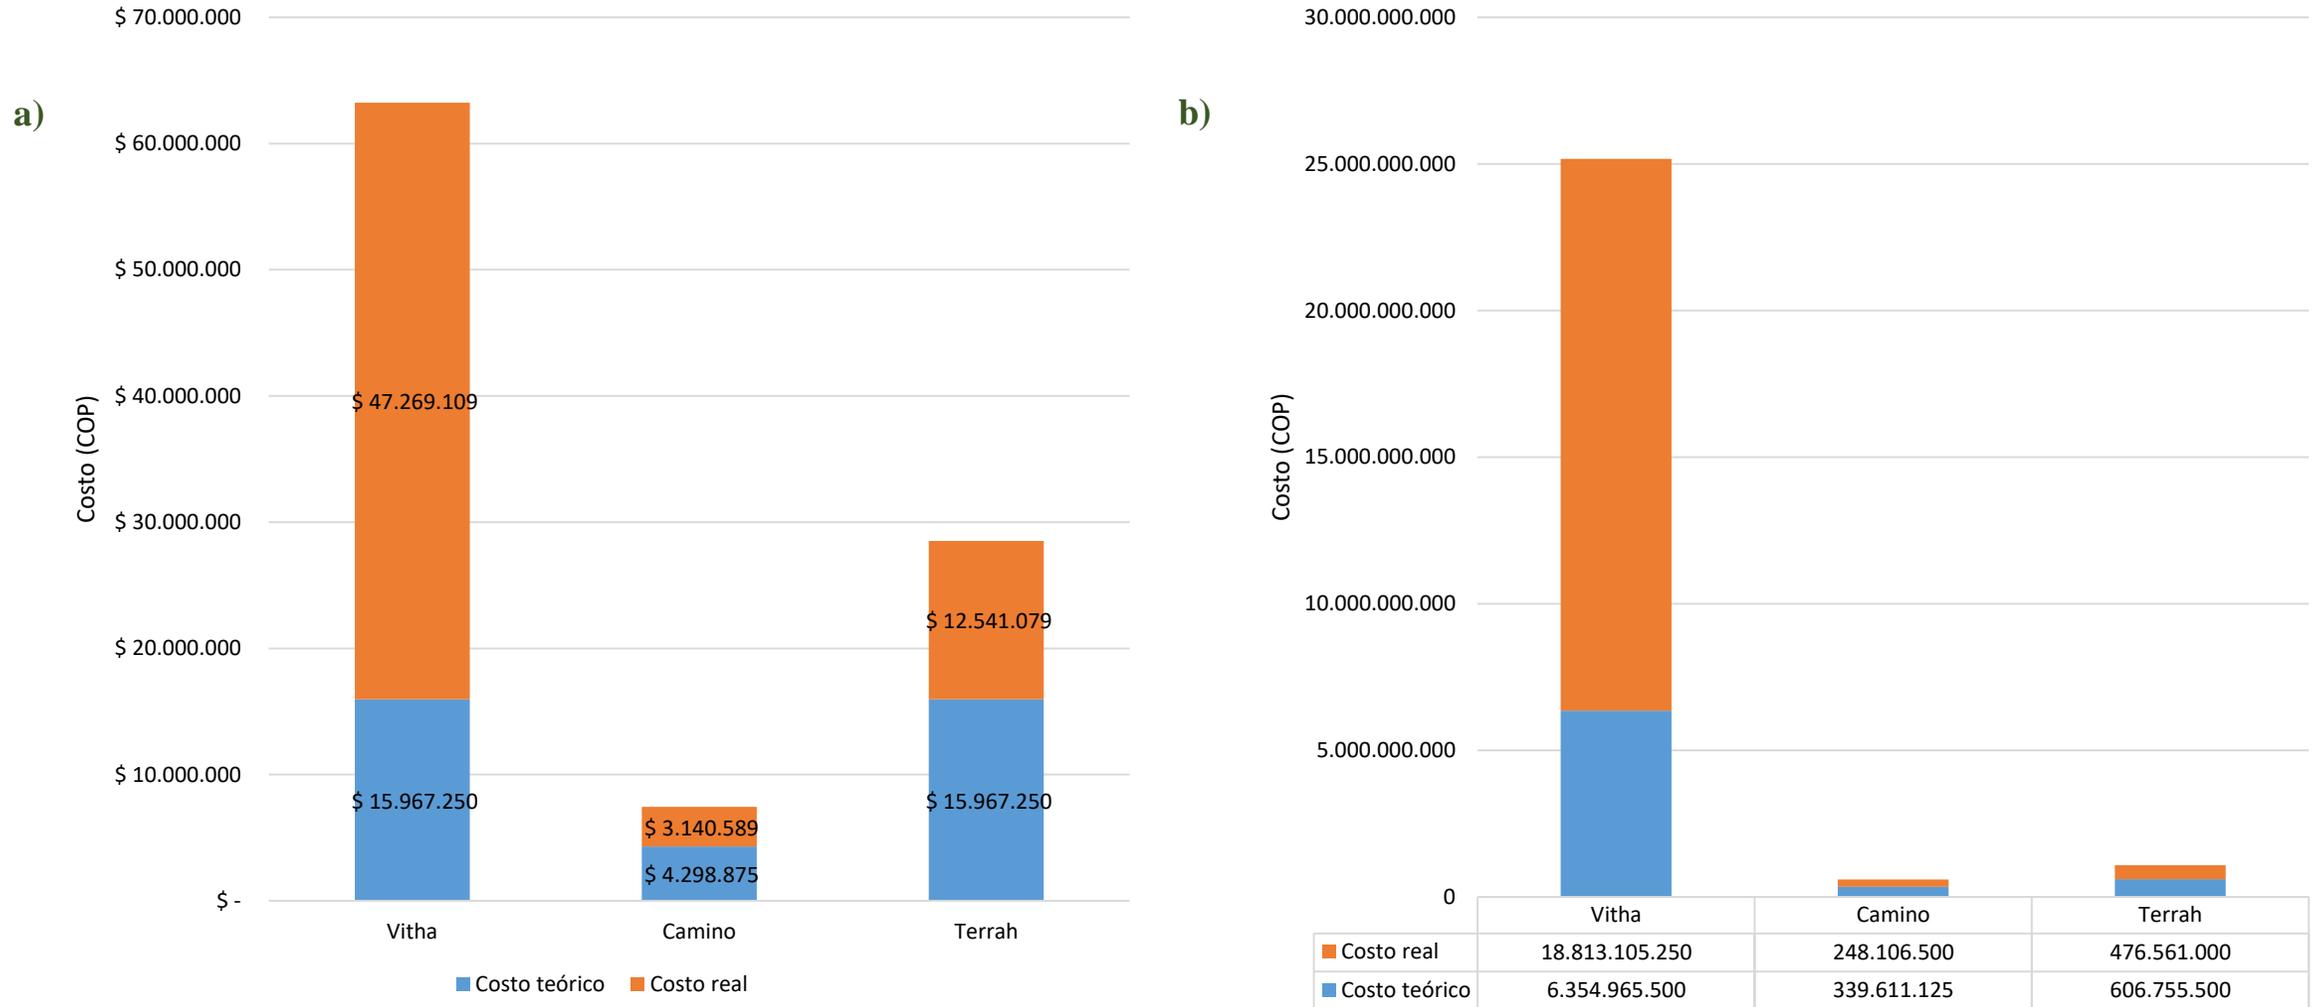
**Figura 7. Costos (COP) asociados al consumo de cemento por proyecto. a) Costos (COP) por anclaje, b) Costos (COP) por anclaje por proyecto.**

- Usando el tipo de perforación (con o sin encamisado) adecuado, se logra generar una optimización en el presupuesto de obra, optimización de recursos y cumplimiento en las programaciones de obra.

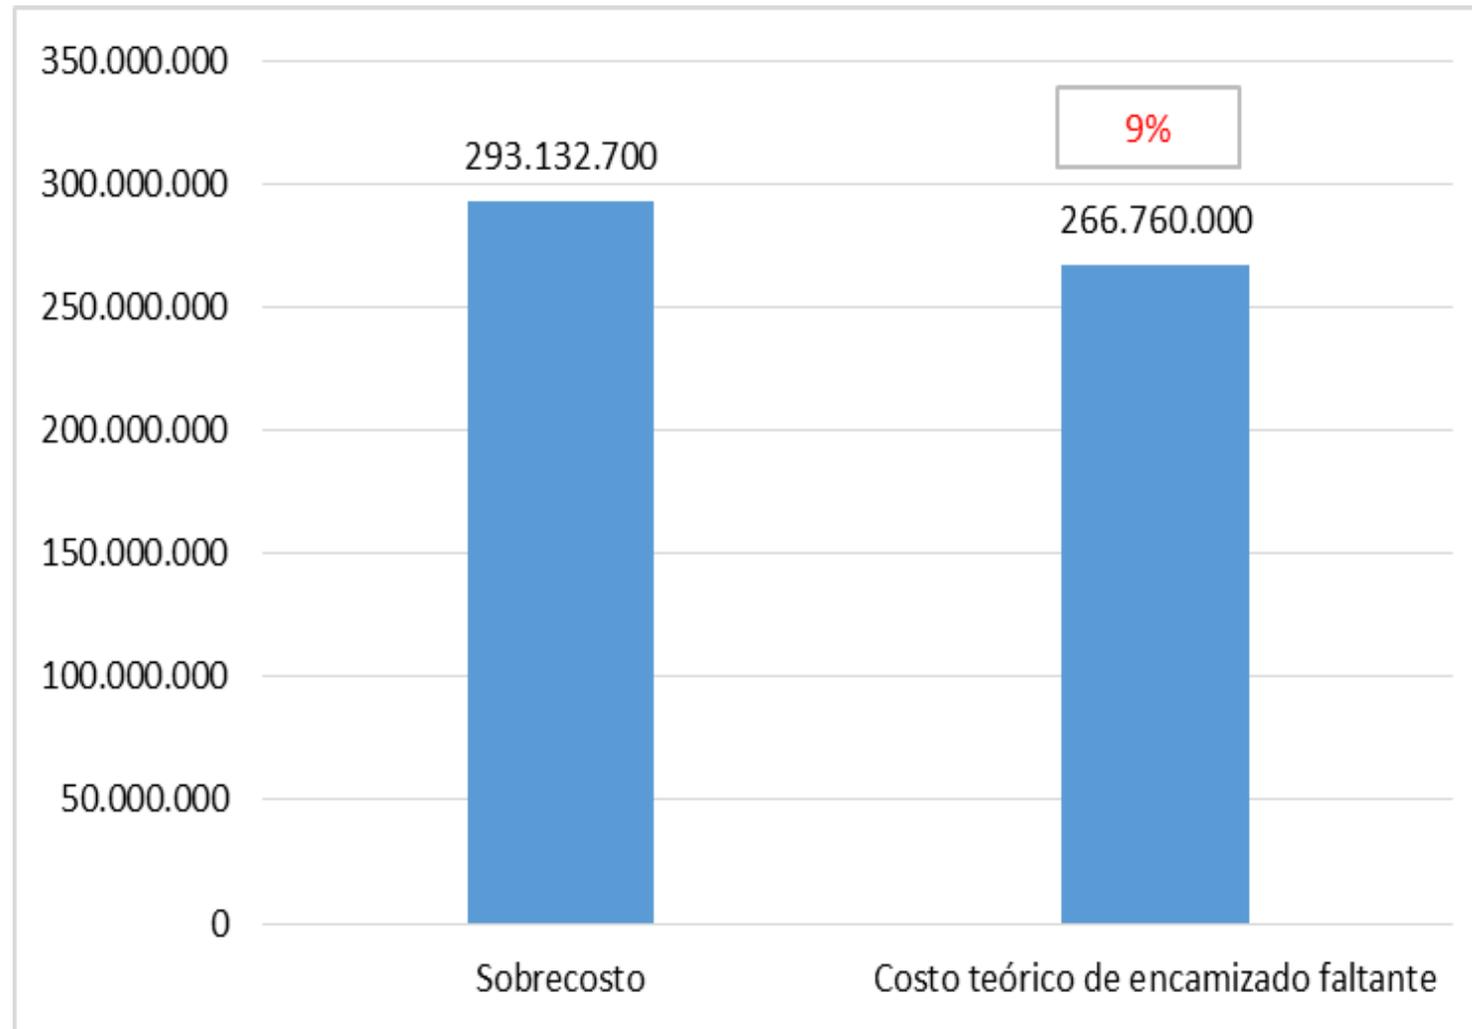
**Figura 8. Influencia del encamisado en la Obra Vitha**

- En el análisis de resultado se pudo evidenciar que al presentarse en los suelos flujo de lodos, se recomienda usar el sistema de perforación con encamisado, mientras que en la presencia de suelos residuales blandos, derivados de rocas metamórficas o suelos enrocados, macizos rocosos muy fracturados, no se recomienda usar el sistema de perforación con encamisado.

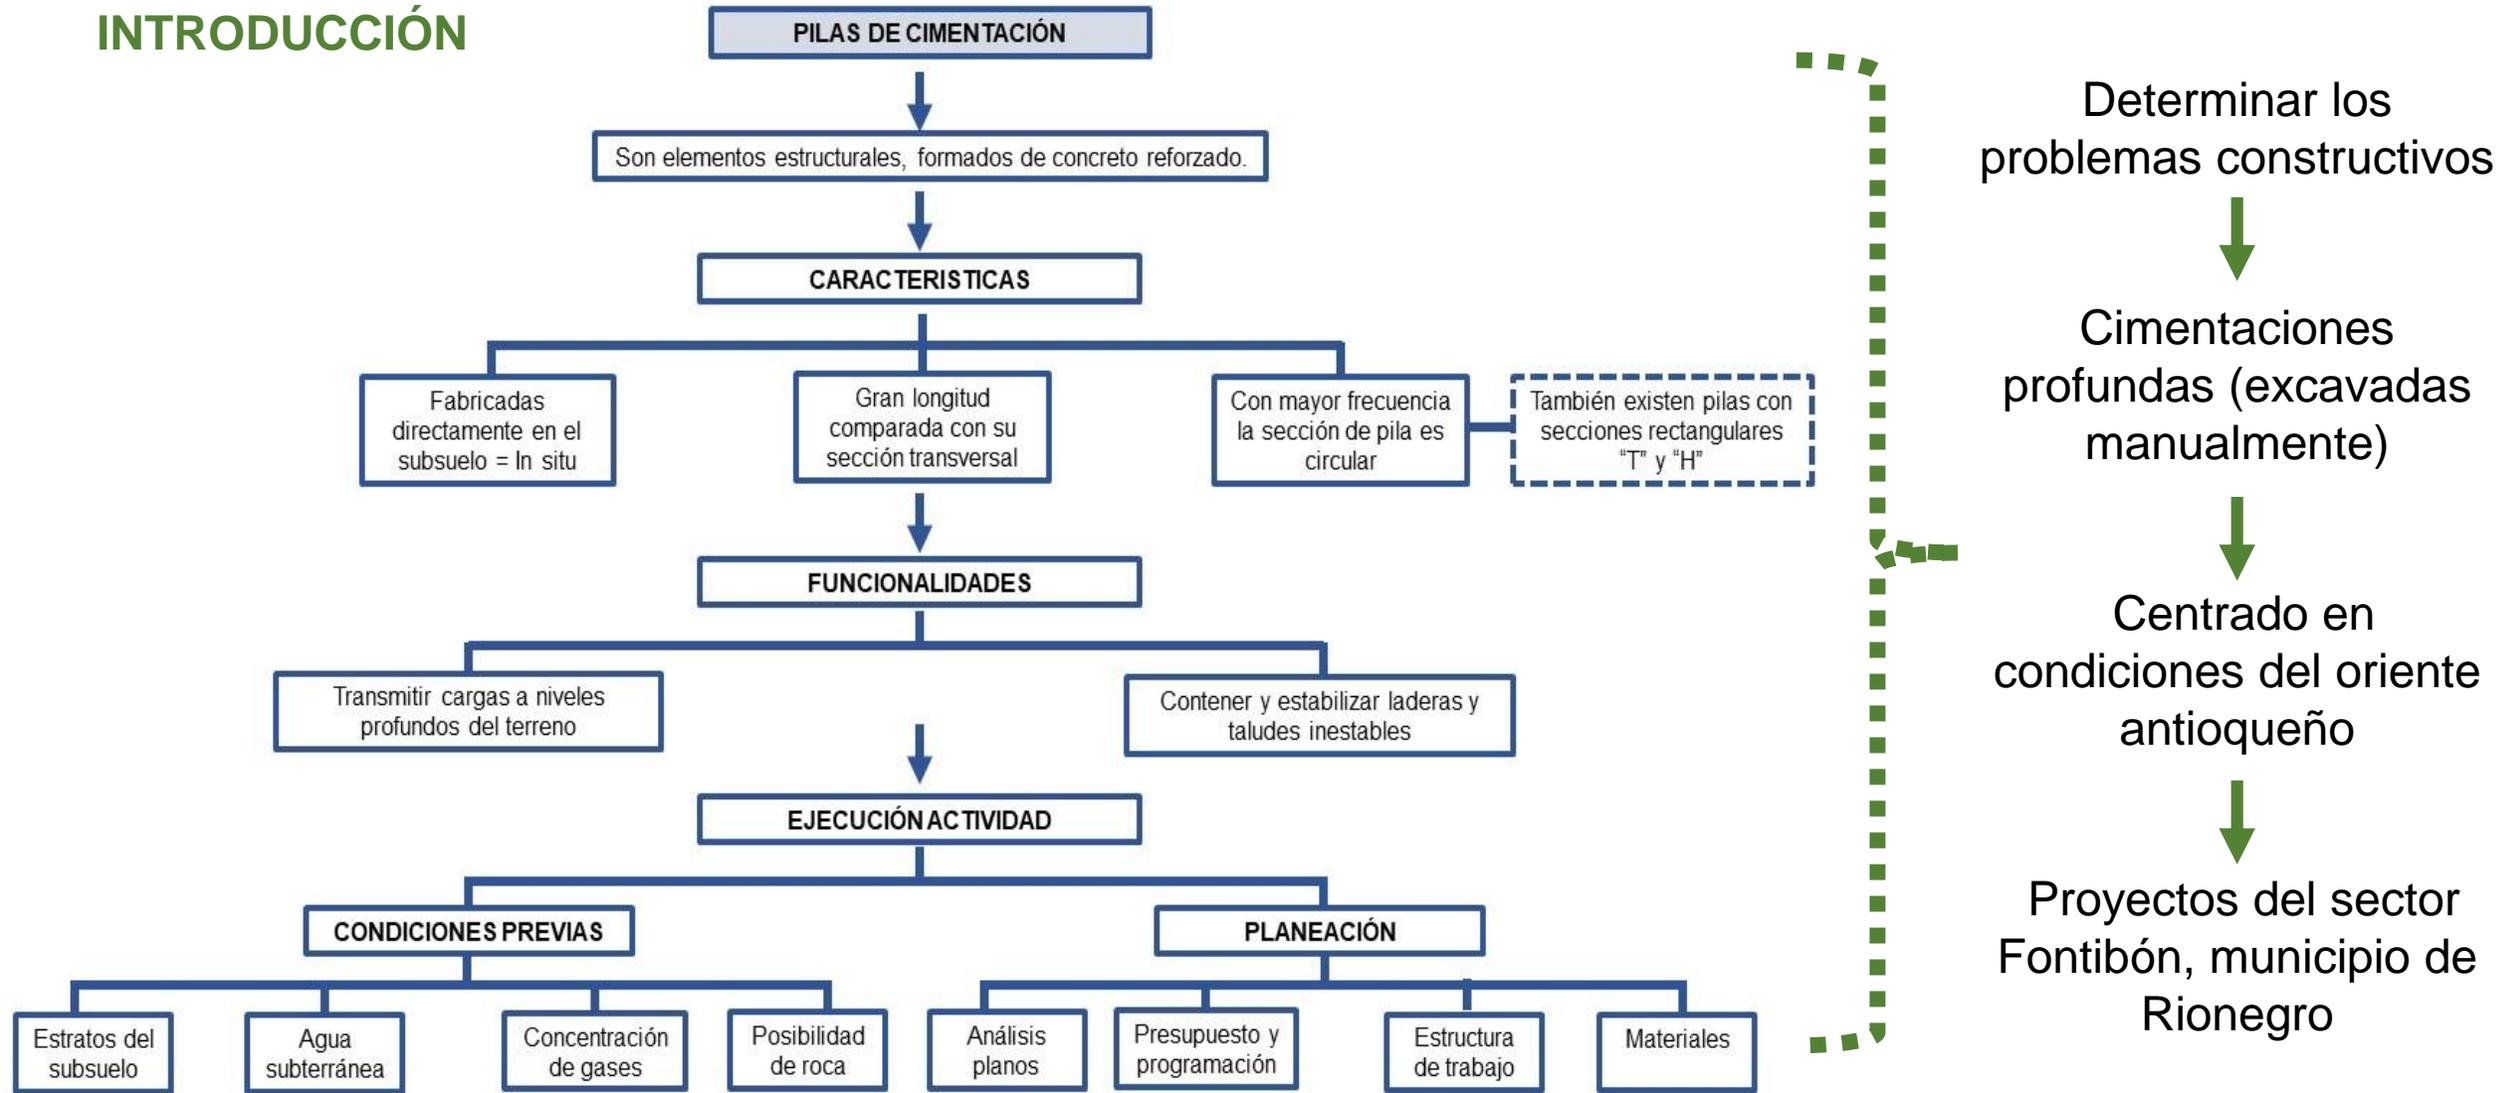
Figura 1. Mapa conceptual pilas cimentación. Elaboración propia
