# XXI Semana de la Facultad de *Arquitectura e Ingeniería*

**ANÁLISIS DE LOS PROBLEMAS CONSTRUCTIVOS QUE SE PRESENTAN  
DURANTE LA CONSTRUCCIÓN DE PILAS EXCAVADAS  
MANUALMENTE, EN PROYECTOS DE VIVIENDA VIS EN EL SECTOR  
FONTIBÓN DEL MUNICIPIO DE RIONEGRO**

# COMPARACIÓN DEL SISTEMA WOOD FRAME A NIVEL ECONÓMICO Y TÉCNICO CON OTROS SISTEMAS CONSTRUCTIVOS TRADICIONALES EN COLOMBIA

# Análisis del proceso de encamisado en la perforación de anclajes activos. Caso de estudio, proyectos Bienes y Bienes

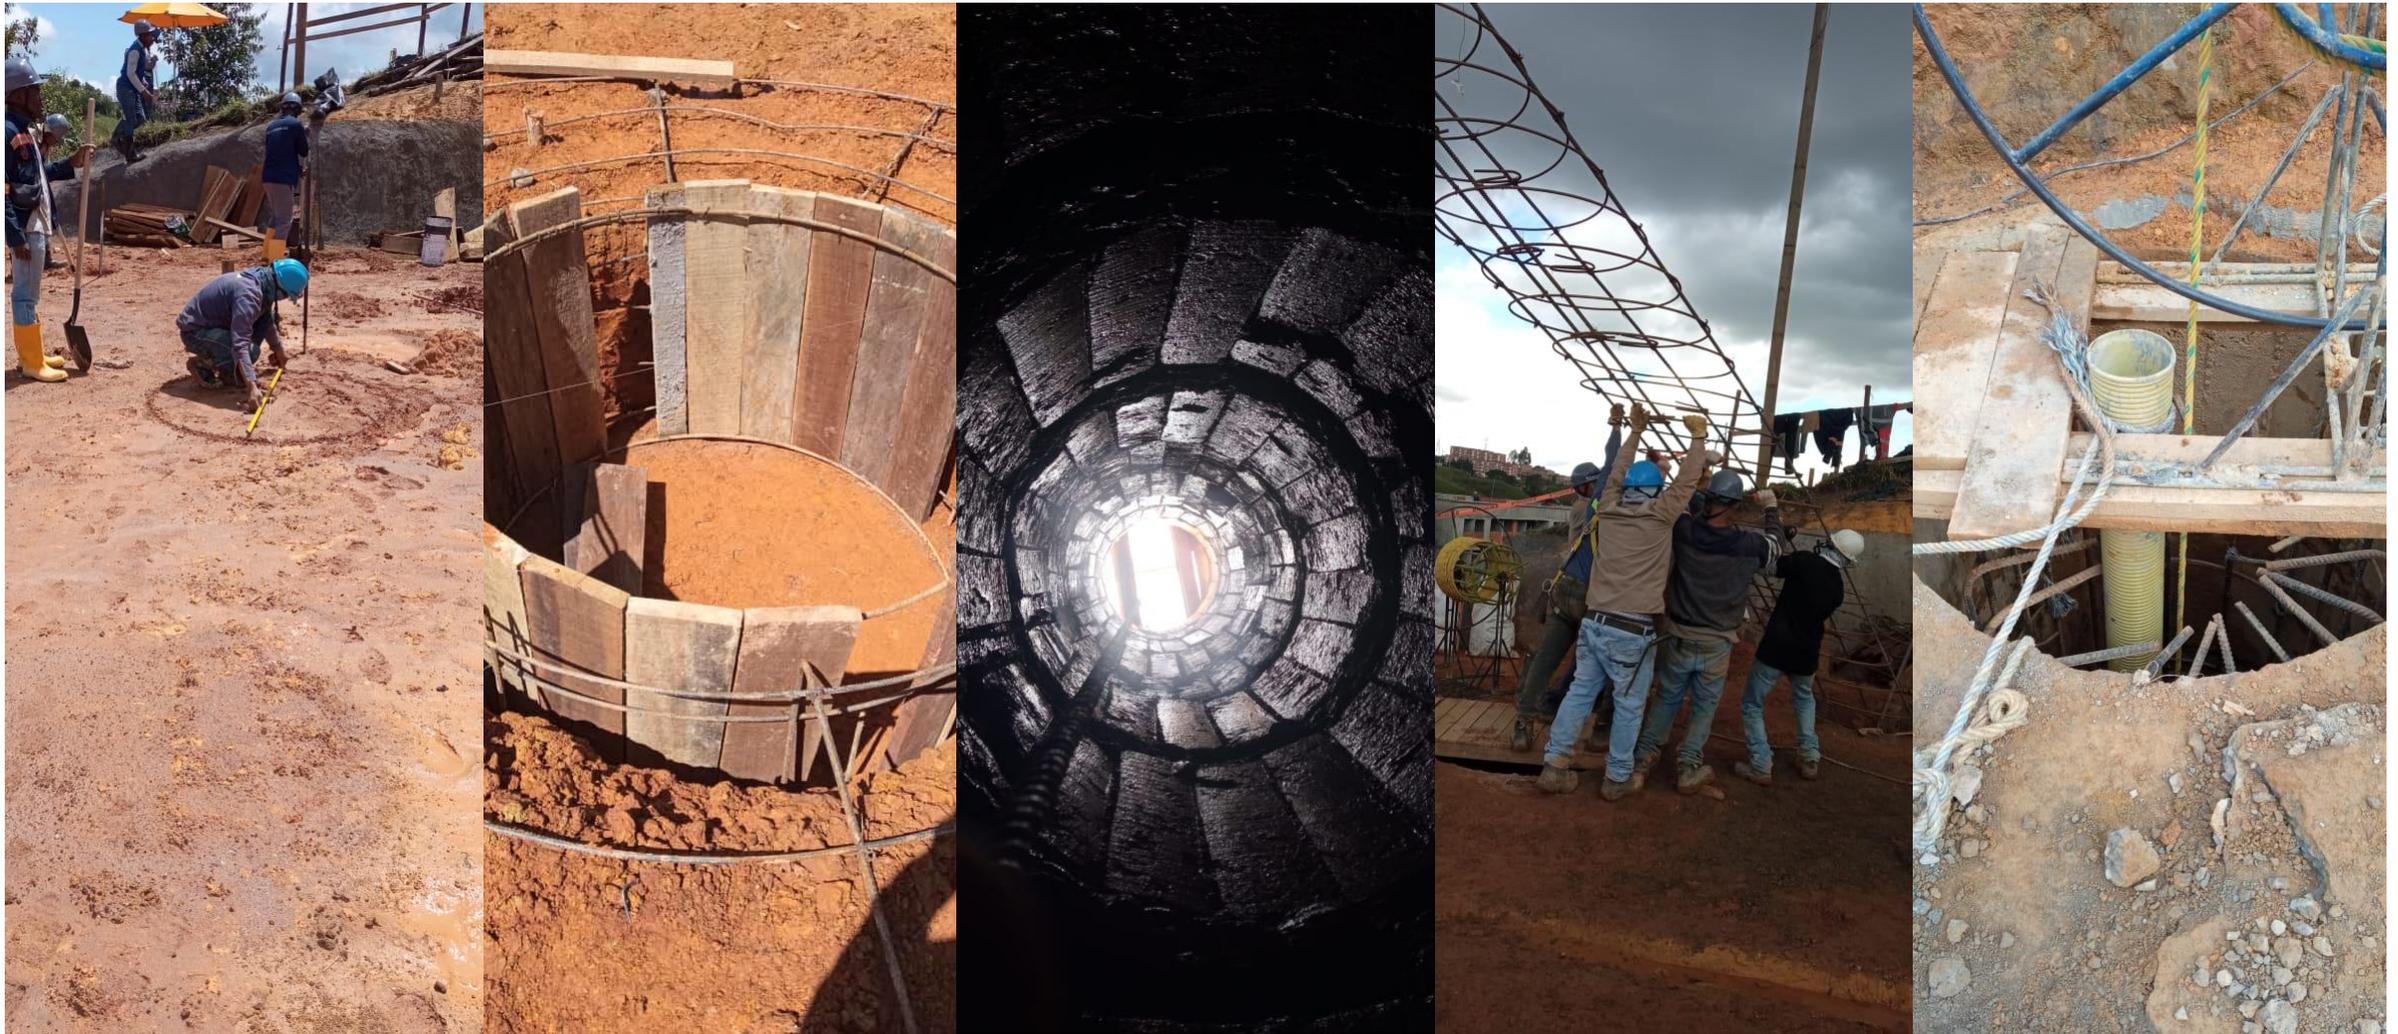
Figura 2. Fotografías visitas a obra. Elaboración propia
