XXI Semana de la Facultad de *Arquitectura e Ingeniería*

**ANÁLISIS DE RECURRENCIA DE LESIONES EN SISTEMAS CONSTRUCTIVOS EN JARDINES
VERTICALES DE LA CIUDAD DE MEDELLÍN.**

**ELABORACIÓN DE RECEBOS CON RCD DE LADRILLOS PARA MORTEROS
DE NIVELACIÓN NO ADHERIDOS**

Realizar un diagnóstico patológico de la placa huella de la vía alto del café del municipio de Yolombó.

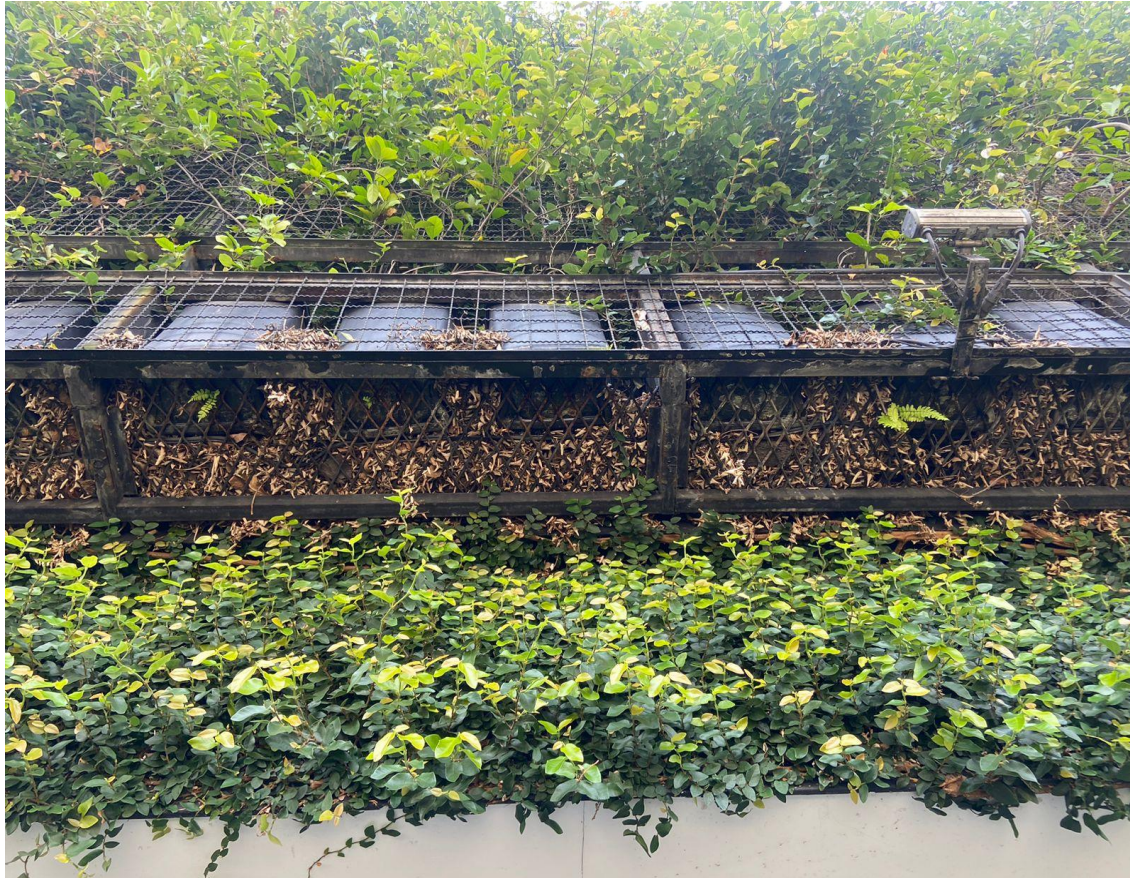
6. Edificio térmico epm
(fuente propia)

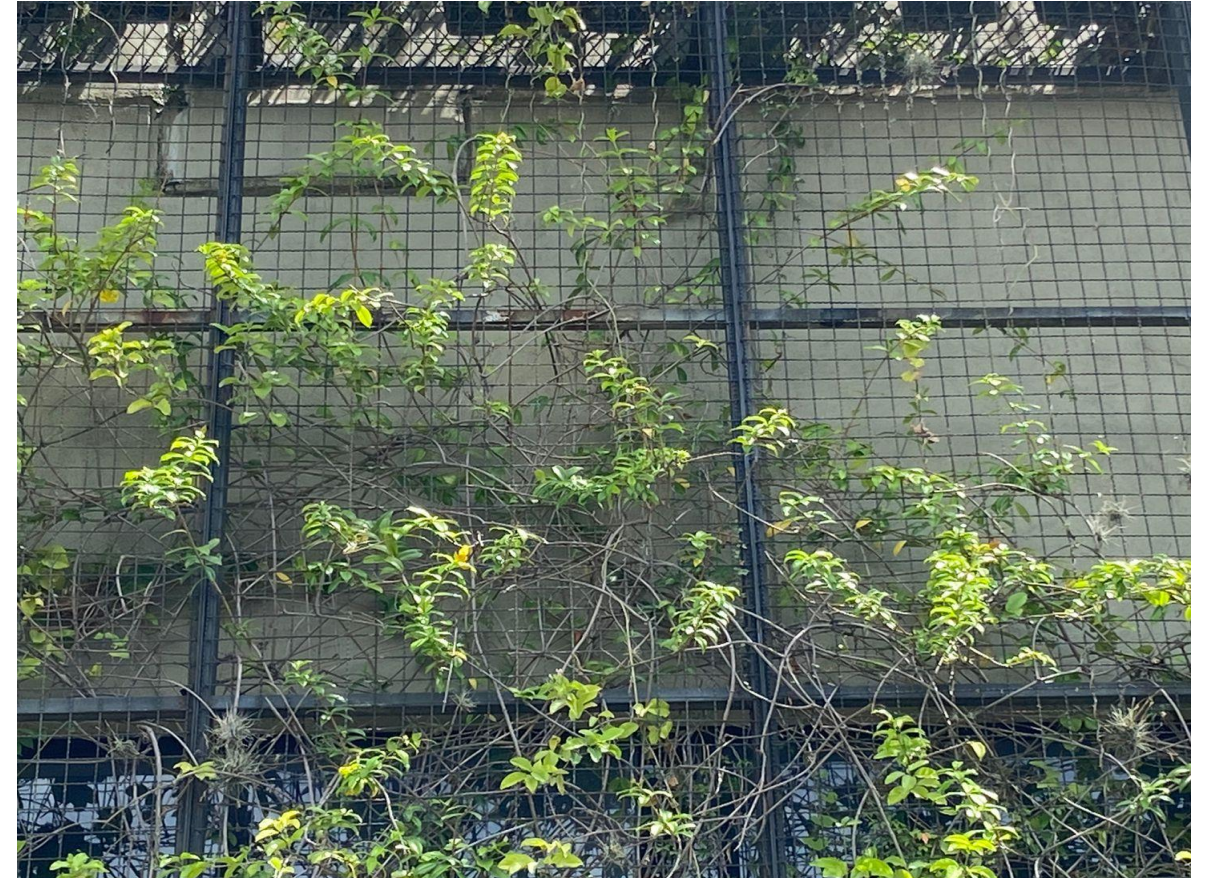
7. Edificio térmico epm
(fuente propia)

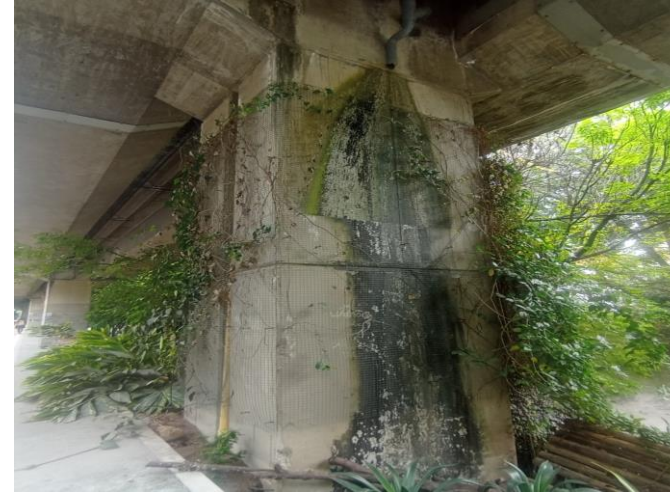
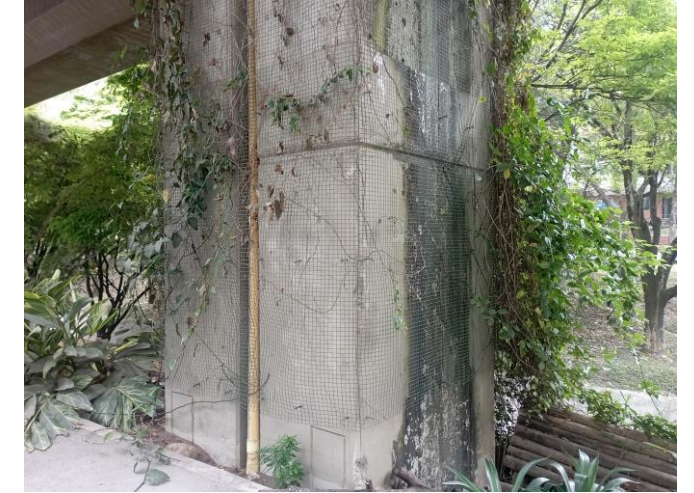
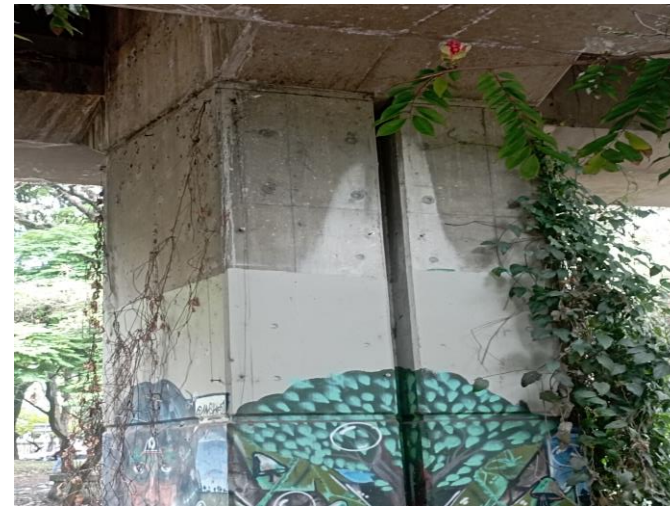
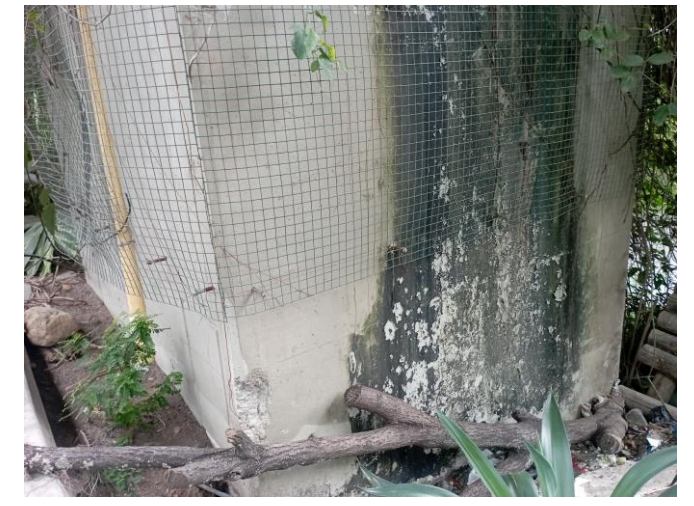
12. Columnas metro, estadio – floresta
(fuente propia)

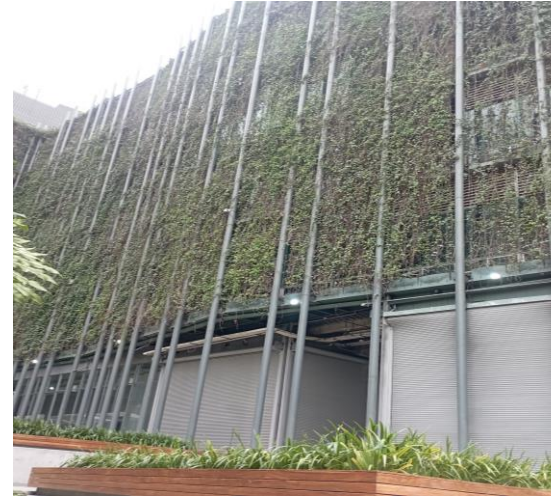
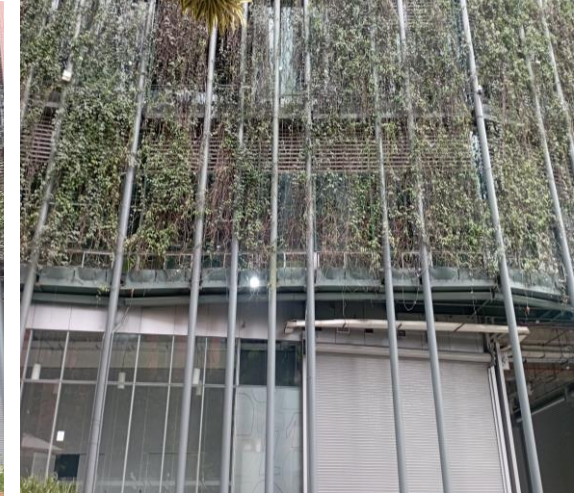
16. Ruta N
(fuente propia)

17. Ruta N
(fuente propia)

- En ruta N logramos identificar un sistema de cableado galvanizado atirantados, donde su material predominante es el acero en forma de tubería y cableado, no posee un sistema de impermeabilización ni sistema de regado. En jardín botánico se logró identificar un anclaje en concreto en disposición romboide, el material utilizado en la estructura es acero galvanizado, no posee sistema de impermeabilización ni sistema de regado. Dicha información fue recolectada con los formatos de ficha técnica descriptiva del sistema estructural en fachadas verdes.

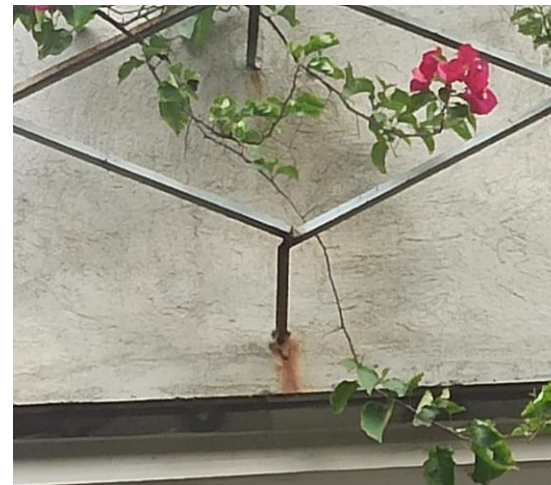
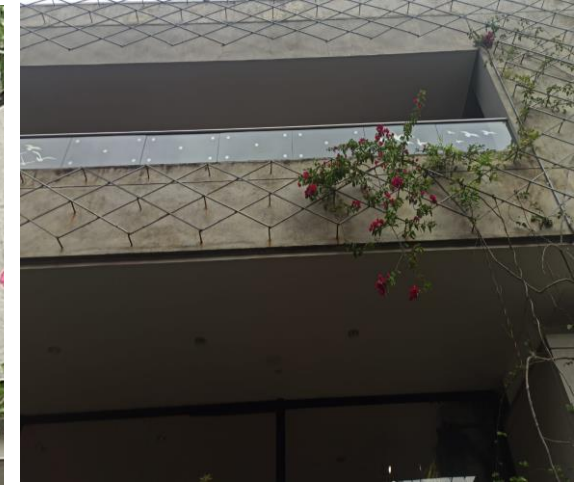
18. Jardín botánico
(fuente propia)

19. Jardín botánico
(fuente propia)

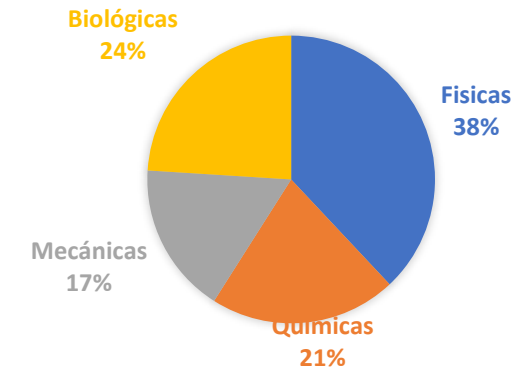
LESIONES DIRECTAS CON % DE AFECTACIÓN GENERAL AREA TOTAL FACHADAS 5,758 M2

La grafica de lesiones directas nos muestra que las lluvias son la principal causa de patologías, su estructura metálica y drenaje al no ser galvanizado y estar expuesto agentes naturales y no tener mantenimientos periódicos en los cuales se limpie y repare partes afectadas se agravan paulatinamente las patologías en la gráfica de causa indirectas podemos ver como materiales defectuosos y nulo o poco mantenimiento nos va generando un ambiente propicio para patologías.

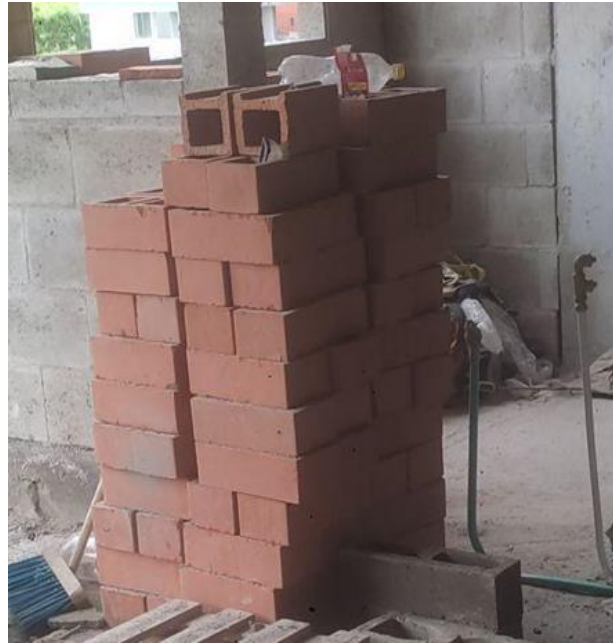
Imagen 1. Ladrillo macizo

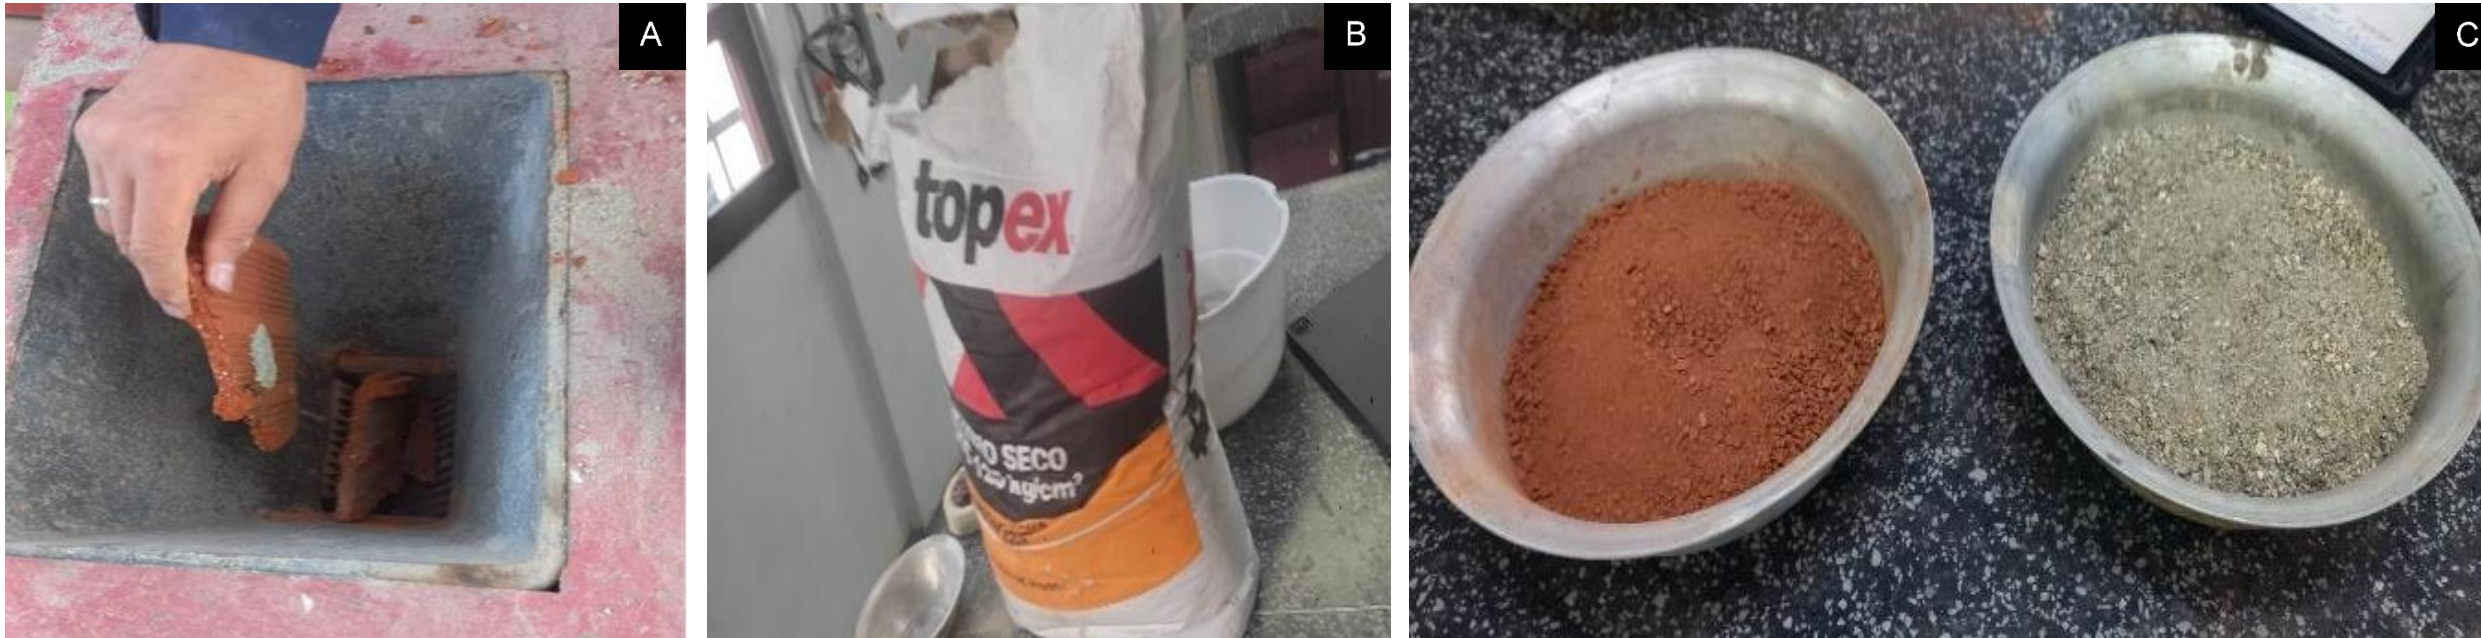
Imagen 2. A) Contiene: RCD de ladrillo a procesar, b) Contiene: Mortero Topex para elaboración del experimento. C) Contiene: Ladrillo triturado y arena de concreto para elaboración de las pruebas de laboratorio.

En el proceso experimental, se usó los agregados reciclados provenientes del ladrillo y se trituraron 5 kg; se realizaron 5 pasadas cada una de 30 segundos, por una máquina trituradora, para obtener el material con una finura apta para el experimento. Se usó arena de concreto como material principal para la elaboración de un recebo para morteros no adheridos.

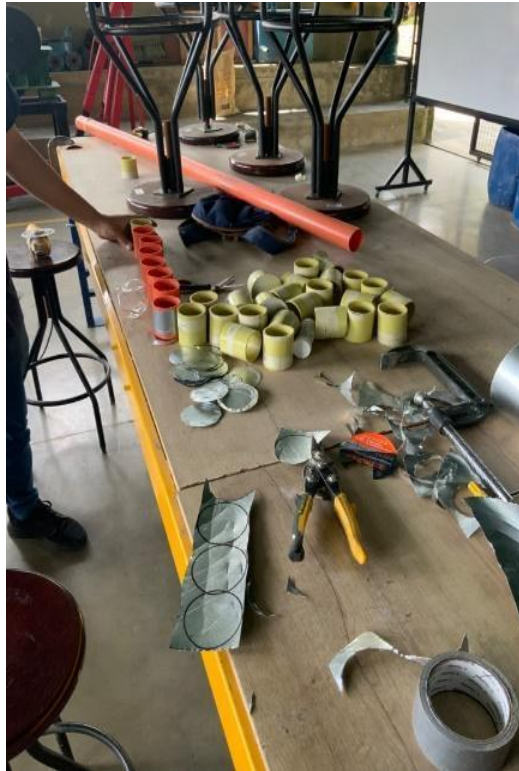
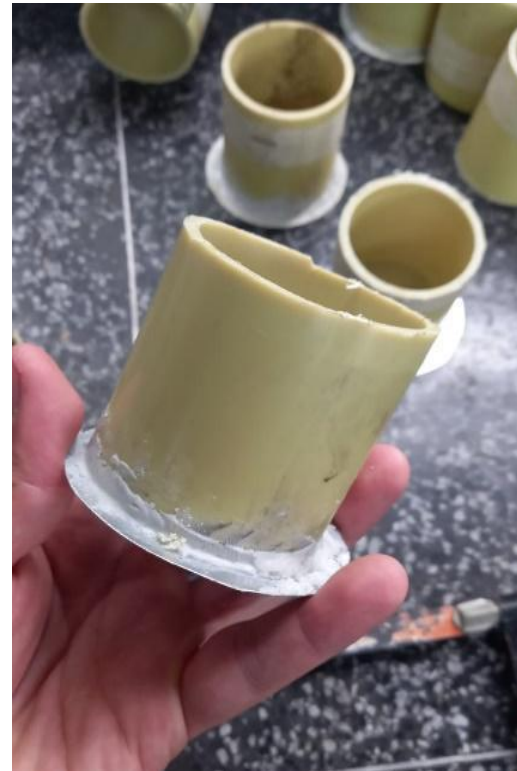
En la elaboración de los recipientes para contener todo el sistema del mortero de nivelación no adherido (recebo/mortero) se utilizó tubería de dos pulgadas (2") de diámetro, lámina de zinc, cinta gris y hueso duro. Garantizamos una altura de 6 cm para distribuir 5 cm de mezcla de mortero y 1 cm de material de agregado de arena de concreto y ladrillo triturado como recebo. Ajustamos la lámina de zinc en la parte inferior del cilindro; Esta nos garantiza que el material de agregados arena/ladrillo triturado permanezca en el momento que se realice los fallos a compresión.

Imagen 3. A) Contiene: Materiales para la elaboración de recipientes que contienen el sistema recebo/mortero. B) Contiene: Recipiente elaborado para contener el sistema recebo/mortero.

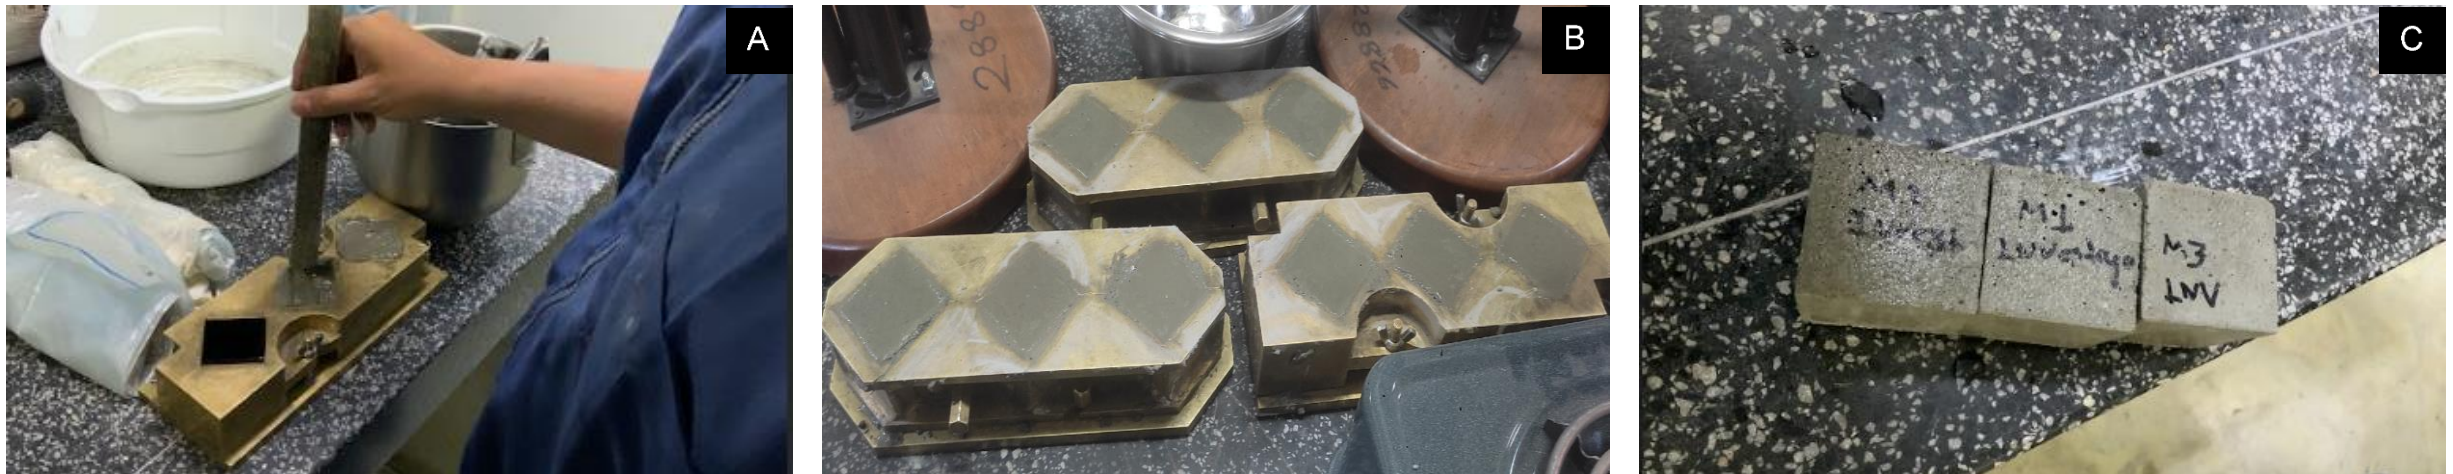
Imagen 5. A) Contiene: Llenado de moldes en cobre para muestras de mortero y apisonamiento de mortero según NTC 220. B) Contiene: Moldes para cubos de concreto con muestras ya vaciadas. C) Contiene: Muestras M1, M2, M3, cubos de mortero desmoldados.

Luego de preparada la mezcla de mortero y tener preparados los moldes de cobre para cubos de mortero, estos se llenan con una primera capa aproximadamente a 25 mm (2,5 cm) de mortero y se apisona con 32 golpes del compactador según la figura 1. de la NTC 220; se repite la operación con la segunda capa y se enrazan los moldes. Luego de la operación de llenado de los moldes, y pasadas entre 20 a 72 horas, los cubos se retiran de los moldes, y se disponen en una cámara húmeda, sumergidos en un tanque con agua saturada con cal, durante el tiempo que se tiene estipulada cada muestra a ser ensayada en la máquina de compresión.

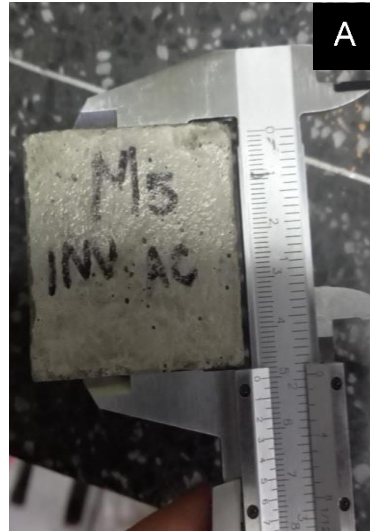
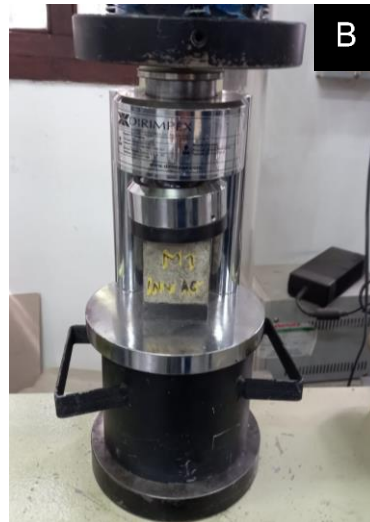
Imagen 6. Proceso para determinar la resistencia a la compresión en muestras de mortero. A) Contiene: Toma de medidas en muestra M5. B) Contiene: Muestra M1 en bloque de máquina de ensayo. C) Carga máxima registrada por la máquina de ensayo en la muestra M6 al momento de la rotura. D) Contiene: Muestras M9, M8, M7 luego de la rotura en máquina de ensayo.

Para determinar la resistencia a la compresión, luego de pasados los 7, 14 y 28 días respectivamente las muestras se deben secar y se deben ensayar dentro de las tolerancias establecidas en la tabla 2. de la NTC 220. Para ello se colocan los cubos cuidadosamente en el centro del bloque de la máquina de ensayo, los cubos deben estar libres de partículas de arena y las caras completamente planas. Luego se someten las muestras a compresión esperando alcanzar la resistencia de 13,7293 Mpa. como mínimo a los 28 días.

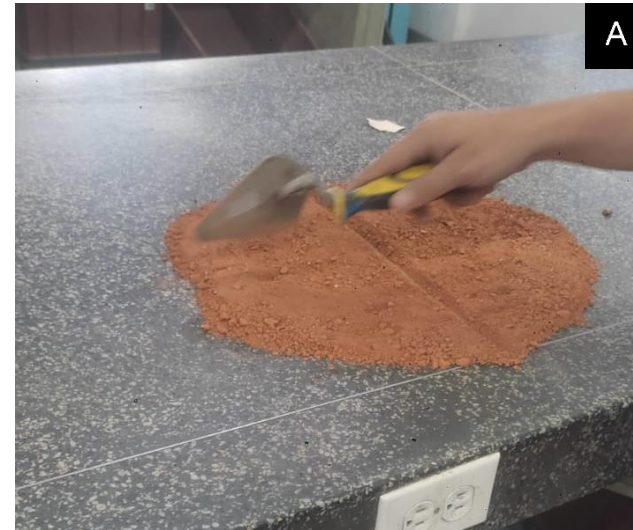
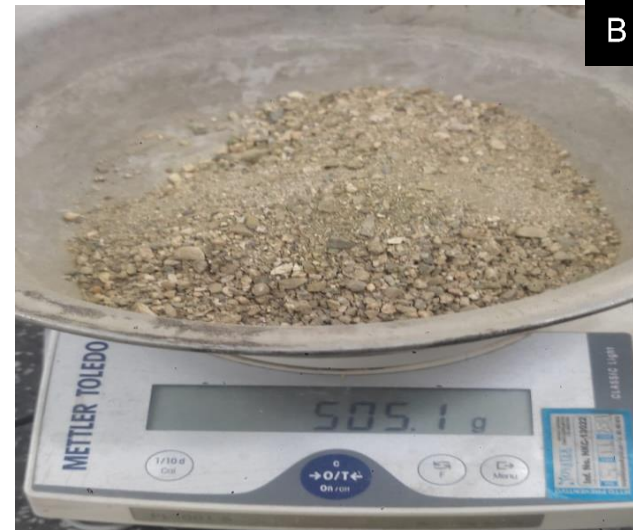
Imagen 7 . A) Muestra de ladrillo triturado para ensayo granulométrico. B) Contiene: Peso de arena de concreto para Fuente: Elaboración propia.

Granulometría de agregados Arena de concreto					
Masa inicial de 443,7 g					
Tamiz	Abertura (mm)	Masa Retenida (g)	Retenido Acumulado (g)	% Retenido	% Pasante
3/8 in	9,5	0	0	0,0	100,0
N°4	4,75	0	0	0,0	100,0
N°8	2,36	95	95	21,4	78,6
N°16	1,18	71,3	166,3	37,5	62,5
N°30	0,6	77,7	244	55,0	45,0
N°50	0,3	105,5	349,5	78,8	21,2
N°100	0,15	65,7	415,2	93,6	6,4
N°200	0,08	20,2	435,4	98,1	1,9
FONDO	N/A	8,3	443,7		
	Sumatoria	443,7			
	MdeF	3,844

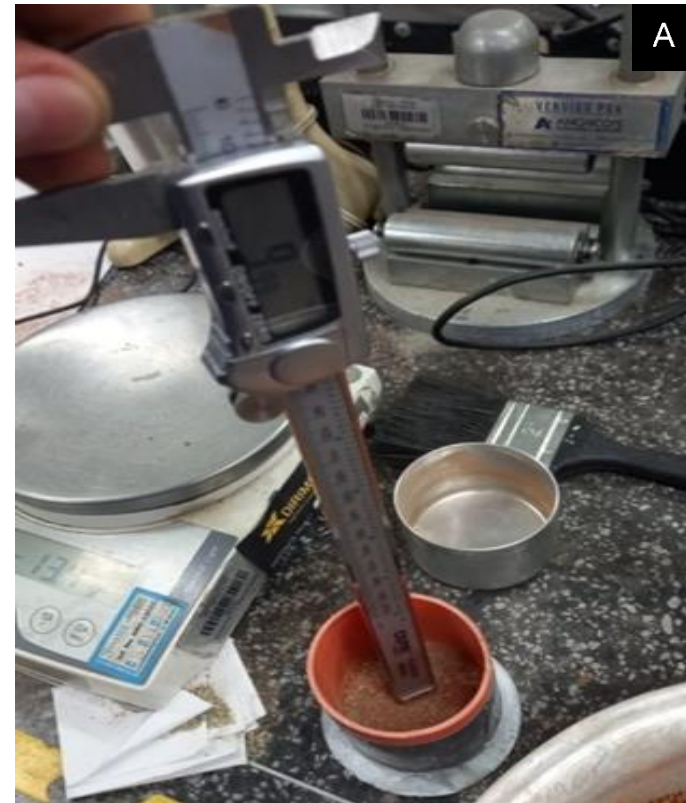
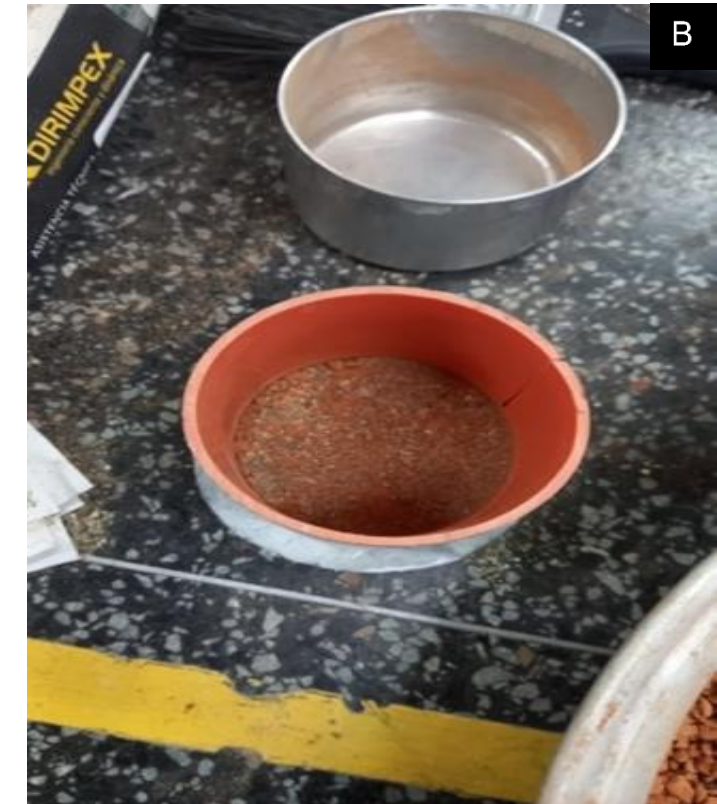
Imagen 8. Proceso de elaboración de muestras del sistema completo de mortero no adherido (recebo / mortero). A) Contiene: Medición con pie de rey para espesor de recebo. B) Contiene: Recipiente con recebo compactado a 1 cm.

Para el recebo se proceden a hacer 3 tipos de muestras; la primera consta de 100% arena (es el método tradicional con el que se elaboran los morteros no adheridos), una segunda con 100% ladrillo triturado (como reemplazo de la arena) y una tercera con 50% de arena y 50% de ladrillo triturado.

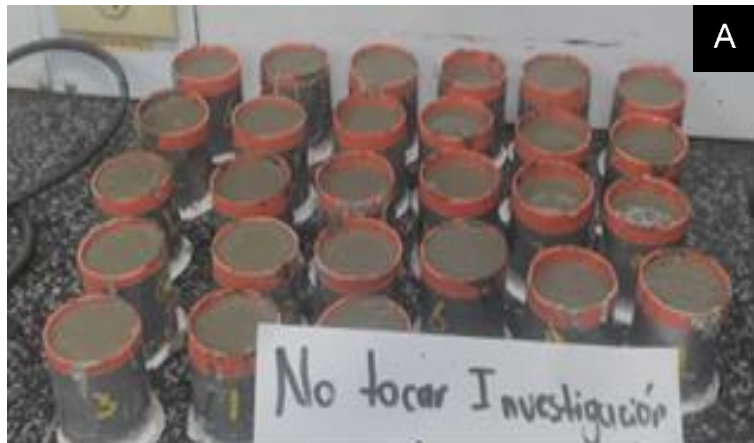
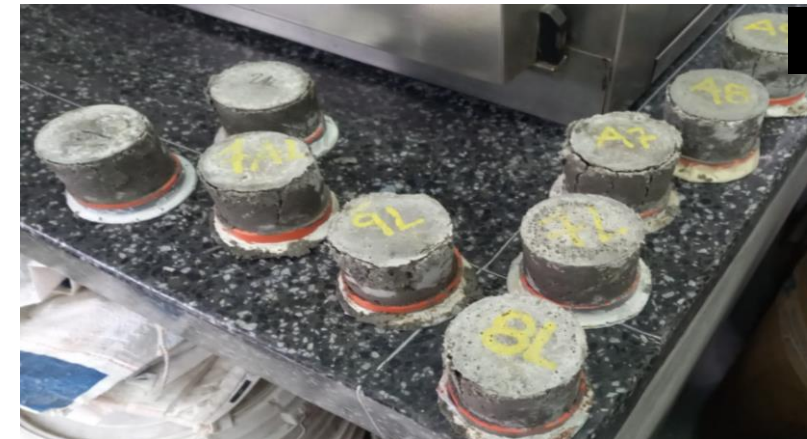
Imagen 9. Secado de muestras, sistema completo (recebo/mortero). B) Contiene: Resultado de muestra 9AL arrojado por la máquina de compresión. C) Contiene: Muestras luego de la rotura en la máquina de compresión

Pasados los días correspondiente al fallo de cada muestra (7,14,28 días) se disponen los moldes a ser ubicados dentro de la máquina de compresión y así obtener el resultado de la resistencia del sistema completo (recebo/mortero), como se encuentra contemplado en la NTC 220.

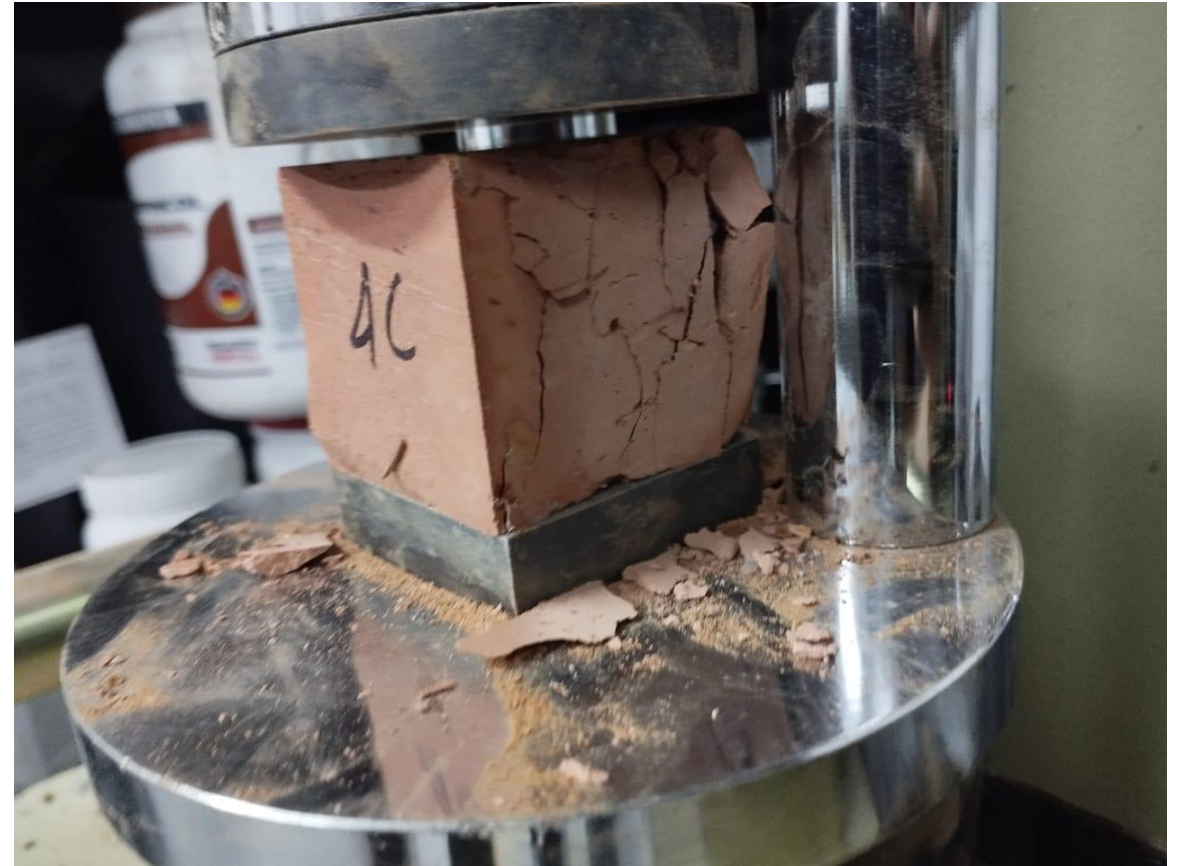
RESISTENCIA A COMPRESIÓN

- Cubos de adobe
- Cubos de masilla (28 días de curado)
- NTC 220
- NTC 4017
- **Resultados**
 - A :9,07 MPa
 - **M: 20,66 MPa**

Se realiza ensayo de resistencia a compresión en donde se fallaron 6 cubos, tres de ellos donde su componente es de masilla artesanal y los otros tres compuestos de un adobe macizo previamente cortados, como resultado cuantitativos se evidencia una mayor resistencia en los cubos de masilla artesanal.

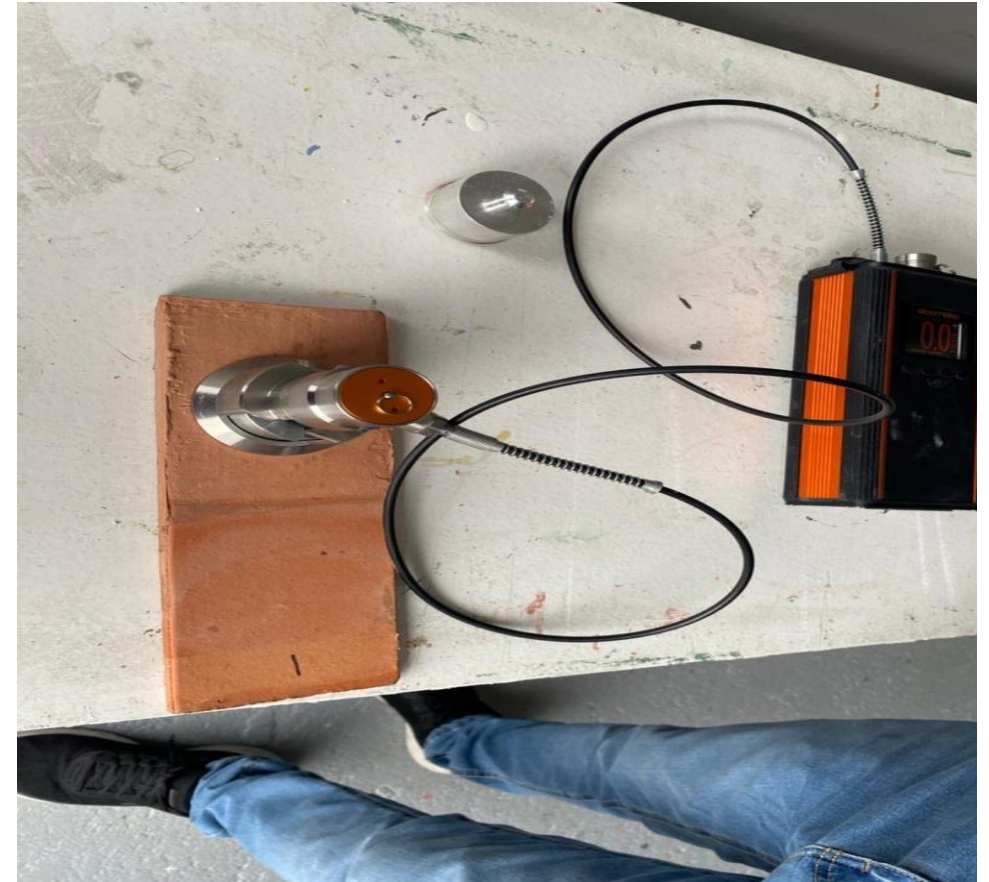
ANÁLISIS DE ADHERENCIA

- Pull-Off
- Masilla espesor 1mm-2mm-4mm
- ASTM C 1583
- **Resultados**
 - 1mm: 55,7 Psi
 - 2mm: 77,9 Psi
 - 4mm: 66,3 Psi

Se realiza ensayo de adherencia mediante pull off que consiste en transmitir la tensión directa con un equipo portátil al material de recubrimiento arrojando datos cuantitativos. Este ensayo se realizó con la masilla artesanal con dimensiones en espesor diferente.

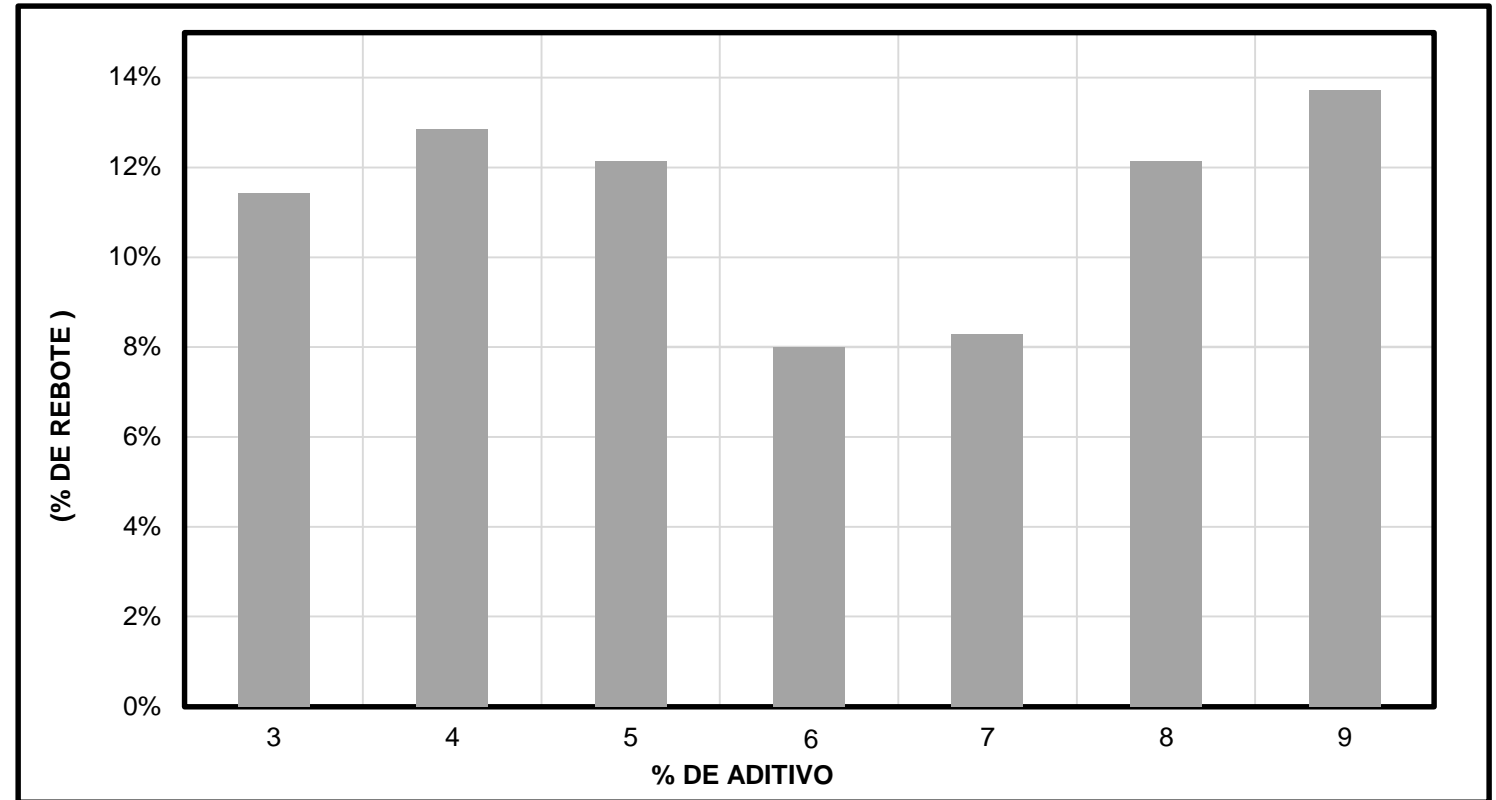
Gráfica 1: Gráfica de rebote vs Cantidad de rebote

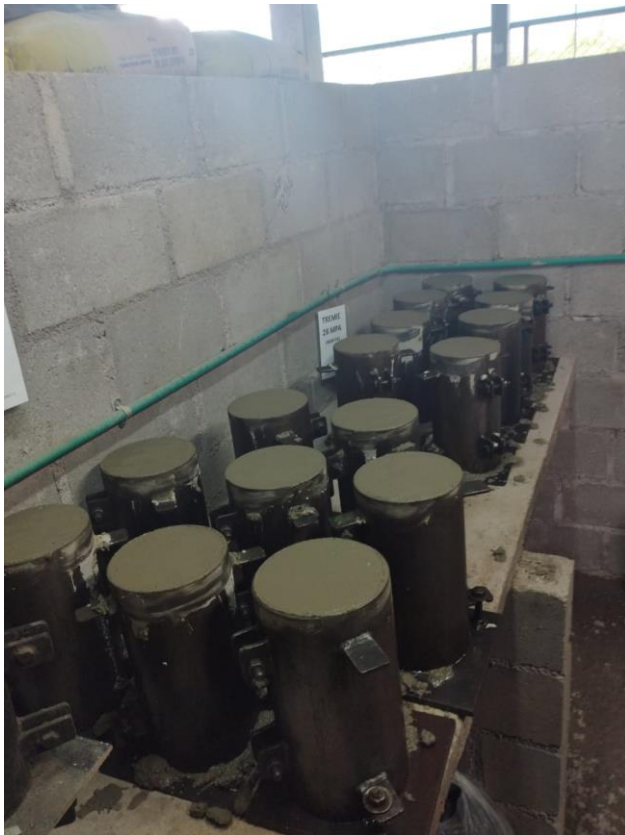
Imagen 2. Fuente: Propia

Resistencia a la Compresión

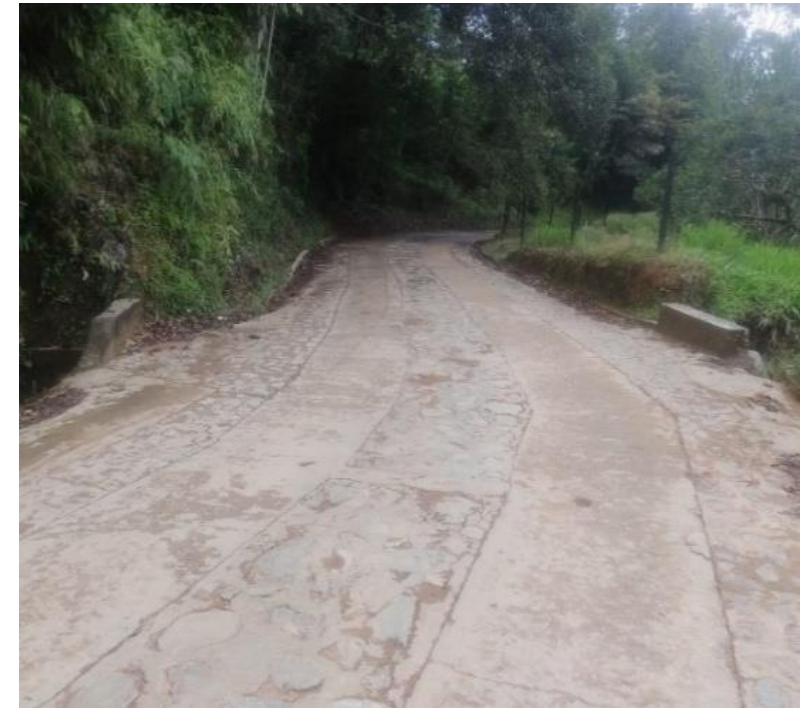
Fuente: Elaboración propia (2023)

En una inspección ocular realizada por nosotros mismos pudimos notar que en este tramo vial las patologías más encontradas con mayor frecuencia fueron descascatamiento, baches y suciedad, dándole a estas 3 una mayor importancia, y un plan de manejo más desarrollado
