ASUNTO: Remisión informe definitivo auditoría accesibilidad al medio físico, espacios de servicio al ciudadano en la administración pública, Norma Técnica Colombiana NTC 6047 en la Institución Universitaria Colegio Mayor de Antioquia, vigencia 2023.

**INFORME DEFINITIVO**  
**AUDITORÍA ACCESIBILIDAD AL MEDIO FÍSICO, ESPACIOS DE SERVICIO AL**  
**CIUDADANO EN LA ADMINISTRACIÓN PÚBLICA.**  
**NORMA TÉCNICA COLOMBIANA NTC 6047 EN LA INSTITUCIÓN UNIVERSITARIA**  
**COLEGIO MAYOR DE ANTIOQUIA**  
**VIGENCIA 2023**

**OFICINA DE EVALUACIÓN Y CONTROL**  
Diciembre 11 de 2023

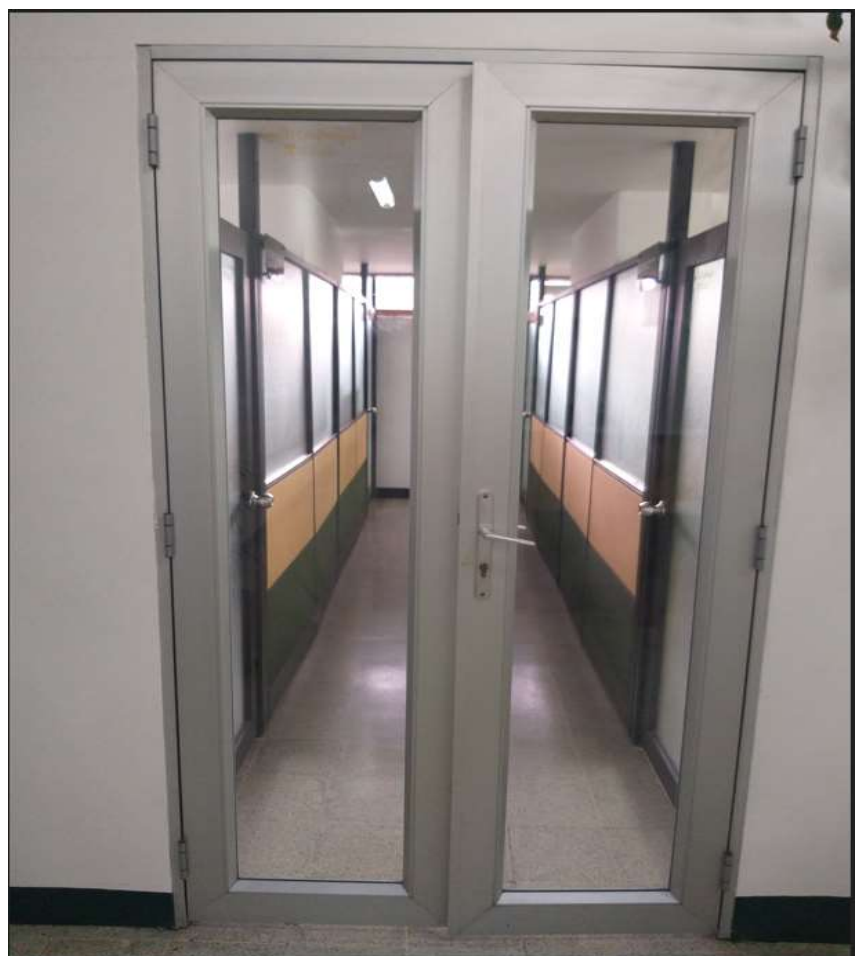
Fuente: fotografía zona administrativa – vicerrectoría académica  
Elaboró: profesionales de la Oficina de Evaluación y Control

Lo anterior, dado que se observó en la zona administrativa de vicerrectoría académica, una puerta de vidrio que conduce a las oficinas de los decanos sin indicación visual, a continuación, la muestra fotográfica

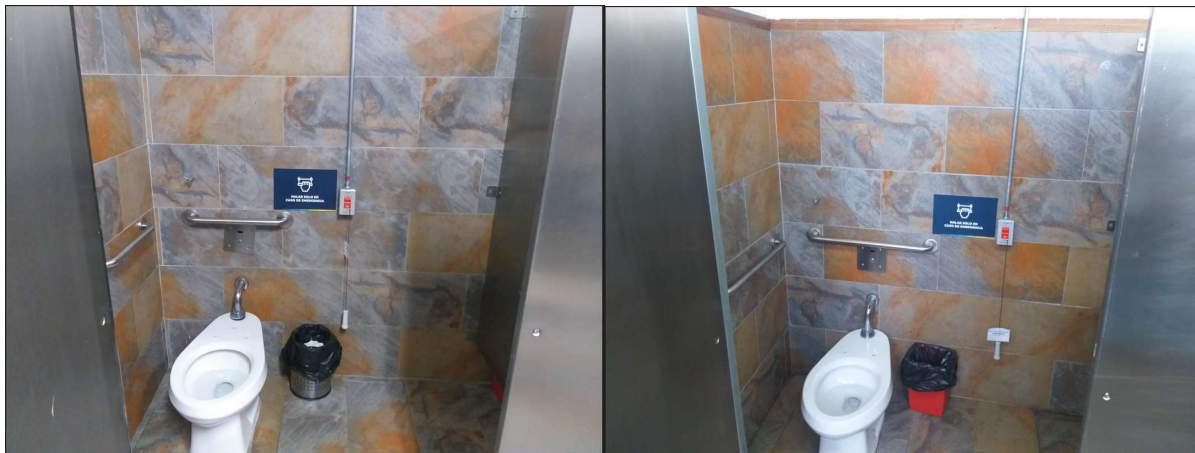
Fuente: fotografía zona administrativa – baños públicos bloque fundacional segundo piso.

Lo anterior, dado que se inspeccionaron los baños públicos del primer y segundo piso del bloque fundacional, encontrando que los baños accesibles para silla de ruedas, no se cuentan con lavamanos y no se cuenta con un espacio suficiente para maniobrar, a continuación, el registro fotográfico.

Baños segundo piso de bloque fundacional:

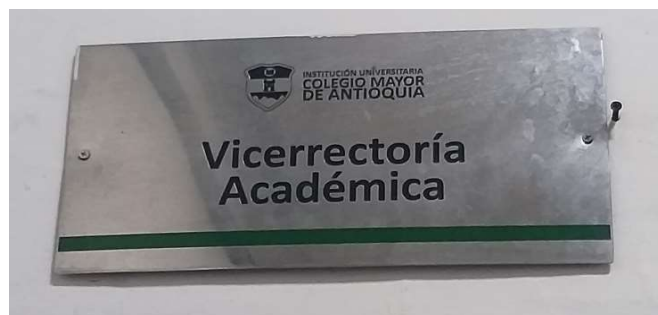
Fuente: fotografía zona administrativa – Vicerrectoría Académica.  
Elaboró: profesionales de la Oficina de Evaluación y Control
