NOMBRE DE LA ACTIVIDAD: HERRAMIENTAS DIGITALES PARA LA EVALUACIÓN DE PATOLOGIAS EN FACHADAS DE LADRILLO: AVANCES Y RETOS.

HERRAMIENTAS DIGITALES PARA LA EVALUACIÓN DE PATOLOGIAS EN FACHADAS DE LADRILLO: AVANCES Y RETOS

Presentación de resultados, de la investigación titulada “Tecnologías Digitales en los Procesos de Diagnostico Patológico en Fachadas de Ladrillo”, de los estudios de maestría realizados en los años 2023-2024.

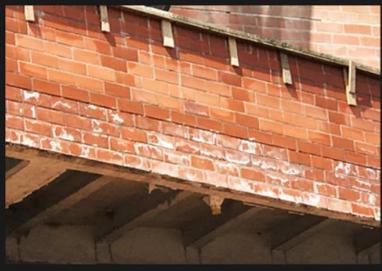
Edificio - Medellín	Título: LESIONES EN FACHADAS DE LADRILLO	01
	Capítulo: EFLORESCENCIAS

CRIFTOEFLORESCENCIAS Es cristalización de sales dentro de la red capilar. Si bien las eflorescencias podrían no pasar de ser no más efecto que una lesión estética temporal, en general cuando estas sales se precipitan o se cristalizan dentro de los poros de los materiales y no en la superficie exterior, se presenta un alto potencial de degradación o desintegración de los materiales. Se dan por el aporte excesivo de sales en la cocción y por un secado demasiado rápido durante la confección del ladrillo o cuando existe una barrera al paso de agua líquida, como cuando la cara exterior de evaporación tiene un hidrófugo (Rojas E, 205 C.E., p. 283).
---	--

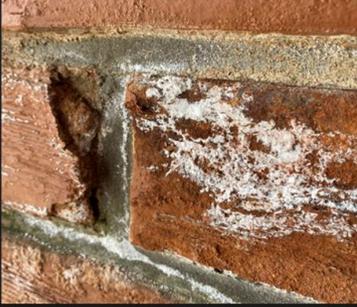
EFLORESCENCIAS Se refieren a la presencia no deseada de compuestos que afectan el desempeño de un componente de la obra y que se precipitan como consecuencia de la evaporación del agua que transporta sustancias en solución; por el transporte acuoso de sustancias de tamaño micrométrico, coloidal o nanoparticulas en suspensión, o porque son compuestos viscosos. Estas sustancias son visibles en la superficie y cuando se depositan en su interior se denominan criptoeflorescencias. Tienen la forma de cristales amorfos o su combinación. Suelen verse de color blanco, aunque tienen otros colores. (Arango L, 2023a, p. 187)
--	--

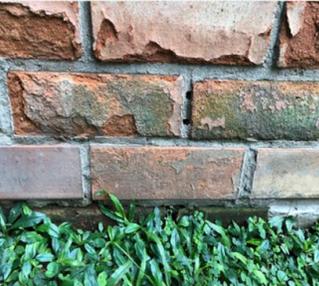
02	Edificio - Medellín	Fecha: SEPT-2024
-----------	----------------------------	----------------------------

EROSIÓN Es el desgaste por pérdida o transformación superficial de un material; su origen puede ser físico o mecánico. El físico es producto de la pérdida del material superficial en un componente, elemento o unidad constructiva provocado por acciones físicas de los agentes atmosféricos como son la succión de agua lluvia, procesos de mojado – secado, dilataciones por heladas que rompen las láminas superficiales del material. El mecánico es producto de la pérdida superficial del material debido a esfuerzos mecánicos sobre ellos. Afectan, sobre todo, superficies expuestas a rozamiento y punzonamiento de manera continua. Además del efecto del viento con partículas contenidas en el.
---	--

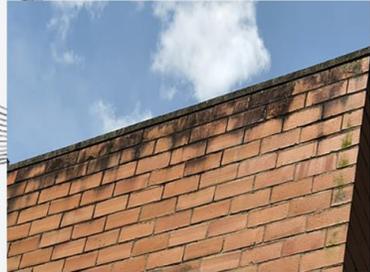
03	Edificio - Medellín	
-----------	----------------------------	--

SUCIEDADES Es el depósito de partículas en suspensión sobre la superficie de las fachadas, en algunos casos puede incluso llegar a penetrar en los poros superficiales de dichas fachadas. Se pueden distinguir 2 tipos: <ul style="list-style-type: none">• Por depósito: Es el producido por la simple acción de la gravedad sobre las partículas en suspensión en la atmosfera.• Por lavado diferencial: Es el producido por partículas ensuciantes que penetran el poro superficial del material por acción del agua lluvia y que produce los churretones que se ven habitualmente en las fachadas urbanas (Casas L, 2019, p 126)
---	---

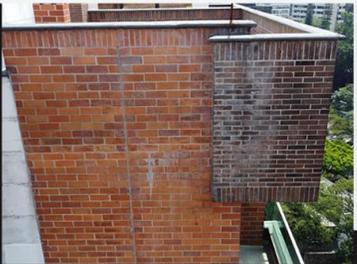
OTRAS MANCHAS Se pueden presentar manchas por el cemento, sus aditivos empleados, y los productos con los cuales se hizo el lavado. El cemento puede fijarse en la cara de los ladrillos por reacción puzolánica con los álcalis del cemento. Puede ocurrir en gres o ladrillos bien cocidos. Por eso se recomienda una limpieza muy buena en el momento de la pega y usar aditivos encapsulantes junto con el ácido nítrico de lavado. (Rojas E, 205 C.E., p. 284). Otras manchas generadas por excrementos de los animales (pájaros y murciélagos), por salpique, por microorganismos
---	--

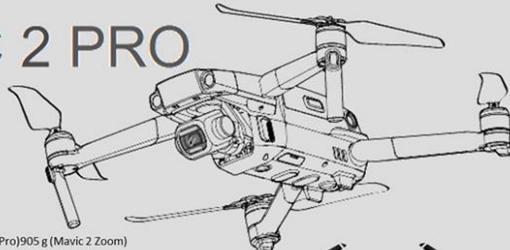
MAVIC 2 PRO

- Peso de despegue: 907 g (Mavic 2 Pro) 905 g (Mavic 2 Zoom)
- Dimensiones: 322x242x84 mm (largo x ancho x alto)
- Distancia diagonal: 354 mm
- Velocidad máx. en ascenso: 5 m/s (modo S), 4 m/s (modo P)
- Velocidad máxima (cerca del nivel del mar, sin viento): 72 km/h (modo S)
- Altura máx. de servicio sobre el nivel del mar: 6000 m.
- Tiempo máx. de vuelo (sin viento): 31 minutos (a una velocidad constante de 25 km/h).
- Tiempo máx. en vuelo estacionario (sin viento): 29 minutos
- Distancia máx. de vuelo (sin viento): 18 km (a una velocidad constante de 50 km/h).
- Resistencia al viento máx.: 29 – 38 km/h.
- Ángulo de inclinación máx.: 35° (Modo S, con control remoto) 25° (Modo P).
- Velocidad angular máx.: 200°/s
- Rango de temperatura de funcionamiento: -10°C – 40°C
- Coordenadas: GPS + GLONASS.

Sensor: 1" CMOS. Píxeles efectivos: 20 millones

El Mavic Pro es útil para realizar inspecciones aéreas de infraestructuras como puentes, edificios, torres de telecomunicaciones, y más. Su cámara de alta calidad y estabilidad de vuelo permite capturar imágenes detalladas para inspeccionar áreas de difícil acceso.

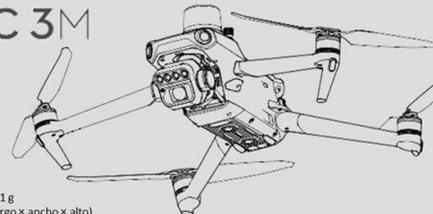
MAVIC 3M

- Peso neto (con hélices y módulo RTK) 951 g
- Dimensiones: 347.5 x 283 x 139.6 mm (largo x ancho x alto)
- Drone compacto, plegable, con cámara fija incluida Mavic 3M
- Doble cámara en una, Multiespectral y RGB (visual)
- Cámara Multiespectral de 5 megapíxeles cada color
- 4 sensores Verde (G), Rojo (R), Borde Rojo (RE) e Infrarrojo Cercano (NIR)
- Cámara RGB Visual de 20 megapíxeles, sensor CMOS 4/3
- Sensor de luz
- Distancia focal multiespectral 4.34mm
- Sistema anticollisión omnidireccional 360 grados para evitar obstáculos
- Alcance máximo de vuelo 15 kilómetros
- Posicionamiento RTK para precisión centimétrica
- Cobertura máxima de 200 hectáreas por vuelo
- Velocidad de obturación máxima 1/2000s
- Puede tomar fotografías en un intervalo de 0.7 segundos
- Control de vuelo, cámara y Módulo RTK se sincronizan en micro segundos
- Tiempo de vuelo máximo de 43 minutos
- Carga rápida

- Monitoreo de la Salud de Materiales y Estructuras
- Detección de humedades y filtraciones
- Monitoreo de movimientos del terreno
- Verificación de nivelación y compactación
- Monitoreo de Obras de Construcción en Tiempo Real
- Gestión de Vegetación y Paisajismo en Sitios de Construcción
- Monitoreo de vegetación circundante
- Planificación de la eliminación de vegetación
- Control de Calidad en la Construcción de Carreteras y Pavimentos
- Estudio de la Temperatura Superficial
- Evaluación de eficiencia energética.
- Evaluación de la Erosión y del Agua en el Terreno
- Análisis de Cambios en el Terreno Durante el Proyecto

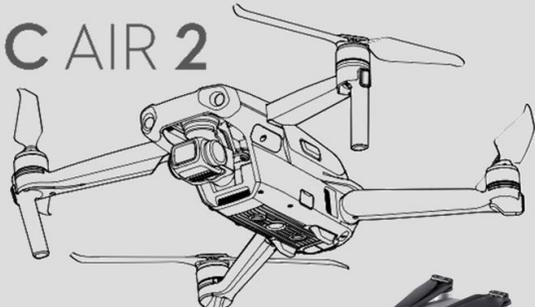
MAVIC AIR 2

- Peso: 570 gramos
- Velocidad máxima sin viento: 68 km/h
- Autonomía de vuelo: 34 minutos
- Máxima altura sobre el nivel del mar: 5000 metros
- Velocidad de viento: hasta 37 km/h
- Resolución de imágenes: 12/48MP (máxima 8000x6000)
- Resolución de vídeo: 4K Ultra HD (3840x2160)
- Sensor de imagen: 1/2"
- Gimbal de cámara: de 3 ejes
- Rango de transmisión: hasta 10 km

La cámara con un sensor de 1" y 20Mpx por el tamaño que tiene y puede realizar grabaciones en 4K a 60fps. La cámara está estabilizada en los 3 ejes y su carcasa será de plástico.

Generación de mapas 2D y modelos 3D: El Mavic Air 2 es compatible con aplicaciones de mapeo aéreo y fotogrametría, como Pix4D o DroneDeploy, que permiten realizar mapas topográficos y modelos 3D del terreno. Estos mapas pueden ser útiles para la planificación y monitoreo de proyectos de construcción, especialmente en fases iniciales o para el seguimiento de cambios en el terreno. Captura imágenes en alta resolución, Al ser capaz de tomar fotos en 48 MP, el Mavic Air 2 permite obtener imágenes con gran detalle que se pueden usar para realizar análisis más precisos del sitio y ayudar a la toma de decisiones.

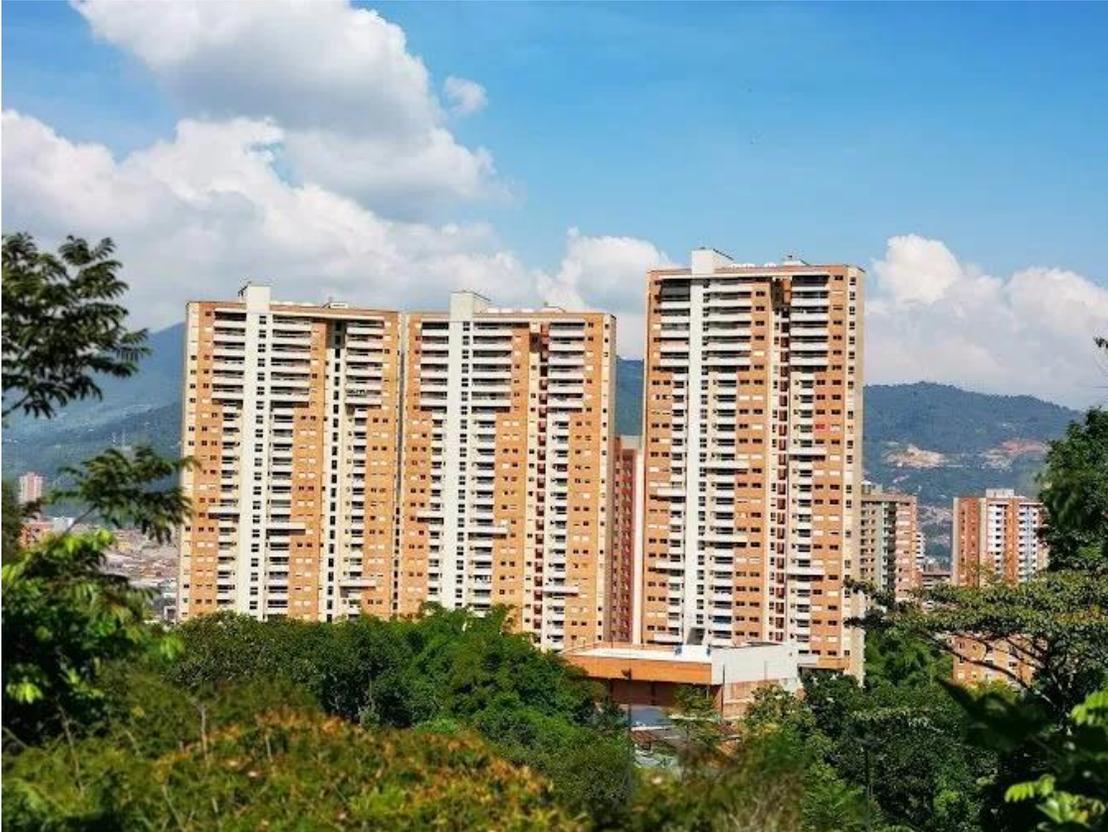
Trabajo de Campo

Selección del Caso de Estudio:

- Ubicación: Conjunto residencial Parque Residencial Ciudad del Bosque P.H., municipio de Sabaneta, Antioquia, Colombia.
- Antigüedad: Aproximadamente 10 a 12 años de construcción.
- Materiales predominantes: Fachadas en ladrillo a la vista, elementos en concreto reforzado.
- Antecedentes de la edificación: Reportes previos de problemas de humedades y manchas en las fachadas, suciedad y erosión leve.
- Criterios de selección: Accesibilidad limitada, altura superior a 25 pisos, patologías observables, necesidad de diagnóstico preciso.

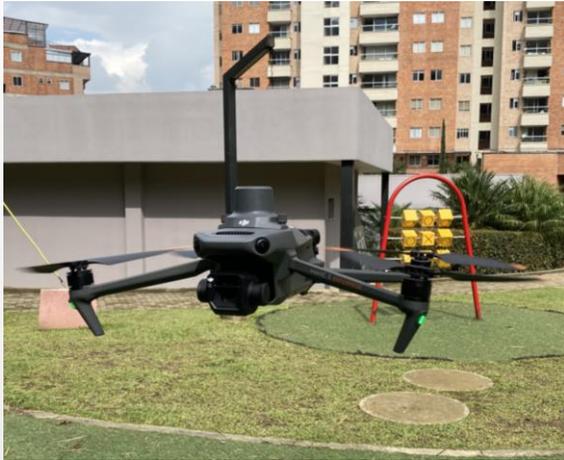
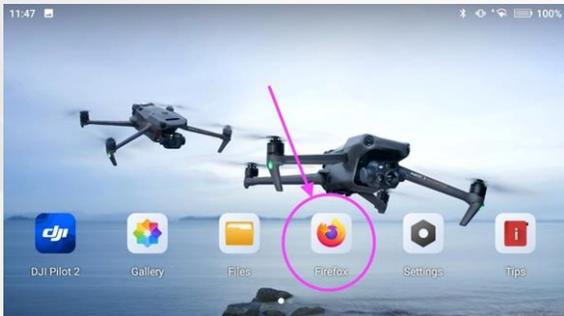
Equipos y Tecnologías Utilizadas

- Dron: DJI Mavic 3 Enterprise.
- Cámara: Cámara fotogramétrica 4/3 CMOS 20 mp, obturación mecánica.
- Software para planificación y vuelo: DJI Pilot 2.
- Software de fotogrametría y modelado 3D: Pix4D Matic.
- Software de análisis y edición de imágenes: Pix4D Cloud – Ex View.
- Herramientas de check-list y recolección de datos: Formatos en excel.

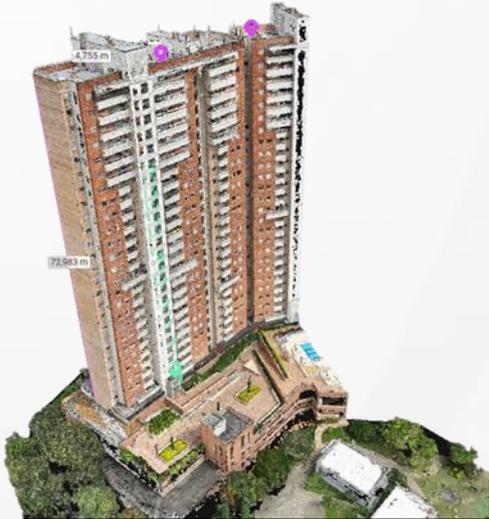
Nube de puntos densa 3D detallado de fachada (toma de medidas)
