# Diagnóstico térmico, lumínico y acústico de aulas escolares.

**ASIGNATURA: Habitabilidad y Confort**

Muestra de posters académicos con los ejercicios presentados por los estudiantes hasta la fecha, que conforman el diagnóstico ambiental completo de un aula de la I.E. Colegio Santa Rosa de Lima..

### DIAGNÓSTICO TÉRMICO AULA A-101.

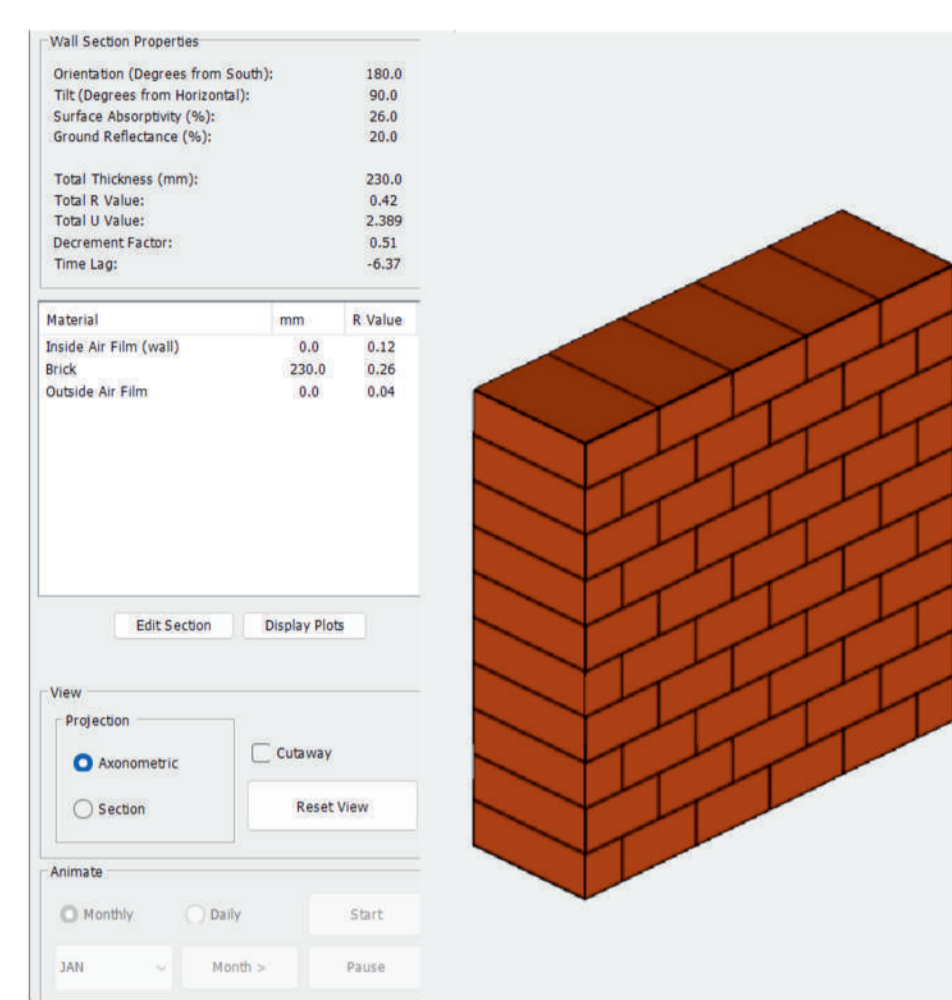
#### DESEMPEÑO TÉRMICO DE LOS MATERIALES

Debido a que los muros de mampostería poseen un espesor de 23 cm y el ladrillo de barro presenta una absorción aproximada del 17%, el sistema constructivo evidencia una transmitancia térmica relativamente alta.

TEMPERATURA DE CONFORT: 23 °C  
MATERIAL: LADRILLO DE BARRO  
GROSOR: 23CM  
ABSORCIÓN: 17%  
TRANSMITANCIA: 2.38

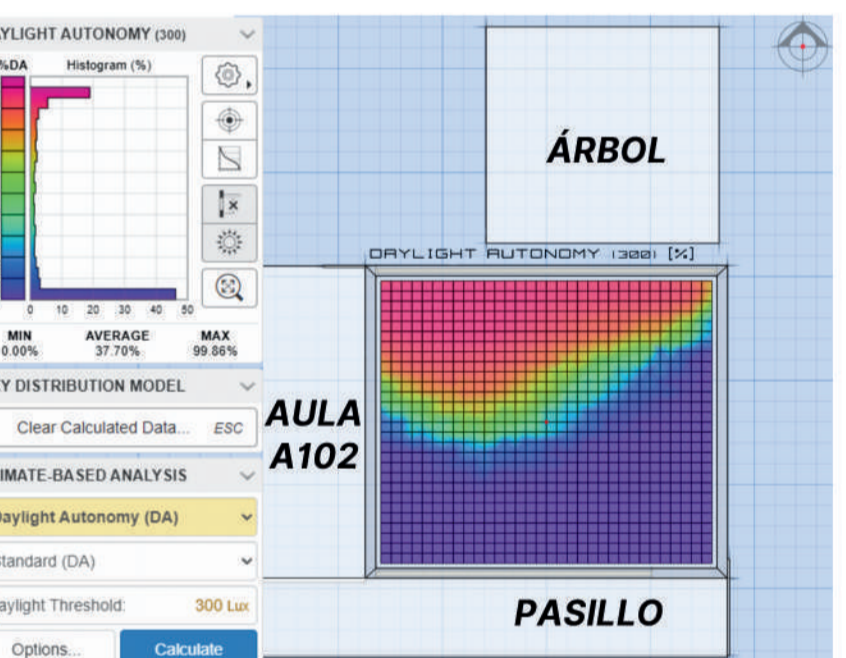
### DIAGNÓSTICO LUMÍNICO AULA A-101. AUTONOMÍA DE LUZ NATURAL DA (≥ 300 LUX)

- El DA evidencia que la luz natural se concentra cerca de la ventana y pierde efectividad hacia el fondo del aula, generando una distribución poco uniforme.
- Acorde al umbral de 300 lux, se identifica una franja norte saturada por exceso de radiación solar y una zona sur con niveles deficientes de iluminación, produciendo una transición abrupta que puede generar discomfort visual.
- Se recomienda incorporar estrategias de control solar en la zona norte, junto con superficies reflectantes e iluminación artificial zonificada en la zona sur, para mejorar la uniformidad lumínica y optimizar el consumo energético.

DATOS DE ESTUDIO:  
01 FEBRERO - 30 NOVIEMBRE. | 06:00 - 18:00 Hrs.

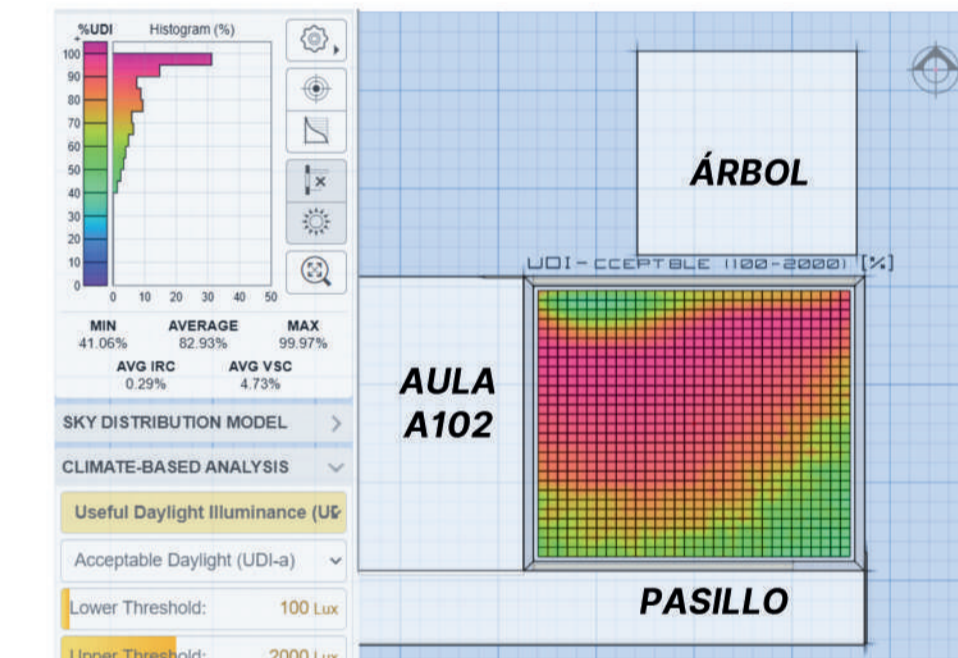
### ILUMINACIÓN POR LUZ NATURAL ÚTIL. UDI (100 LUX - 2000 LUX)

- Hay mancha solar puntual que altera la estabilidad de la luz en el aula (concuerda con diagrama de sombras)
- Aunque entra luz "útil", la distribución no es homogénea.
- Se concentran excesos en unas zonas y déficits en otras.
- Varias zonas superan el rango recomendado.
- La zona sur queda por debajo de los niveles ideales.
- Se hace evidente la necesidad de controles solares y acabados más reflectantes para equilibrar la iluminación.

El análisis toma como referencia de optimalidad el rango de 300-750 lux, establecido por la norma RETILAP para ambientes educativos.

DATOS DE ESTUDIO:  
01 FEBRERO - 30 NOVIEMBRE. | 06:00 - 18:00 Hrs.

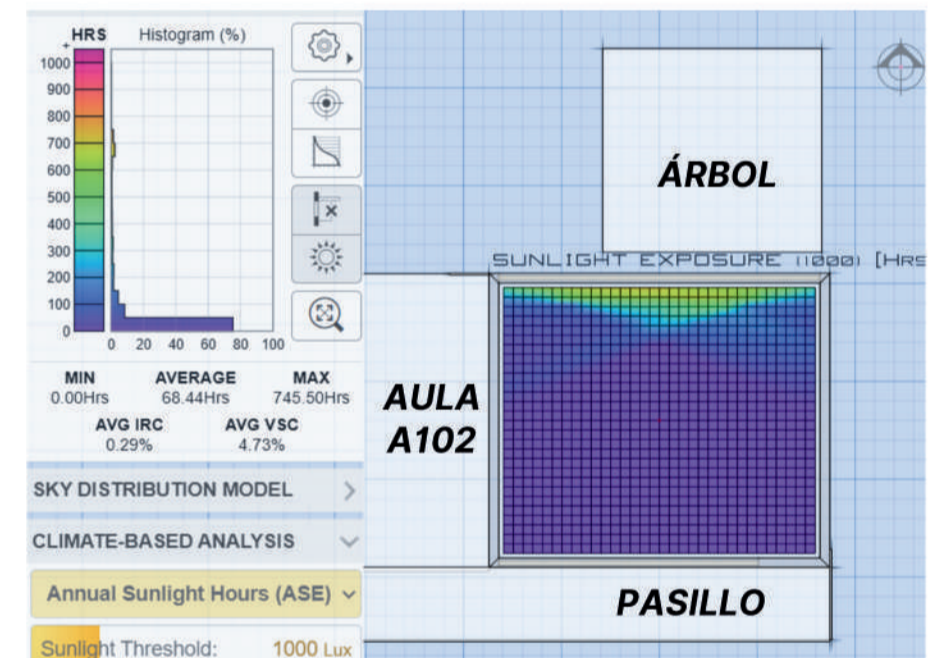
### EXPOSICIÓN ANUAL A LA RADIACIÓN SOLAR. ASE (1000 LUX)

- La mayor parte del área está por debajo del límite de las 250 hrs.
- En el borde de la ventana se llega a 750 aprox, el triple de lo ideal.
- Conflicto con la luz útil: El exceso de sol en el perímetro norte obligaría a usar cortinas, anulando la iluminación natural del resto del aula.
- Se hace evidente la falta de un alero o quiebrasol para bajar las horas de sol en la zona de la ventana.

2.424 hrs Ocupadas anualmente  
El aula de la fachada norte está en conflicto casi el 31% del tiempo de clase (1 de cada 3 horas aproximadamente).

DATOS DE ESTUDIO:  
01 FEBRERO - 30 NOVIEMBRE. | 06:00 - 18:00 Hrs.

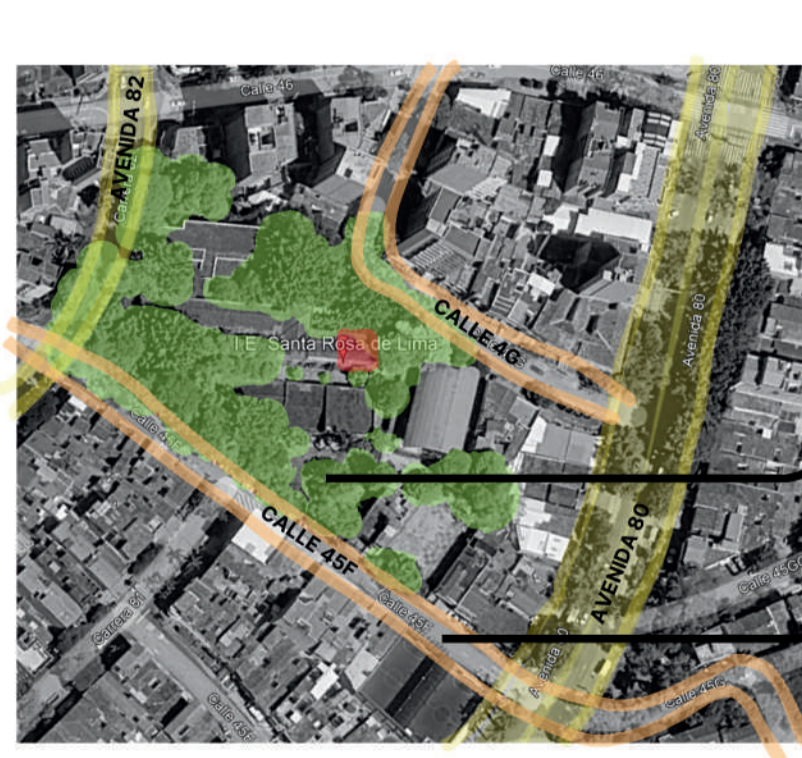
- Vulnerabilidad por porosidad:** Al ser un aula diseñada para captar luz natural y ventilación, las aberturas constantes en la fachada funcionan como puentes acústicos que dejan entrar el ruido exterior sin filtros.
- Si el aire entra, el ruido también.**
- Proximidad al pasillo:** La circulación abierta pegada al aula genera un foco de ruido constante (voces, pasos) que impacta directamente el ambiente de estudio.

- Limitación de la barrera vegetal:** El follaje ni la altura propician un espesor suficiente para absorber ondas sonoras; el sonido simplemente fluye a través de los vacíos entre las hojas y el tronco.
- El ruido de las calles no afecta significativamente el aula,** ya que existe un bloque frente al salón que funciona como barrera acústica, reduciendo la entrada directa del sonido exterior.

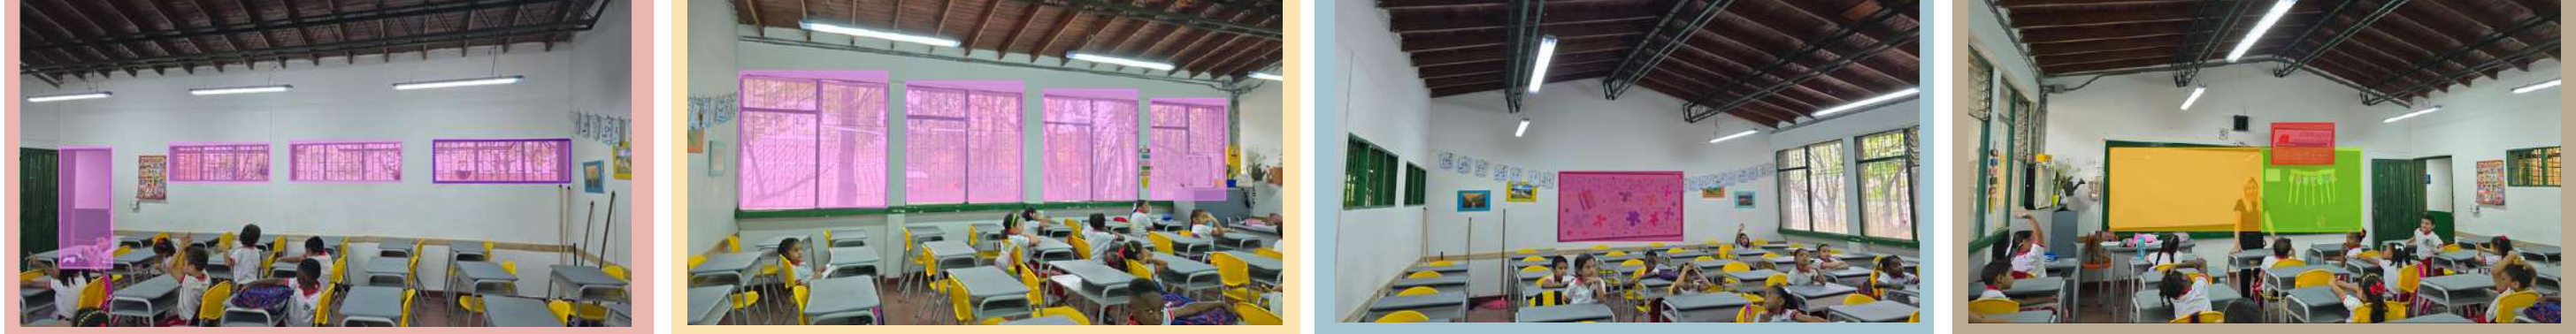
#### ÁREA DE MATERIALES

Color	Material	Lugar	m2
Verde	Vidrio	Ventana	5.76
Rojo	Pintura	Muro	15.55
Azul	Pintura	Muro	15.29
Naranja	Madera	Tablero 1	21.84
Púrpura	Pintura	Muro	15.29
Verde	Acrílico	Tablero 2	2.88
Amarillo	Tiza	Tablero 3	1.81
Naranja	Vidrio	Tv	0.54
Púrpura	Pintura	Muro	19.50
Verde	Madera	Techo	52.38

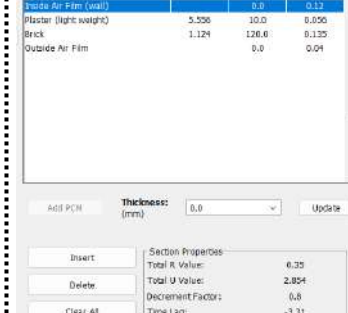
#### MURO A LAS 10:00 am JUNIO

La temperatura exterior es 19 °C. El interior está ligeramente más caliente (alrededor de 21-22 °C). La línea dentro del muro es casi lineal. No hay grandes saltos térmicos entre capas. El interior está más caliente que el exterior. El calor está fluyendo desde el interior hacia el exterior. Esto indica que el muro está disipando calor acumulado de las horas anteriores.

El muro esta orientado al occidente 90° desde el sur con una incidencia solar en las horas de la tarde

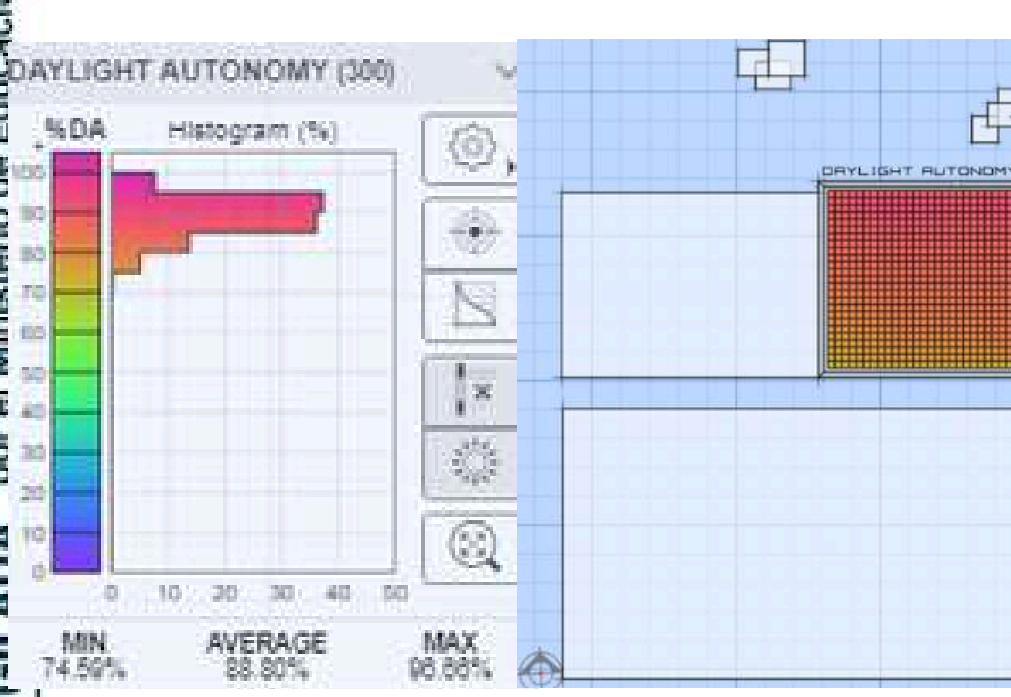
#### ANATOMÍA DE LA LUZ NATURAL (DA)

**Análisis:** La gráfica de DA presenta un promedio aproximado de 88.80%, con valores máximos cercanos al 98.68%. Esto significa que la mayoría de los puntos del espacio reciben al menos 300 lux durante casi todo el tiempo de ocupación anual. En términos prácticos, el espacio puede funcionar gran parte del día sin necesidad constante de iluminación artificial.

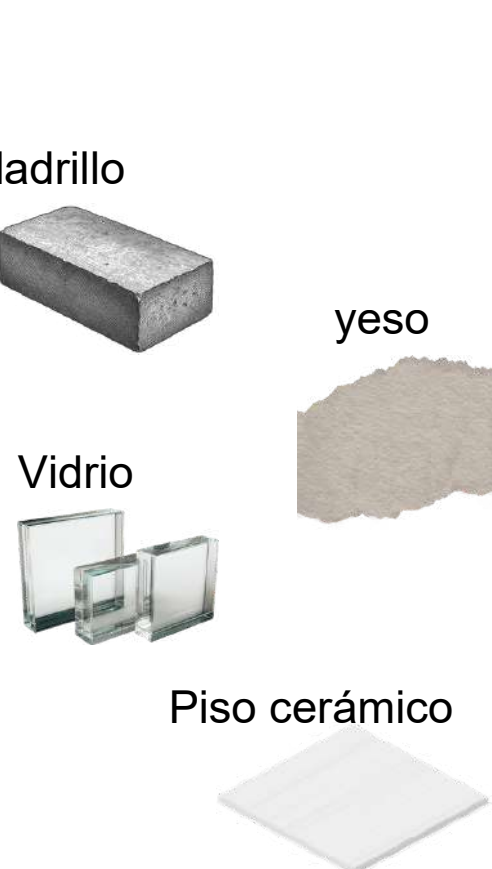
#### Materialidad

Estos materiales reflejan gran parte de la energía sonora incidente, provocando acumulación acústica y aumento del tiempo de reverberación.

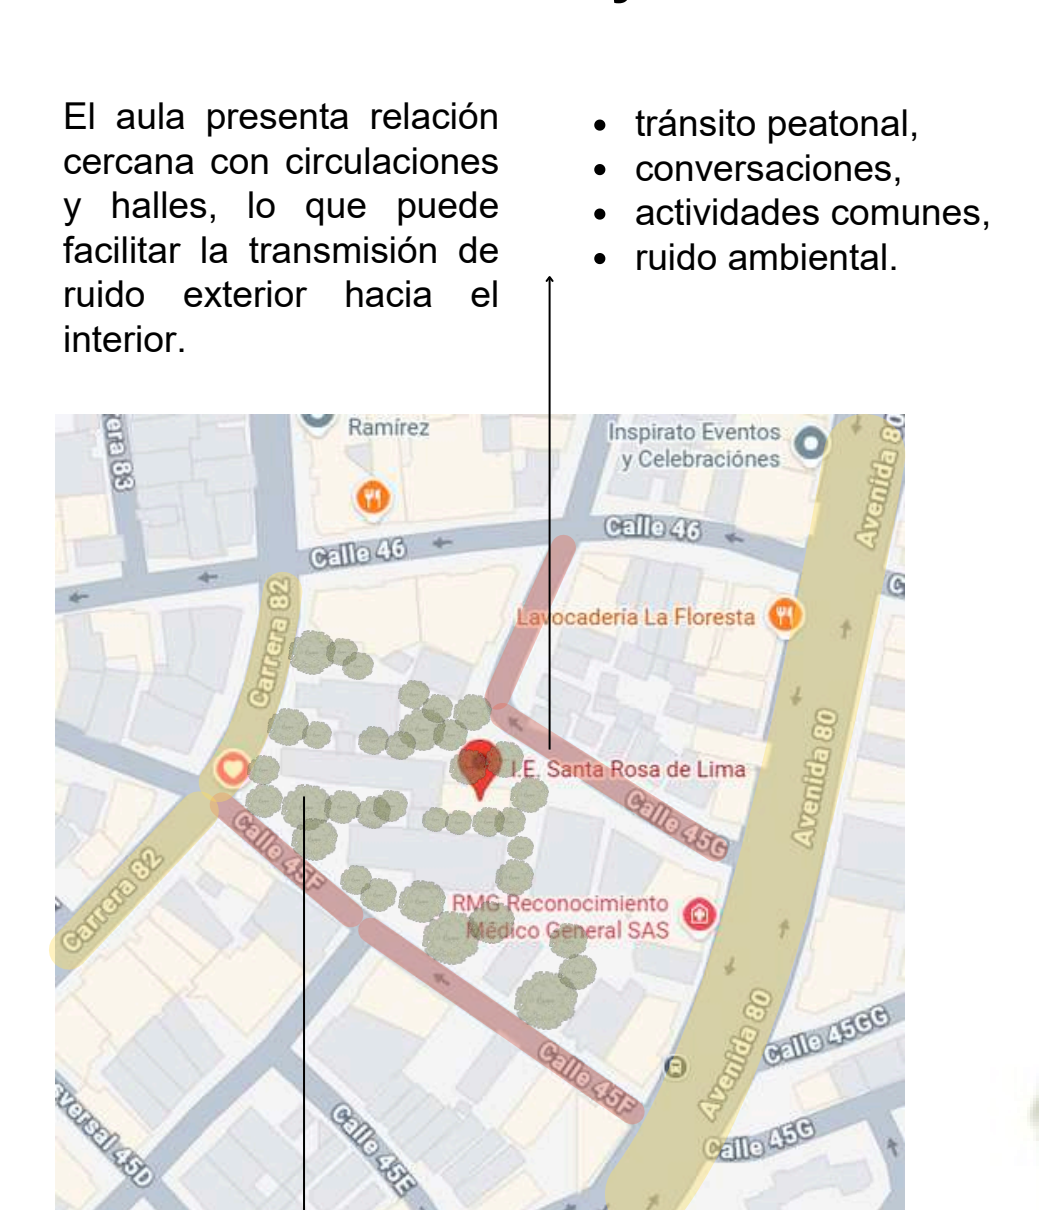
#### Aislamiento acústico y ruido exterior

El aula presenta relación cercana con circulaciones y halles, lo que puede facilitar la transmisión de ruido exterior hacia el interior.

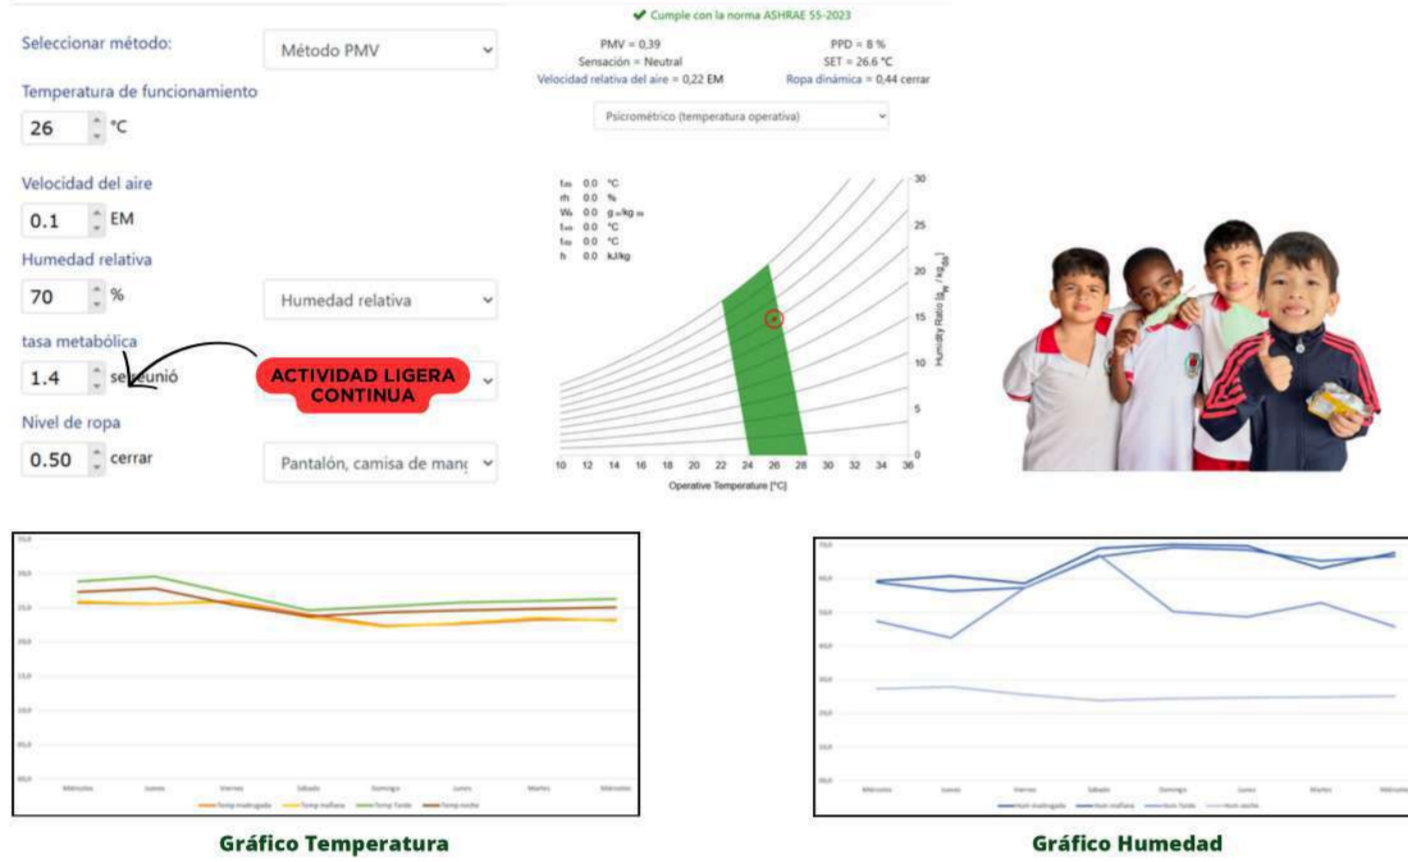
Temperatura mas ALTA registrada EN LA MAÑANA es de 26°C y Humedad 70%, el nivel de ropa de un uniforme escolar es entre 0.45 y 0.50. La mañana, en su punto más cálido, pasaría de neutral a ligeramente cálida cuando se considera la actividad infantil.

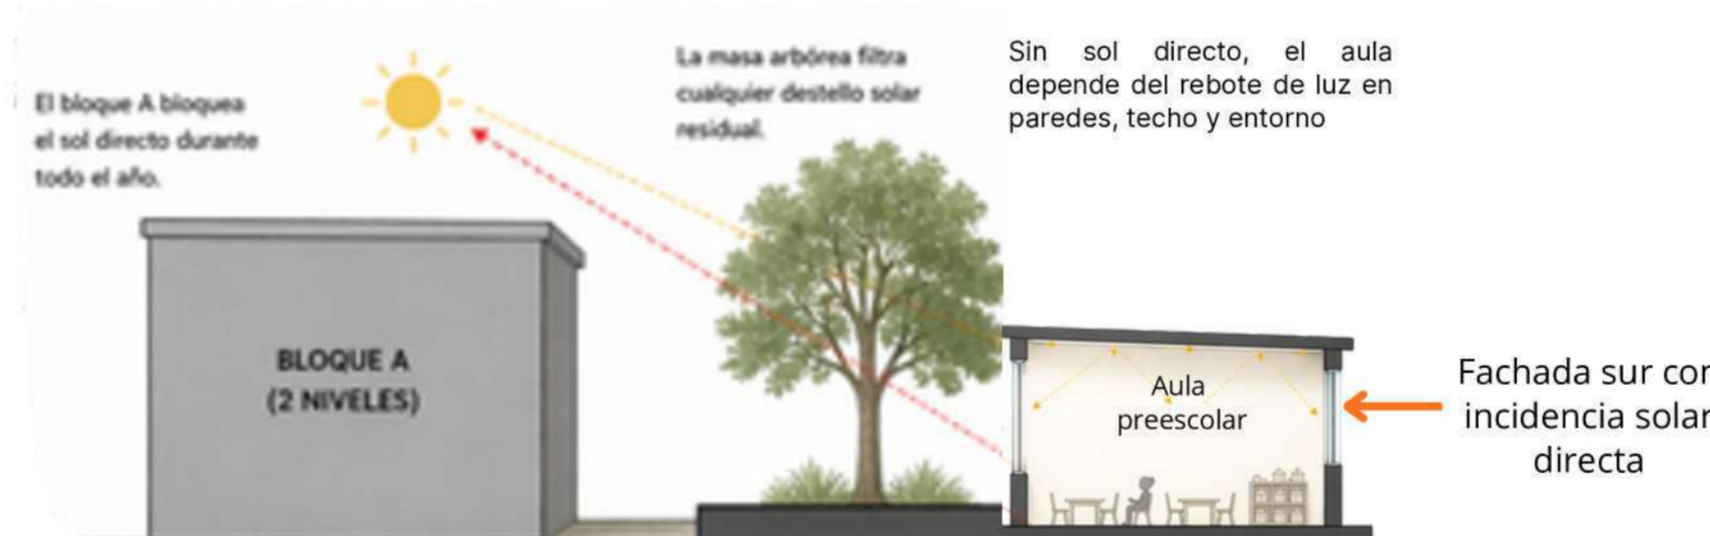
El promedio es de solo 9.57 horas/año de sol directo; el máximo alcanza 281 h/año. Luz suave, pero sin aporte solar directo.

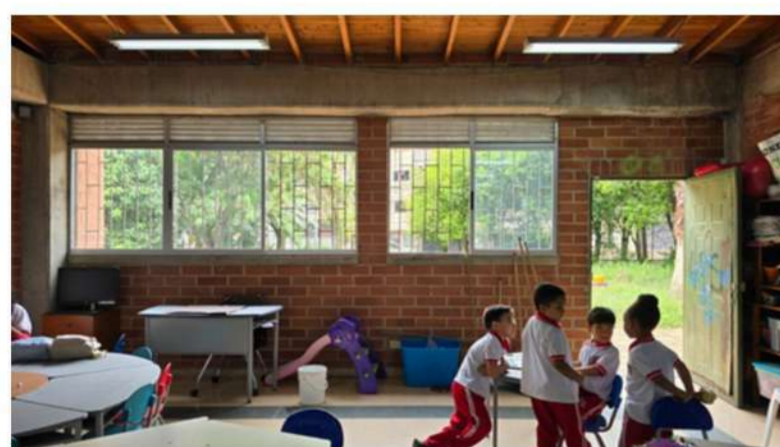
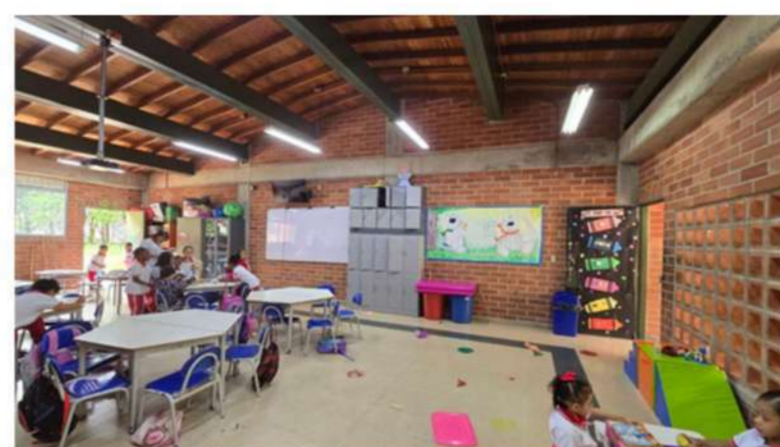
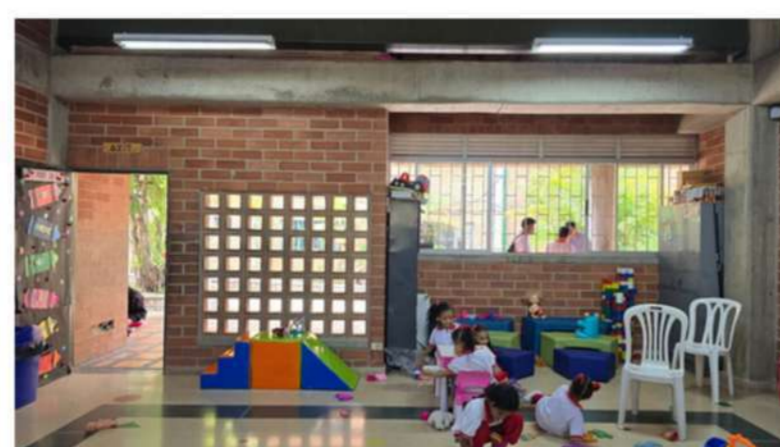
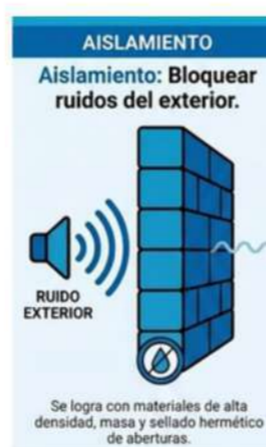
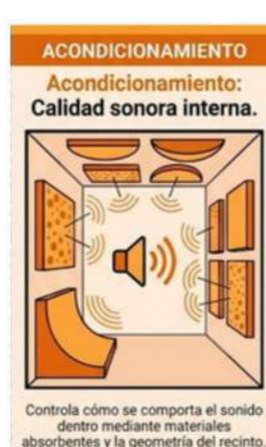
### DIAGNÓSTICO ACÚSTICO

**Aislamiento acústico del aula:**  
 Deficiente, ya que el muro calado y la cercanía al corredor y al patio permiten el ingreso del ruido exterior al aula.

**Acondicionamiento acústico del aula:**  
 Poco adecuado, debido al alto tiempo de reverberación (1.47 s), que genera eco y disminuye la claridad de la voz dentro del espacio.

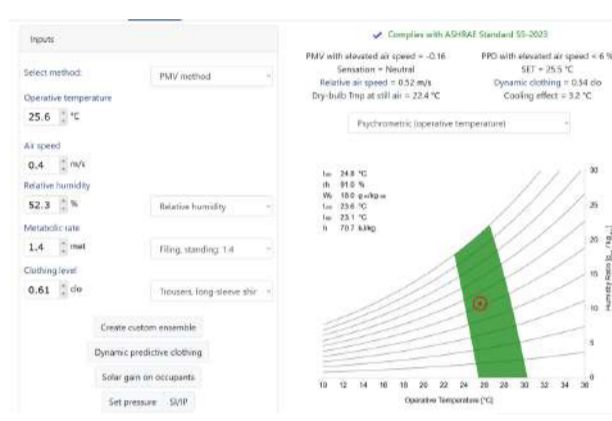
#### TERCER MOMENTO

Aunque la temperatura operativa aumenta hasta 25.6 °C, la velocidad del aire de 0.4 m/s genera un efecto de enfriamiento de aproximadamente 3.2 °C. El PMV de -0.16 y el PPD de 6 % muestran que la ventilación mejora la percepción térmica y mantiene condiciones de confort dentro del aula.

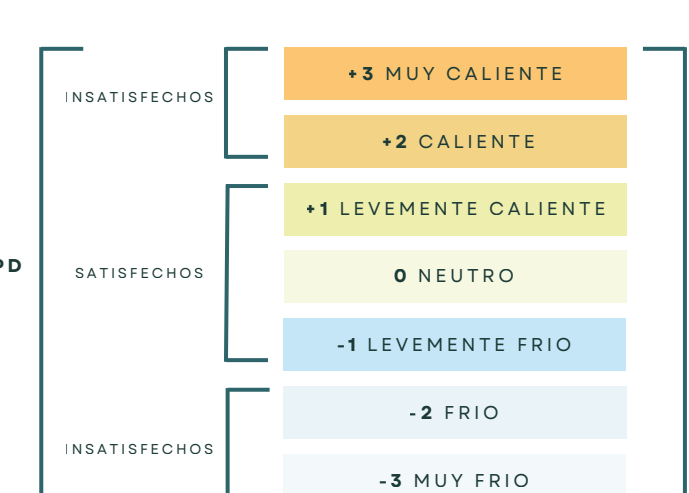
### CALCULO PMV Y PPD

Se registró un PMV de -0.52, ubicándose en el límite inferior del rango de confort térmico aceptable, lo que indica una sensación levemente fría para los ocupantes del espacio. Por su parte, el PPD fue del 13%, lo que significa que aproximadamente 1 de cada 8 personas presentes en el aula percibió algún nivel de incomodidad térmica durante la jornada. Si bien estos valores se encuentran dentro de los rangos técnicamente aceptables según los estándares de confort térmico

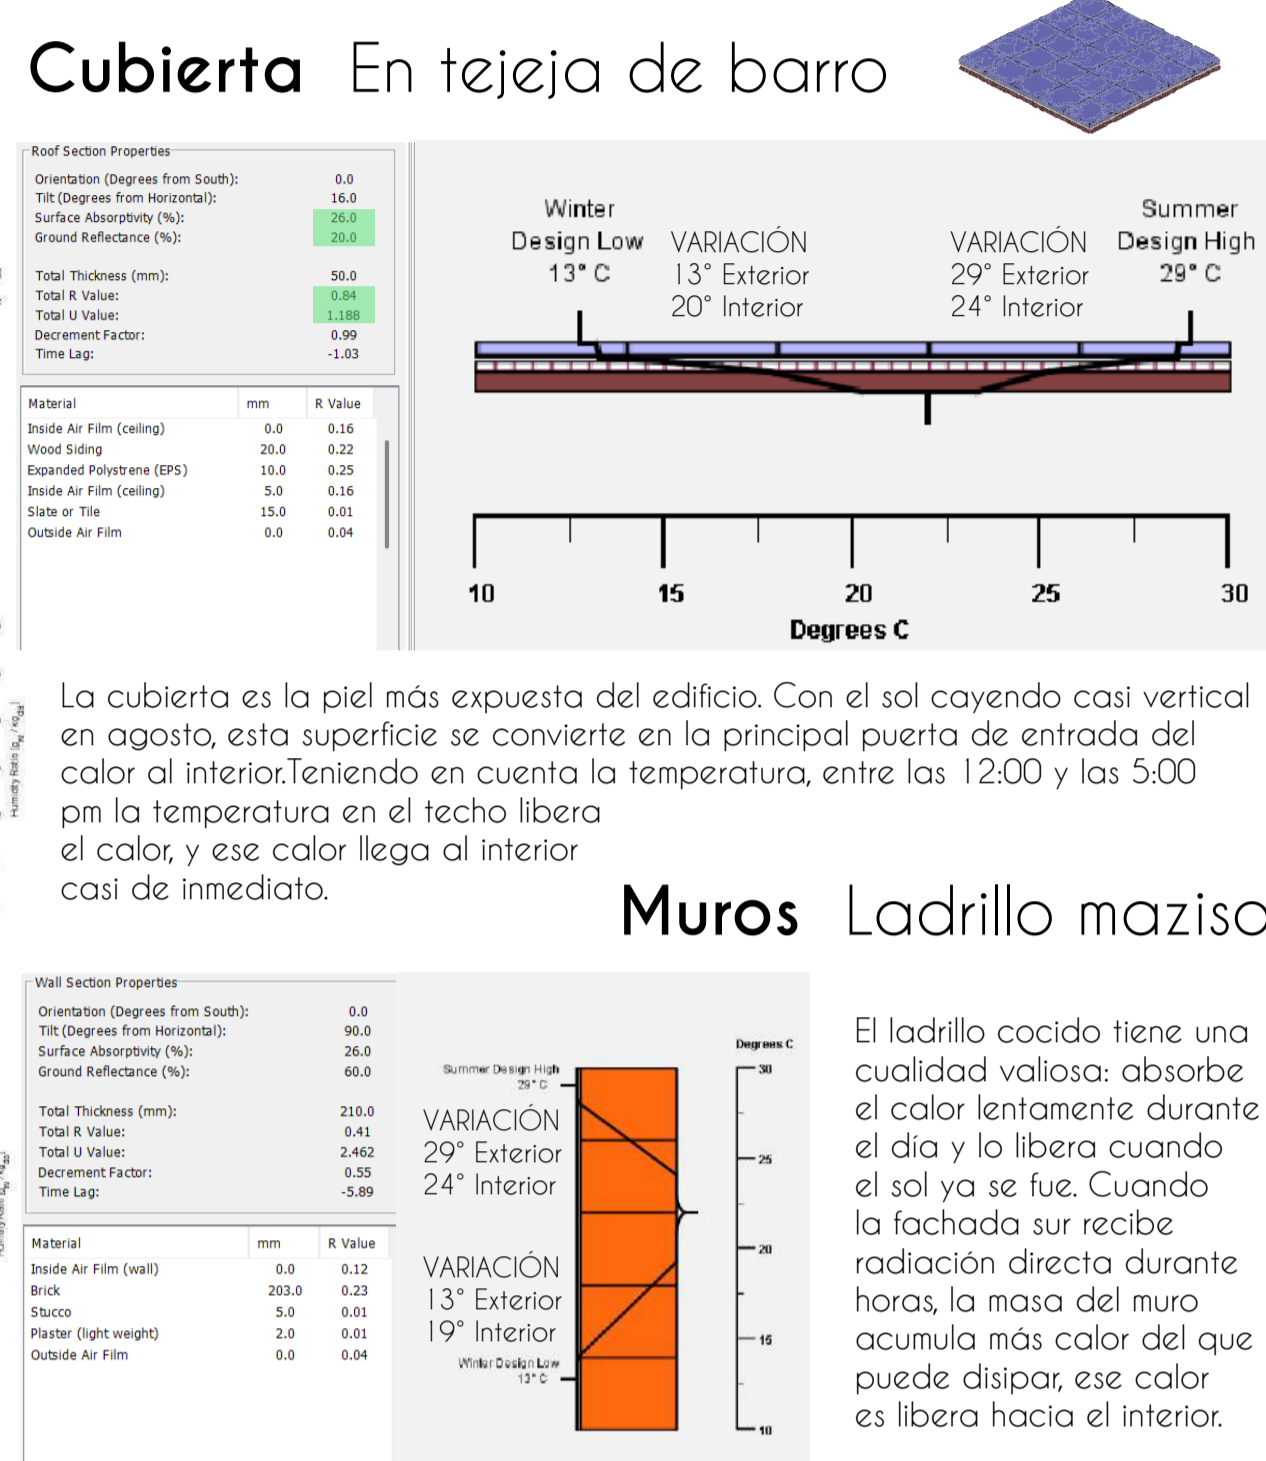
El muro de ladrillo amortigua eficazmente la variación exterior (3.5°C vs 16°C afuera)

- El retraso térmico de 4 horas protege al aula durante las horas de mayor irradiación solar
- La temperatura nunca baja de 22°C, lo cual evita disconfort por frío en horario escolar.
- Con ventilación controlada el confort mejora notablemente.

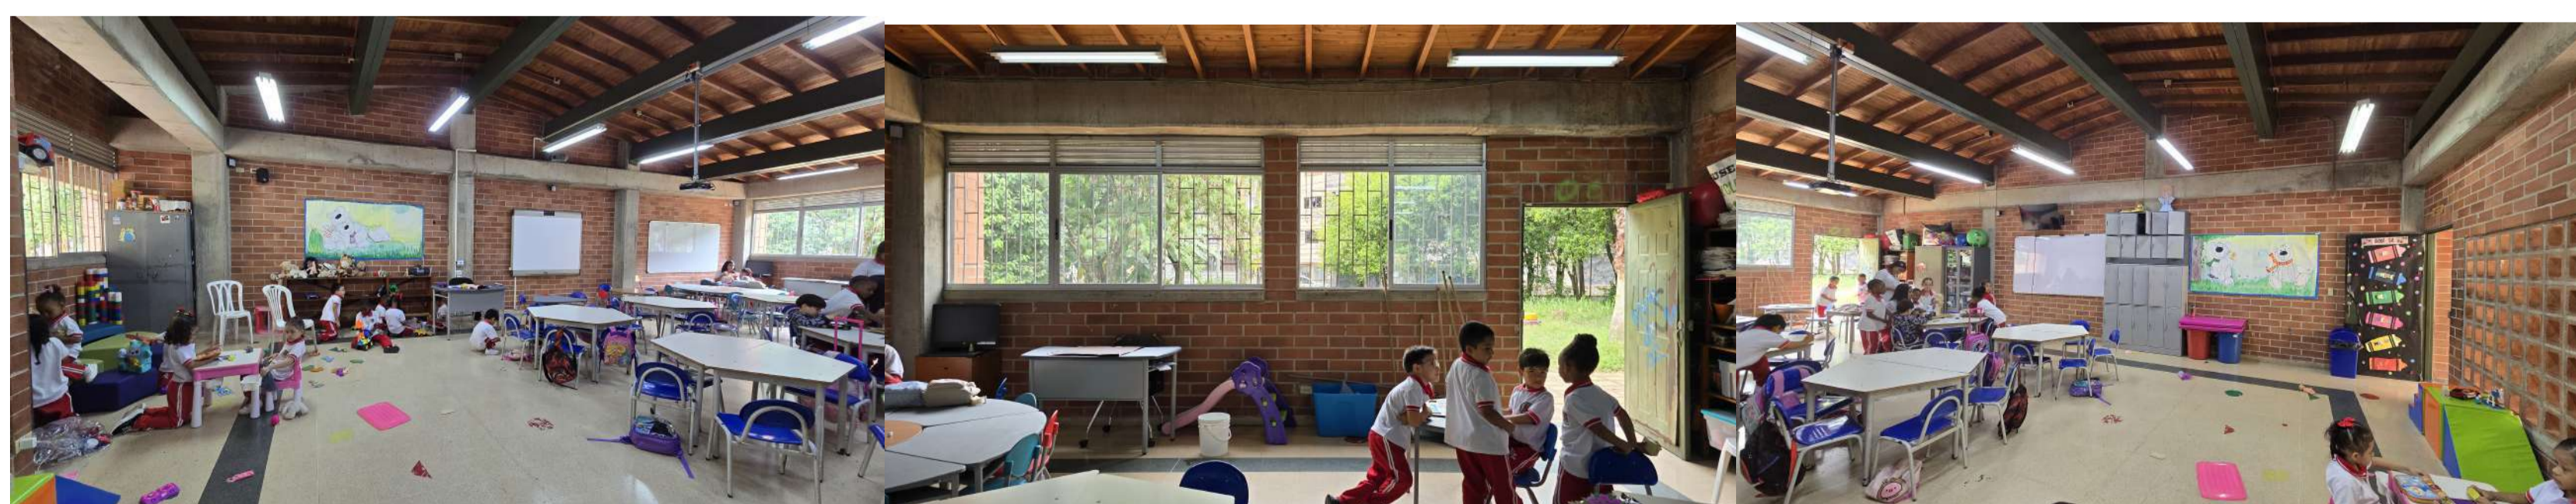
$$RT=0.161 \cdot 306,61 / 20,5975 = 2,39 \text{ s}$$

CALCULO:  $RT=0,161 \cdot VOL/AT$   
**VOLUMEN= 306,61 m³**  
**AT= 20,5975**
