# INFORME DE ANÁLISIS DE FACTORES DE VULNERABILIDAD BARRIO FLORITO

**Johanna Marcela Vidal B. y Malena Cardona Holguín.**

Barrio Florito

VIVIENDA 1

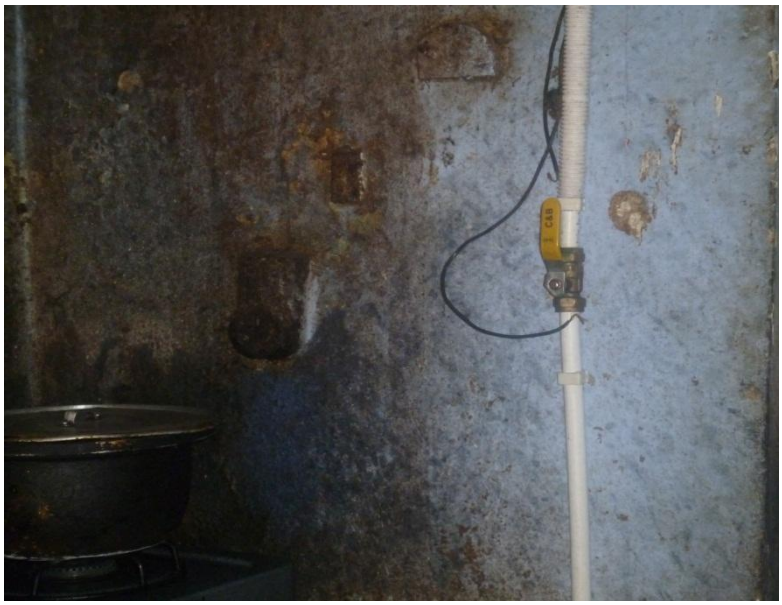
**Fotografía 7. Red de gas domiciliaria**
Johanna Vidal y Malena Cardona
Fecha: 18-09-2012

El acceso de servicios públicos es bueno, su fuente es el acueducto, tienen servicio de red de gas domiciliaria.
