## Proyecto Escuela Segura

Centro Educativo Rural  
La Héliida

### Análisis de Patología de la Estructura

Proyecto de Aula-Investigativo  
Curso Servicio Social

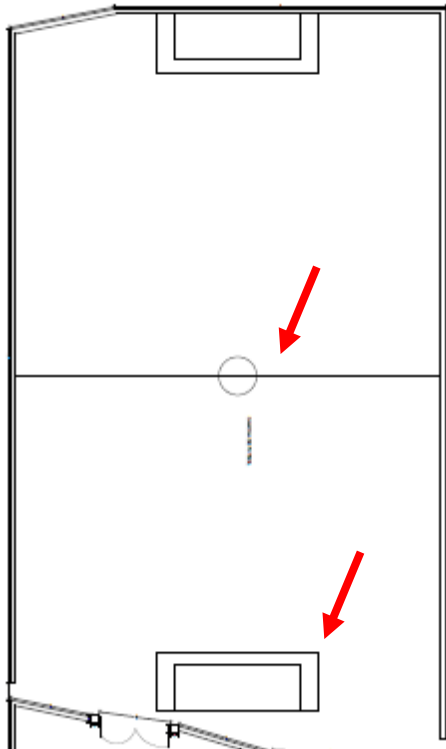
#### UBICACIÓN EN EL PLANO

La demarcación o pintura que está sobre la cancha está deteriorada

Cerramiento en malla oxidado

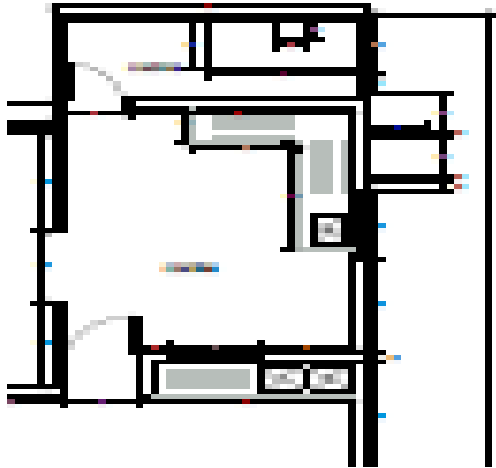
### UBICACIÓN EN EL PLANO

### GRIETAS Y FISURAS

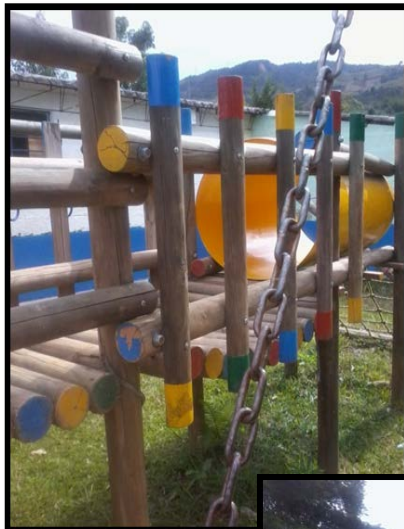
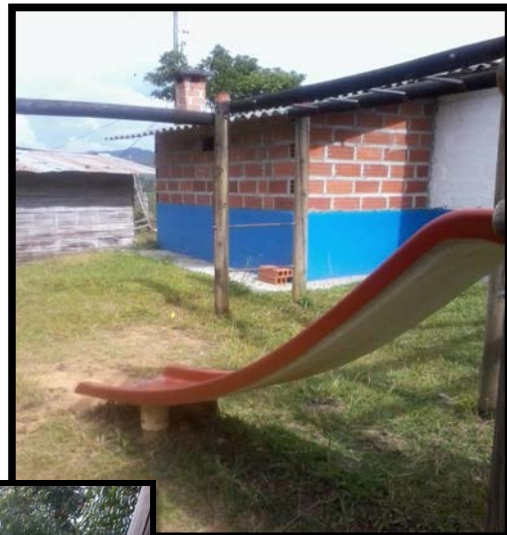
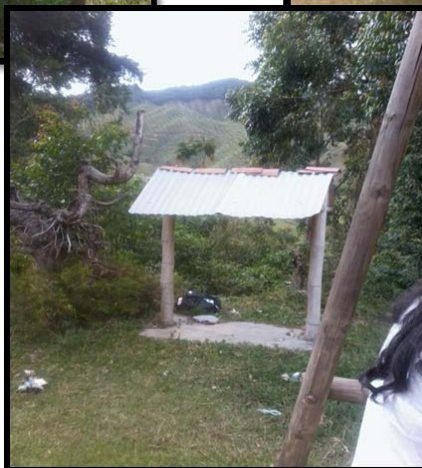
- Esta zona está dividida en un parque, una caseta para la recolección de basuras y el pozo séptico.
- Los juegos son en madera al igual que la caseta, el piso se encuentra cubierto por vegetación (manga).
- Hasta el momento ninguno de los mencionados anteriormente presenta patologías.
