**Proyecto
Disminución de la
vulnerabilidad de viviendas
que pueden ser afectadas
por fenómenos naturales
adversos en el Barrio
Florito**

**Municipio de El Peñol
Antioquia**

**Informe Final
Análisis patológico**

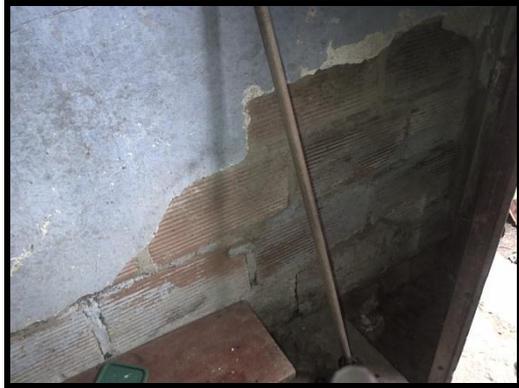
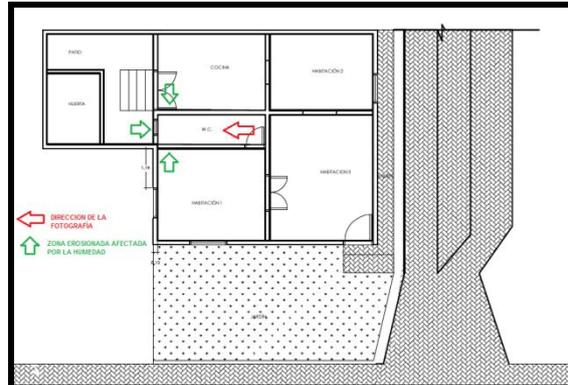
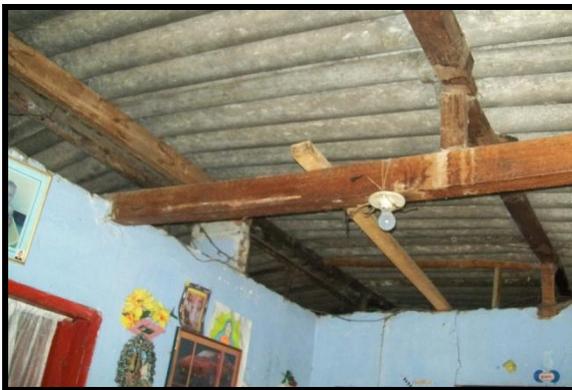
Como podemos observar en la imagen, el baño no posee ningún tipo de recubrimiento impermeabilizante como lo es un enchape o alguna pintura epóxica. Por lo tanto es una causa generadora de una humedad por filtración a las zonas vecinas, causando erosión en el mortero de revoque, evidenciado en la segunda

Aunque no hace parte del estudio realizado a esta edificación, es importante resaltar que los elementos que soportan la cubierta, no son elementos adecuados para dicha función, como lo detalla la imagen. Es necesario tomar unas medidas para evitar una posible tragedia.

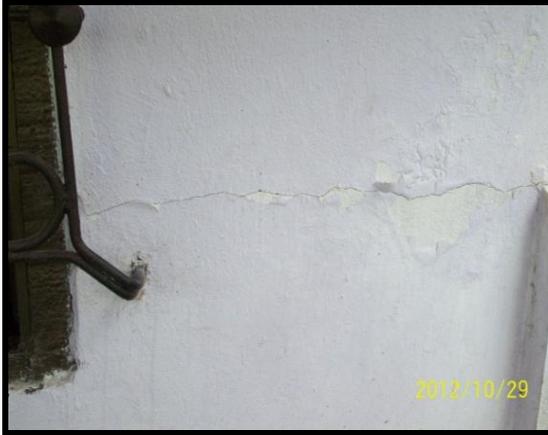
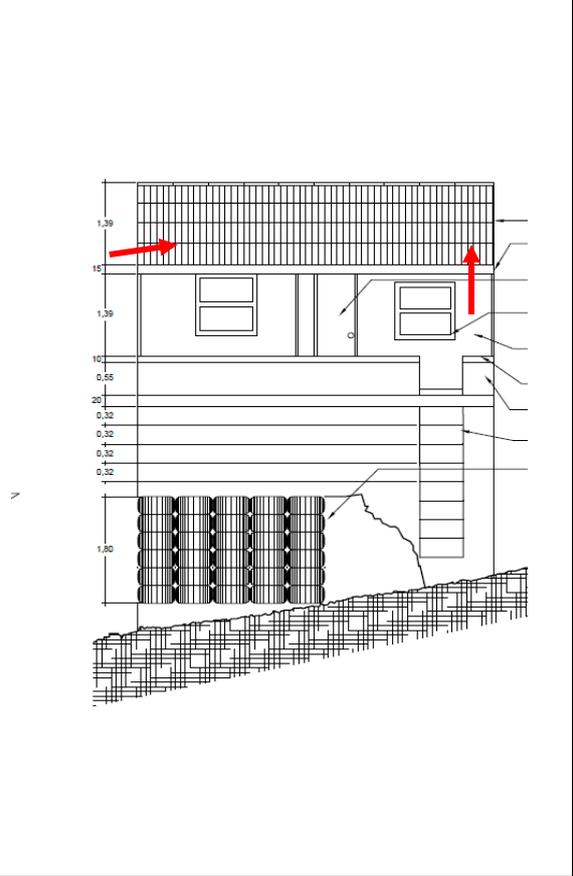
Las fisuras se están presentando en los muros de la fachada de la vivienda ya que la mampostería sobre la que está construida no tiene ningún refuerzo lo que genera que al haber movimientos en el terreno se comience a fisurar el muro.

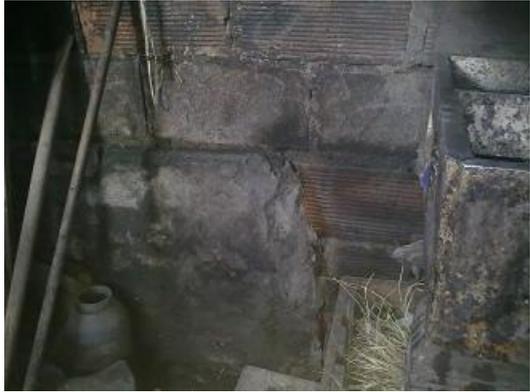
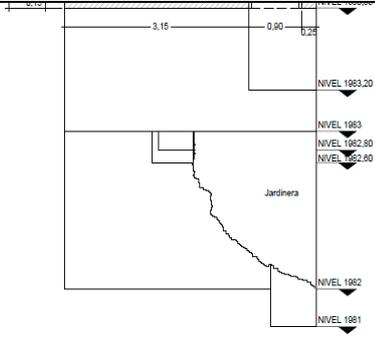
<p>PLANTA GENERAL CR 9 N. 07-50 Florito</p>	<p>En esta otra imagen que corresponde a la entrada de la vivienda podemos observar como la humedad que está ascendiendo del terreno causando asentamientos el cual está afectando el piso de la vivienda.</p>

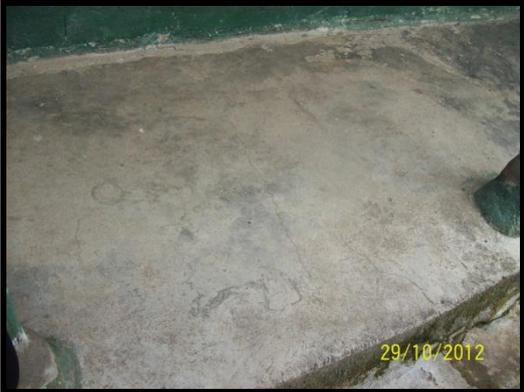
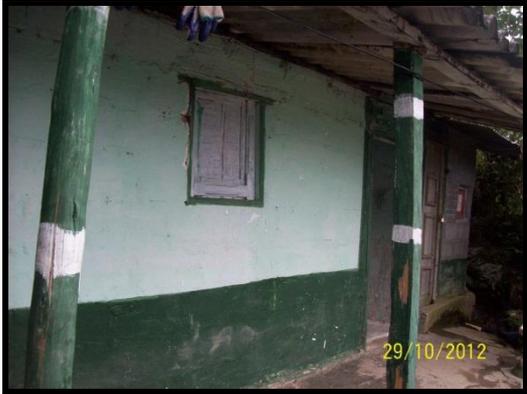
<p>Esta vivienda también presenta asentamientos diferenciales en la zona de los pasillos, que posiblemente es por la cantidad de aguas que posee el terreno. Lo cual a corto plazo puede producir hundimientos en la vivienda hasta llegar al punto del desplome, convirtiéndose en una gran amenaza</p>

<p>para sus habitantes.</p> <p>Para realizar una correcta solución a este tipo de lesión se debe acudir a un ingeniero civil geotecnista y realizar unos estudios pertinentes para tomar la decisión más acertada.</p>

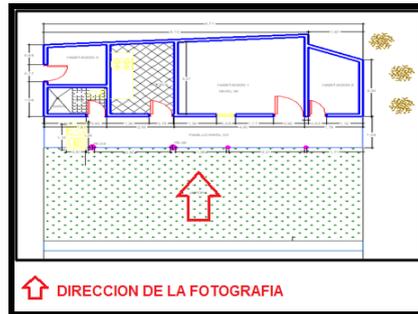
Esta puede contribuir a la humedad que presenta toda la vivienda, que por medio de la filtración y al provenir de la cubierta observamos manchas de humedad ocasionadas por la gravedad.

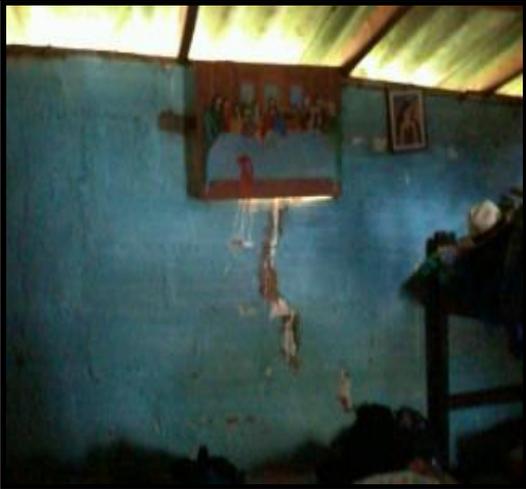
<p data-bbox="826 577 1372 1122">La vivienda presenta condiciones desfavorables en la parte superior de la losa de fundaciones, la cual es una placa flotante soportada sobre el terreno y en los muros se presentan grietas continuas, con unas dimensiones considerables, esto se debe a las erosiones que se están dando en el suelo y que generan movimientos y/o asentamientos en el terreno, poniendo en riesgo la vida de las personas que allí habitan.</p>

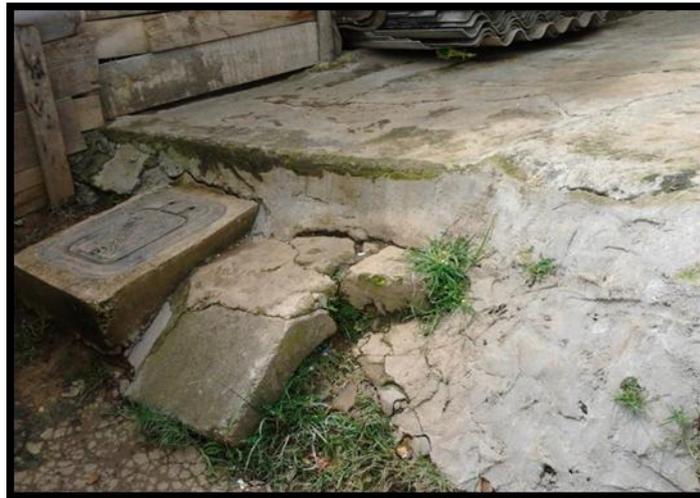
GRIETAS EN EL PISO

En este mortero de piso observamos las grietas que se han formado debido a la inestabilidad del terreno, que poco a poco ha ido sediendo y ha provocado un desnivel generando bloques en la placa de mortero.

A lo anterior se le debe sumar la mala ejecución del morteros y la deficiencia de sistemas constructivos, ya que el mortero se encuentra soportado sobre el terreno natural sin ningún tipo de cimentación, ni refuerzo, siendo así más vulnerable a situaciones como contracción y retracción del mismo material.

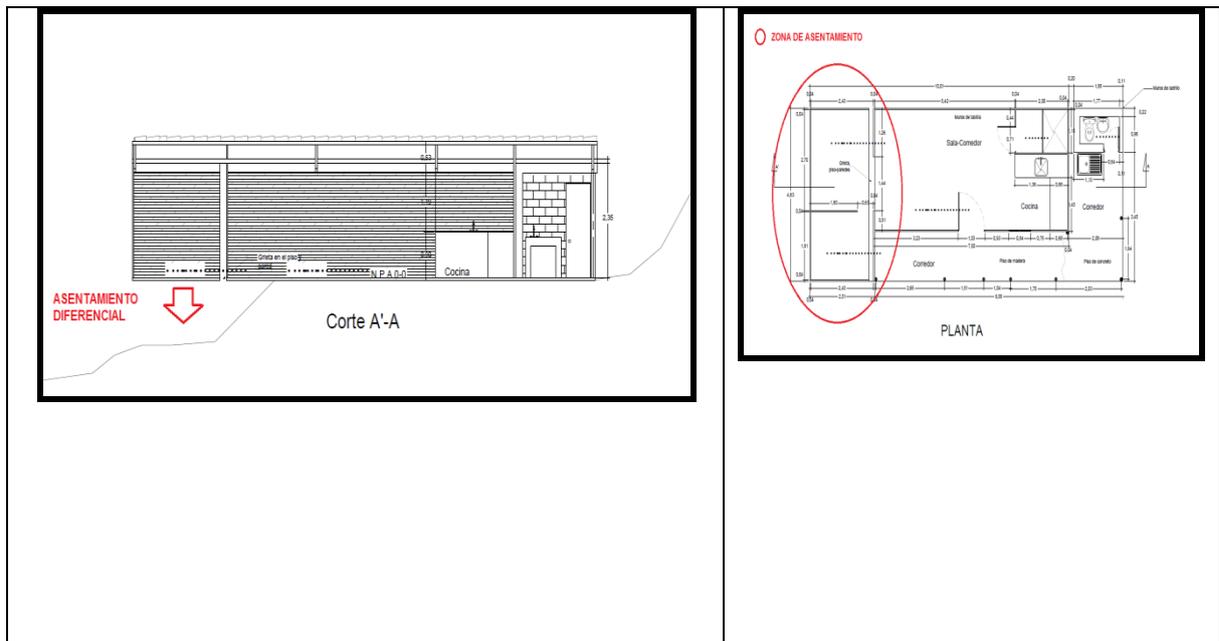
LESIONES ENCONTRADAS	OBSERVACIONES
<p data-bbox="225 510 826 544">DETERIORO EN LAS CIMENTACIONES</p>

<p data-bbox="943 573 1417 734">Se puede observar de forma clara como se ha ido deteriorando la madera que funciona como subestructura.</p> <p data-bbox="943 837 1417 1294">Dicho material es el que transmite las cargas al terreno y debido a la contaminación del mismo y a la falta de mantenimiento de la madera y de inmunización de la misma, la estructura de la vivienda ha tenido asentamientos, los cuales pueden llegar a producir el derrumbamiento total de dicho predio.</p> <p data-bbox="943 1397 1417 1639">A lo anterior se le suma los malos sistemas constructivos utilizados, debido a una mala escogencia de la cimentación y de todos los elementos que conforman la edificación.</p>
