INFORME DE ANÁLISIS DE FACTORES DE VULNERABILIDAD BARRIO FLORITO ALEJANDRA BALBIN BENITEZ

### **VIVIENDA BARRIO FLORITO**

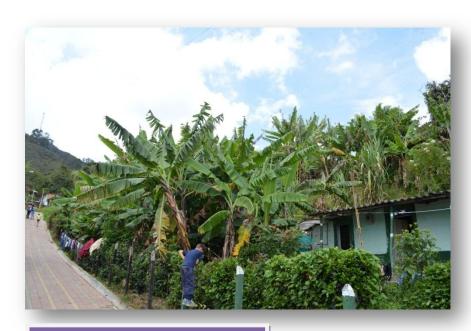
Tienen cultivo de plátano y hacen aprovechamiento de este.

FOTO 12: CULTIVO DE PLATANO TOMADA POR: ALEJANDRA BALBIN FECHA: OCTUBRE 29-2012
