## EVALUACIÓN DE LAS CONDICIONES DE VULNERABILIDAD DEL TERRITORIO Y LA VIVIENDA.

Maritza Agudelo y Ana María Patiño

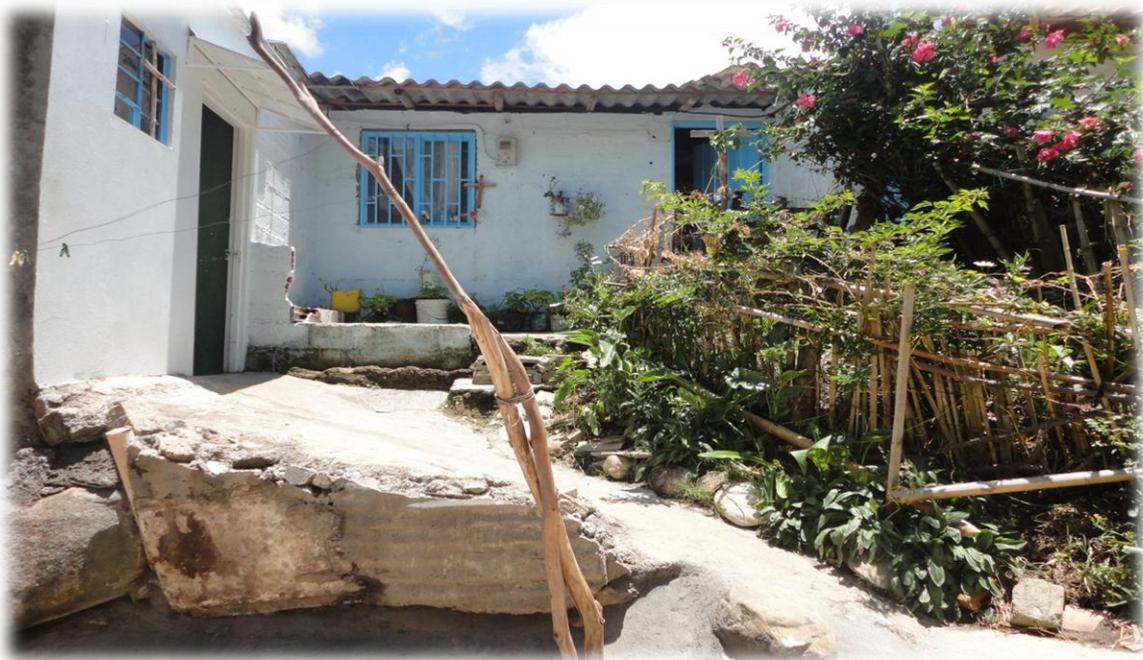
**Foto 2. Jardinera**

La señora ha tenido problemas con sus vecinos debido a que le han querido quitar la pequeña jardinera que hay en las afueras de la propiedad, pero en las escrituras está estipulado que el terreno le pertenece a Doña Elvia.

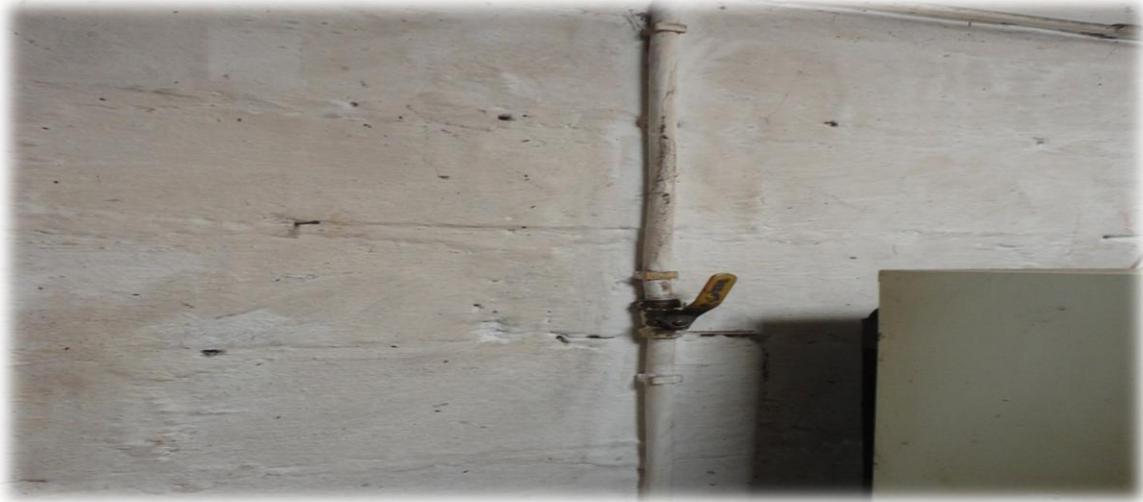
**Foto 8. Red de Gas**

La vivienda cuenta con los siguientes servicios públicos básicos: agua, electricidad, alcantarillado y gas. El agua proviene del acueducto municipal y su disponibilidad es eficiente. La vivienda no cuenta ni con el servicio de recolección de basuras ni el de telecomunicaciones.
