INFORME PRESENTADO POR

- Alejandro García Morera
- Natalia Estefanía Díaz Mendoza

EVALUACIÓN DE LAS CONDICIONES DE VULNERABILIDAD DEL TERRITORIO Y LA VIVIENDA.

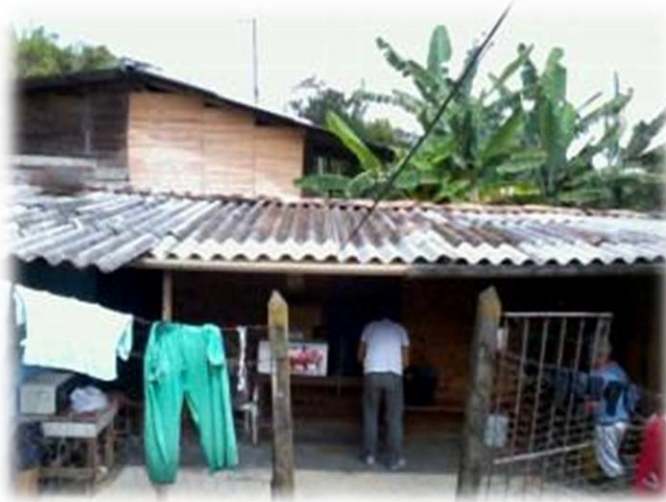
Fotografía 1.
Casa Elvia Rosa
Hernández
Natalia Díaz, y, Alejandro
Morera.
Fecha: 29-10-2012

A pesar de que la vivienda no se encuentra en las mejores condiciones, satisface un amplio conjunto de necesidades, garantizando protección y abrigo frente al medio físico y social, la separación y aislamiento para lograr la privacidad de la familia y el de cumplir con funciones básicas como la preparación y consumo de alimentos, el aseo personal, el reposo, entre otros.

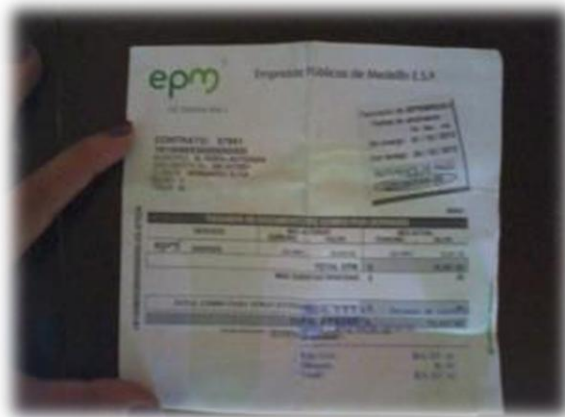
Fotografía 8.
Cuenta de Servicios Públicos
Natalia Díaz, y, Alejandro
García.
Fecha: 29-10-2012

La casa cuenta con Acceso a Servicios públicos como Agua, Electricidad, Alcantarillado, Recolección de basuras, Gas, Telecomunicaciones.

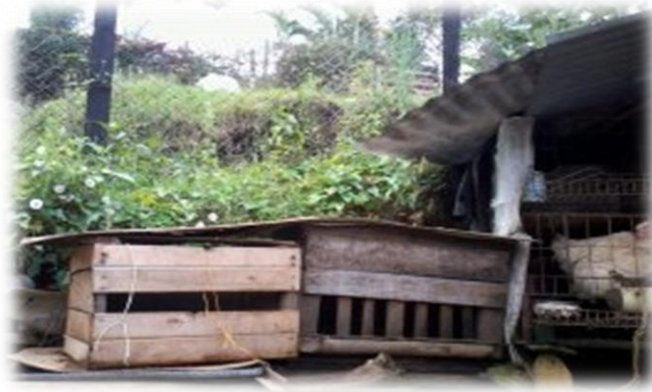
*Fotografía 9.
Galpones
Natalia Díaz, y, Alejandro
García.
Fecha: 29-10-2012*

VULNERABILIDAD ECONOMICA La actividad económica que ellos practican es la venta de animales, y reciben otros ingresos por parte del papá del niño de 8 años, aproximadamente de un presupuesto de \$430.00 pesos mensuales. El señor no vive con ellos y se encuentra actualmente en Cartagena laborando.
