IDENTIFICACIÓN DE LAS PATOLOGÍAS EXISTENTES EN LA PLACA HUELLA DE LA VÍA Terciaria ALTO DEL CAFÉ (MUNICIPIO YOLOMBÓ)

LESIONES PATOLÓGICAS MÁS RECURRENTES EN LOS PUENTES PEATONALES DE ACCESO A LAS ESTACIONES DEL METRO DE PRADO Y CISNEROS DE MEDELLÍN

LESIONES PATOLÓGICAS MÁS RECURRENTES EN LOS PUENTES PEATONALES DE ACCESO A LAS ESTACIONES DEL METRO DE CARIBE Y POBLADO DE MEDELLÍN

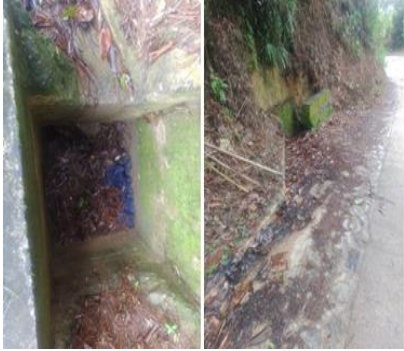
<ul style="list-style-type: none"> • Hundimientos en diferentes sectores de la vía • Falta de material de Llenos • Poca compactación • Estancamiento de aguas lluvias
Recomendaciones de soluciones e intervenciones	Equipo y Herramientas	Recomendaciones de soluciones e intervenciones	Equipo y Herramientas
<ul style="list-style-type: none"> • Demolición de las placas que presentan hundimientos • Extracción de material húmedo • Hacer Llenos con Base y arenilla garantizando 20 cm de base en todo el suelo • Compactar en capas de 10 cm 	<ul style="list-style-type: none"> • Compactador • Herramienta menor 	<ul style="list-style-type: none"> • Demolición de las placas que presentan hundimientos • Extracción de material húmedo • Hacer Llenos con Base y arenilla garantizando 20 cm de base en todo el suelo • Compactar en capas de 10 cm 	<ul style="list-style-type: none"> • Compactador • Herramienta menor

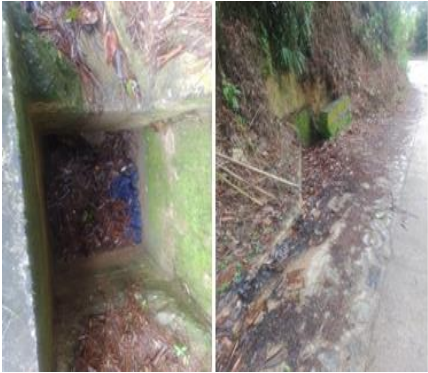
DIAGNOSIS-Situaciones	
Clima y Especies arbóreas	
Foto	Analisis De Resultado

<ul style="list-style-type: none"> • Mucha cantidad de flora en los bordes de la vía • Falta de mantenimiento • Muchas especies arbóreas con gran tamaño de raíces • Estanquidad de aguas lluvias
Recomendaciones de soluciones e intervenciones	Equipo y Herramientas
<ul style="list-style-type: none"> • Buen mantenimiento de la vía 	<ul style="list-style-type: none"> • Herramienta menor

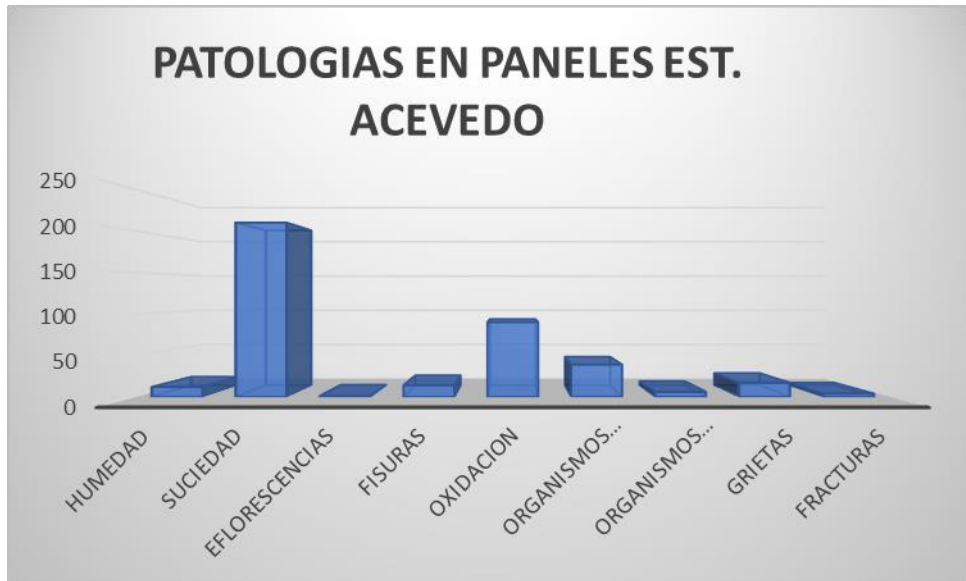
Se evidencia una gran cantidad de paneles afectados por la suciedad, dado a que están expuestos a la intemperie y como ya lo habíamos mencionado se recomienda un lavado periódico de dichos paneles.

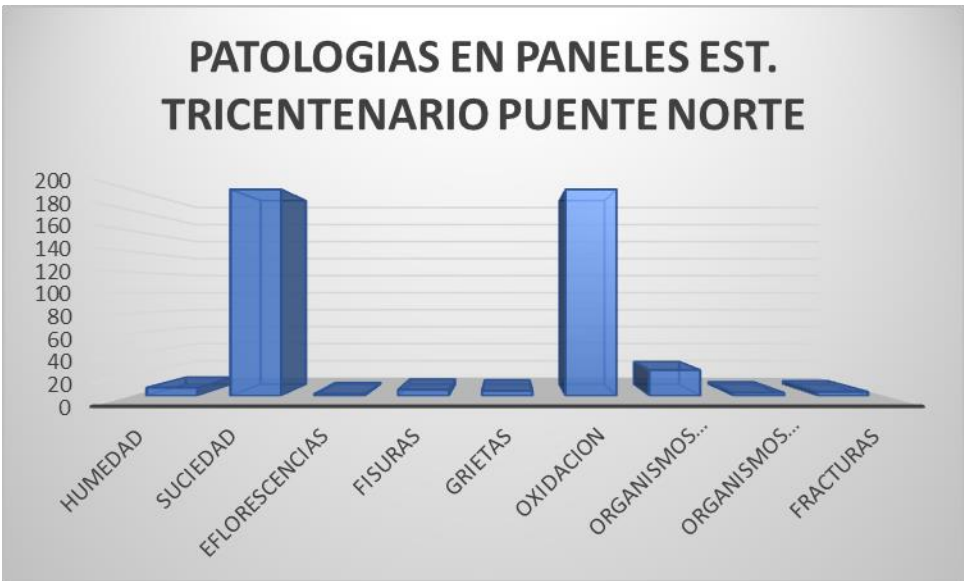
En esta estación, tenemos como patologías predominantes la suciedad y la oxidación; de las cuales se puede decir que la primera es por la exposición a la polución del entorno y a la falta de mantenimientos periódicos, y con respecto a la segunda patología mencionada podemos decir que gran parte de la oxidación que se presenta en el paciente fue por una mala práctica en la dosificación ya que a estos paneles se les nota mucha porosidad.

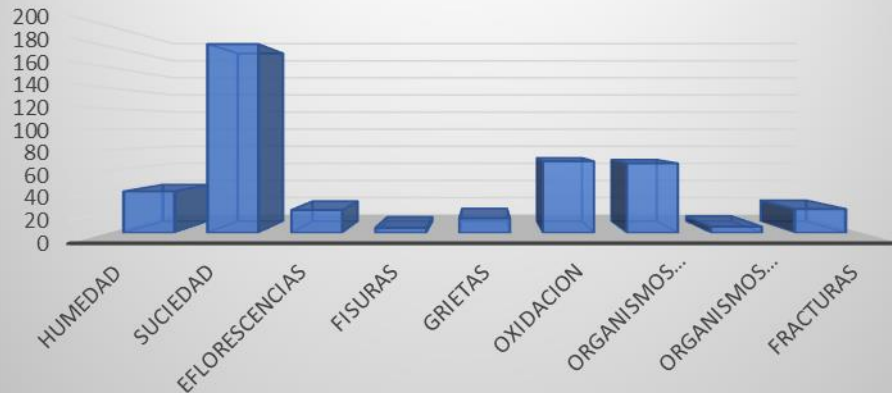
PATOLOGIAS EN PANELES EST. TRICENTENARIO PUENTE SUR

Para este tipo de análisis recalcamos mucho en la suciedad tan notoria de la infraestructura de las afueras del Metro de Medellín, en la anterior grafica evidenciamos que en este puente se esta viendo afectado por este tipo de patología que es fácil de corregir pero que si no se hace genera un muy mal aspecto ante la vista de los usuarios de este sistema de movilidad.

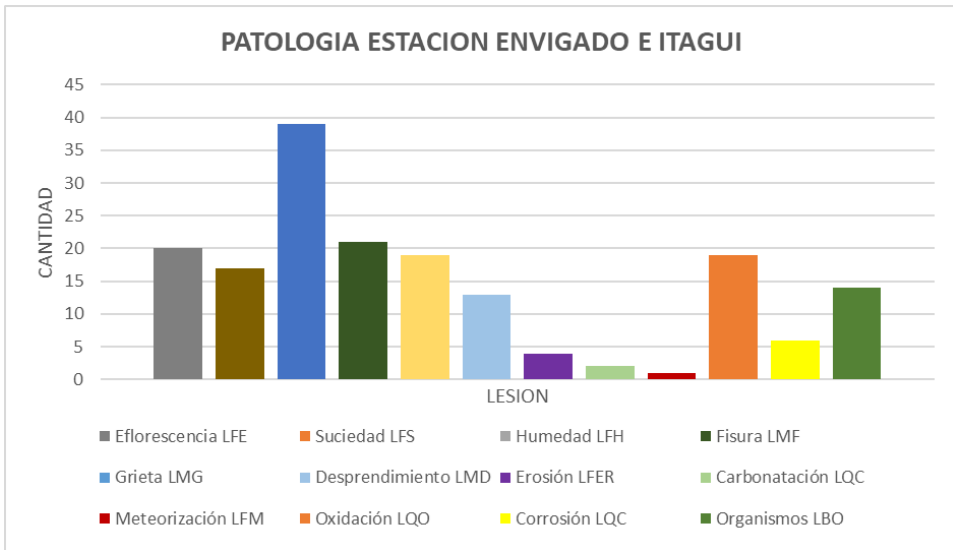
Esta grafica nos muestra las diferentes patologías evidenciadas en las estaciones del metro Envigado e Itagüí, donde se cuantifica una a una cada afectación, y así podemos apreciar que la humedad es la que predomina en las afectaciones, con una cantidad visualizada de 39 lesiones y la menos apreciada es la meteorización con solo 1 visualización en los dos puentes.

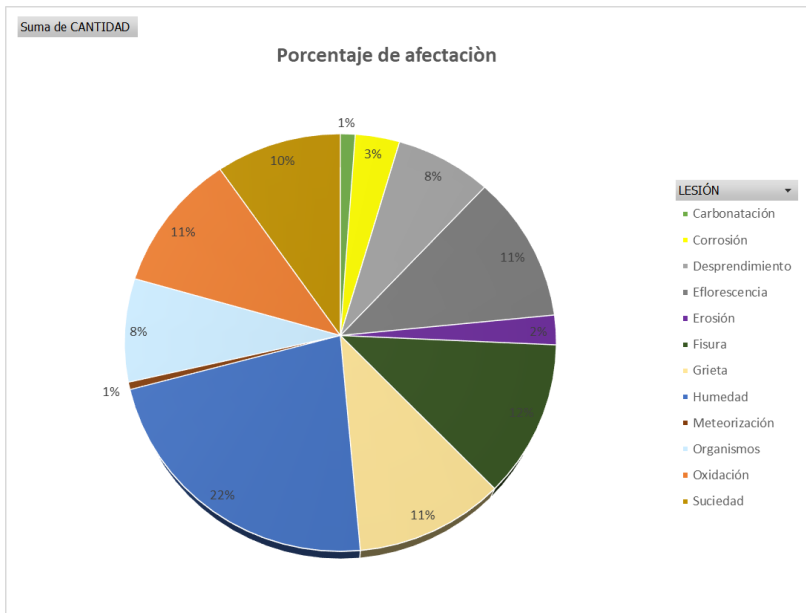
Se evidencia que, en el área total de ambas estaciones del metro, la afectación por parte de las patologías está entre humedades - eflorescencia y fisuras - grietas, con un porcentaje del más 50%, dado por sentado que la patología más recurrente es la humedad con un 22%.

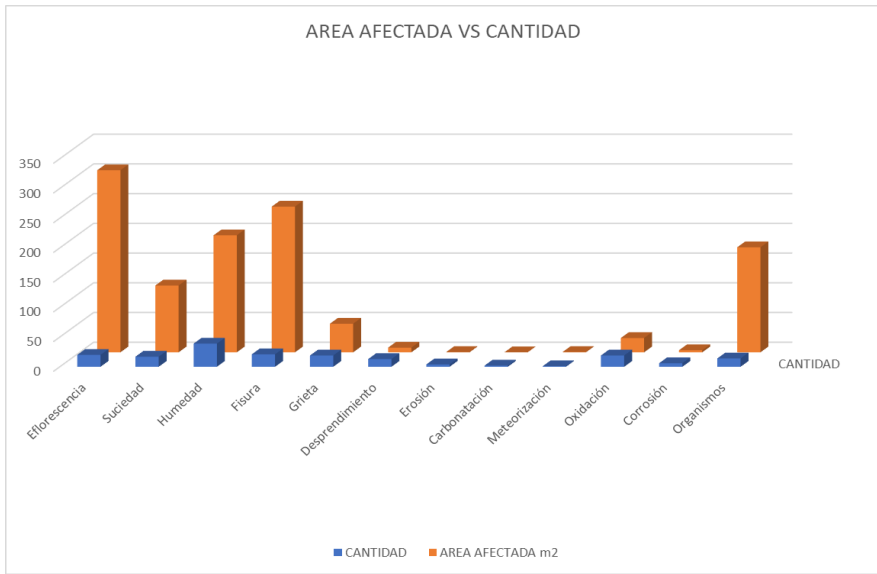
En esta grafica se hace un análisis crítico y comparativo, donde se relacionan la cantidad de las patologías encontradas vs el área de afectación; esta nos indica que a pesar de que la cantidad de que la humedad es mayor, la eflorescencia abarca mayor área, esto dado a que la escorrentía de agua hay un desplazamiento de gran consideración en los elementos.

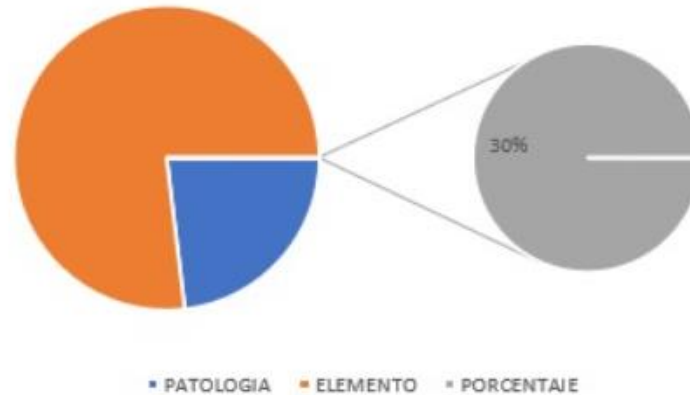
PORCENTAJE DE AFECTACION

Después de analizar toda el área afectada que equivale a un 30% del 100% de la superestructura de los puentes en general, consideramos que las afectaciones no son críticas y se pueden dar soluciones rápidas, para evitar que lleguen a un grado más alto y se tenga que hacer intervenciones invasivas afectando los materiales, sabemos que con mantenimientos programados y con una duración no tan amplia se puede llegar tener una reducción considerable de las patologías evidenciadas.

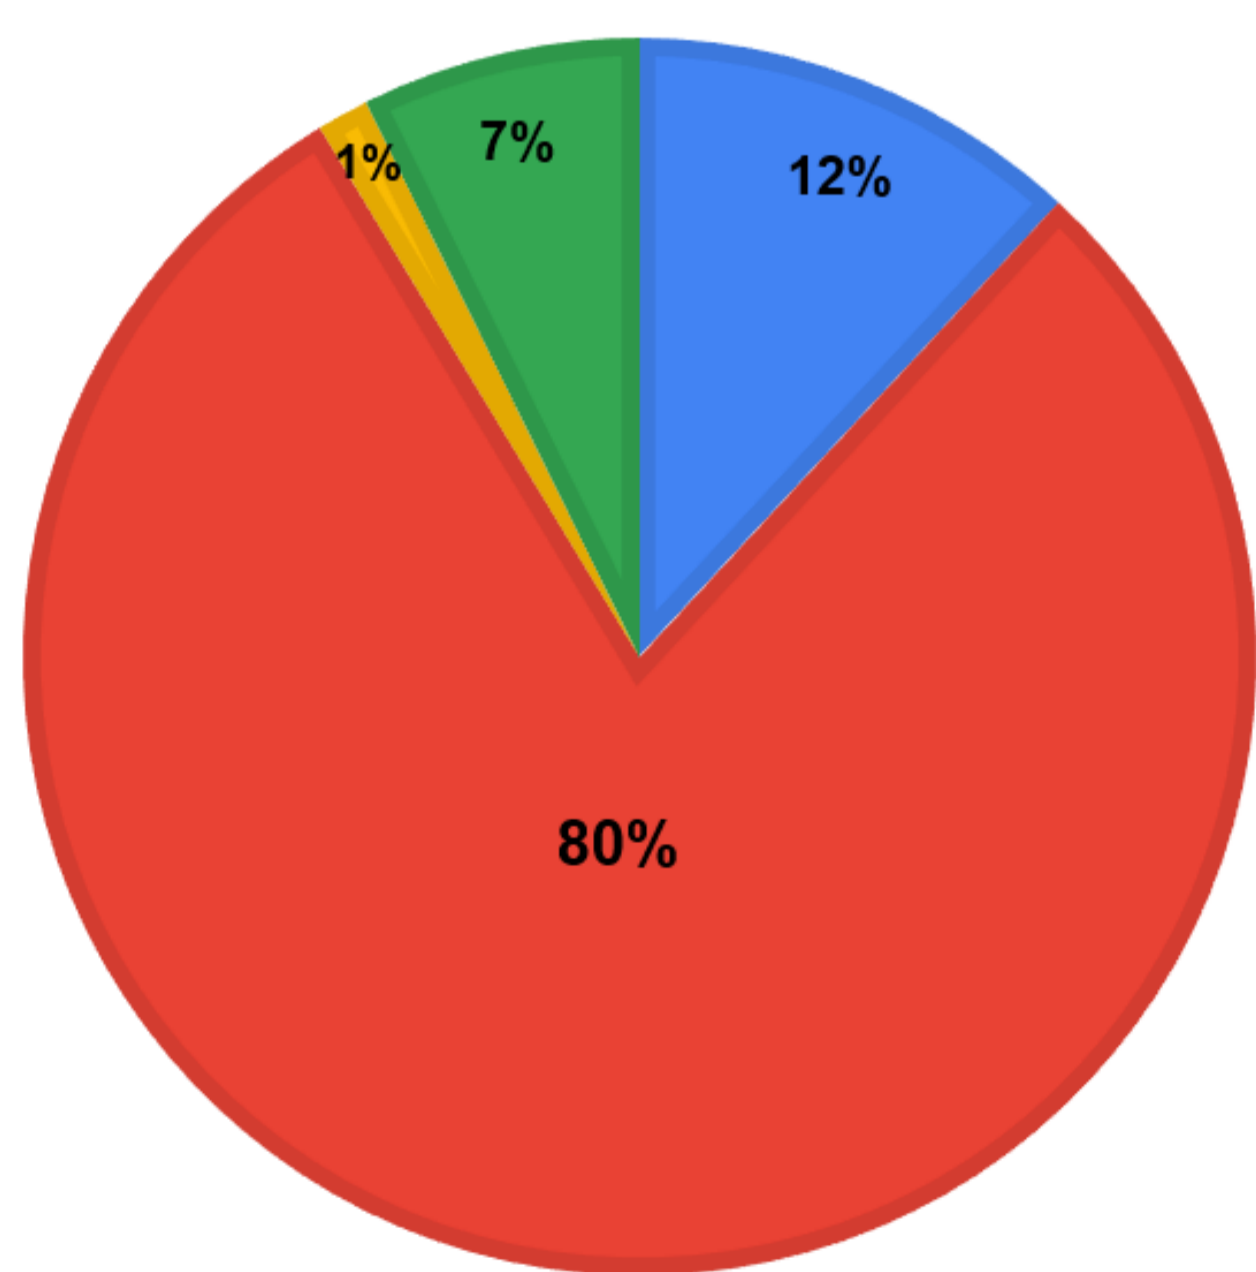
El 12% de las humedades encontradas por capilaridad en viviendas de primeros pisos, en las visitas fue muy frecuente encontrar las patologías en sitios cerrados o construcciones antes de la décadas de los 90s; al parecer es falta de impermeabilización en los cimientos.

Figura 1. Gráfica circular. Clasificación de lesiones en porcentajes. Tomado de (Fuente propia, 2022)

Las humedades por terminaciones de obra se presentan en un 7% en las evaluaciones como fisuras, provocadas por asentamientos en la estructura.

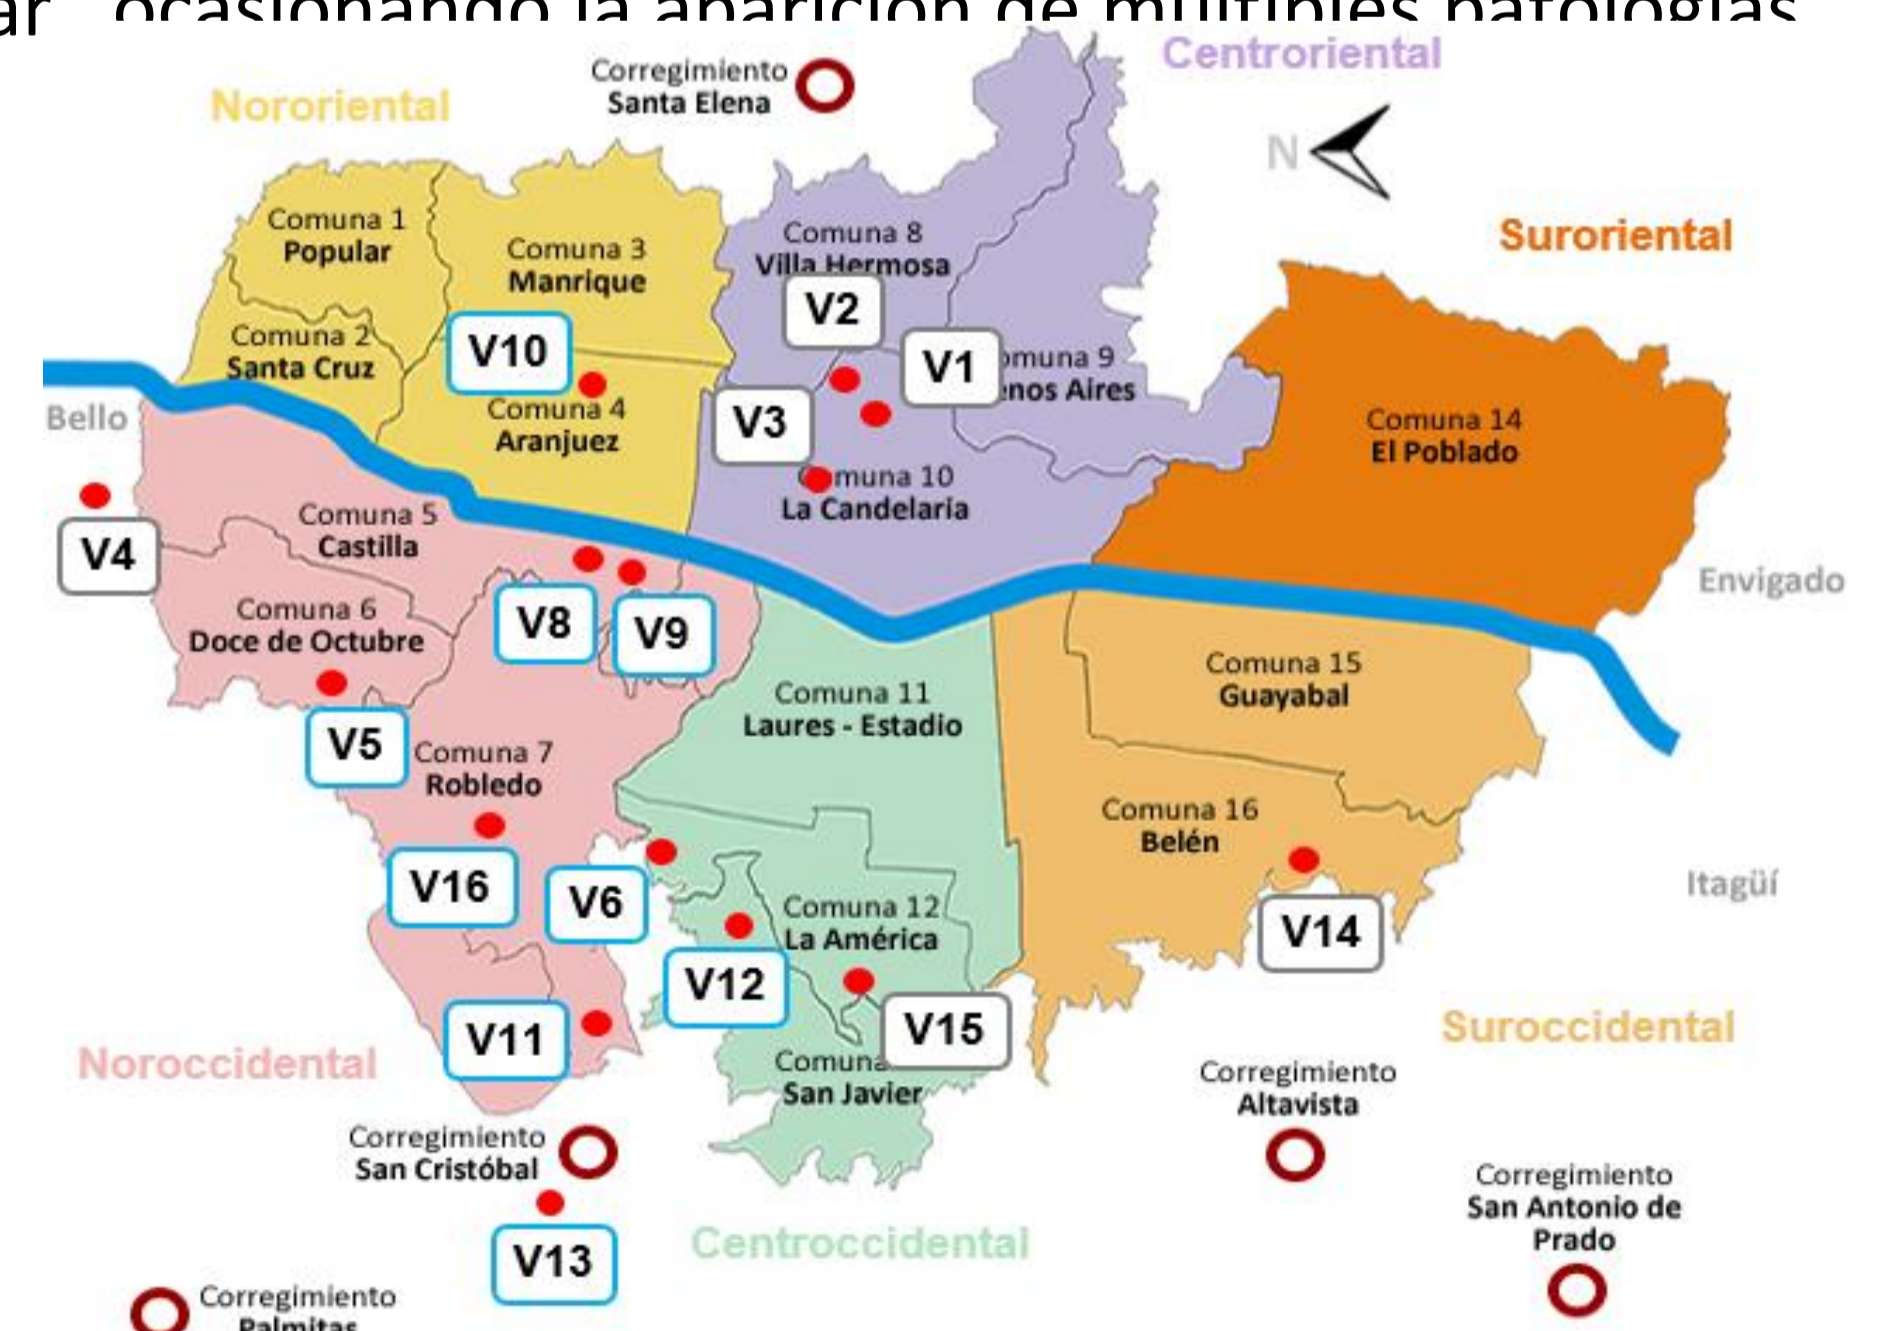
Figura 2. Localización de lesiones por humedades en la ciudad de Medellín. Tomado de (Fuente propia, 2022)
